PROJEKT BUDOWLANY

EKSPERTYZA TECHNICZNA I MYKOLOGICZNA

**Aktualizacja dokumentacji projektowej modernizacji,
przebudowy i adaptacji budynku mieszkalno-
usługowego w Bielsku-Białej, pl. Rynek 11 (dawniej
ul. Rynek 11; dz. 282), pt. "Projekt remontu
konserwatorskiego budynku przy ul. Rynek 11
w Bielsku-Białej"**

**EKSPERTYZA TECHNICZNA BUDOWLANA
EKSPERTYZA MYKOLOGICZNO-BUDOWLANA**

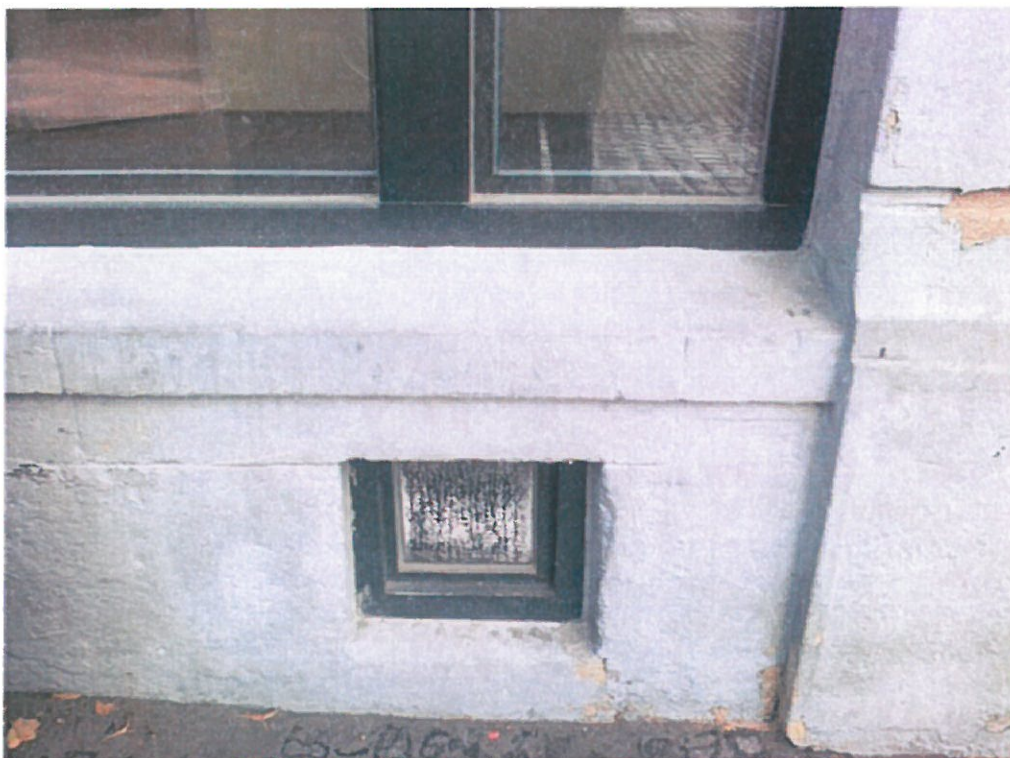
ażurowe na $\frac{1}{2}$ cegły, nietynkowane oraz zamurowania otworów gazobetonu (Fot. 11). W piwnicach brak wentylacji po wymianie okienek na nowe (Fot. 3-4).

3.5.1. Ściana frontowa zawilgocona w strefie przyziemia. Na filarze przy drzwiach wejściowych do części mieszkalnej doszło do zniszczenia nowych warstw malarskich elewacji. Od strony korytarza na tym filarze silnie uszkodzona okładzina ścian, odsłonięta cegła zawilgocona (Fot. 3 - 6).

Fot. 3 - Elewacja frontowa. Widoczna kondensacja wilgoci piwnic na szybach okienka oraz drobne uszkodzenia w poziomie terenu warstwy elewacyjnej.

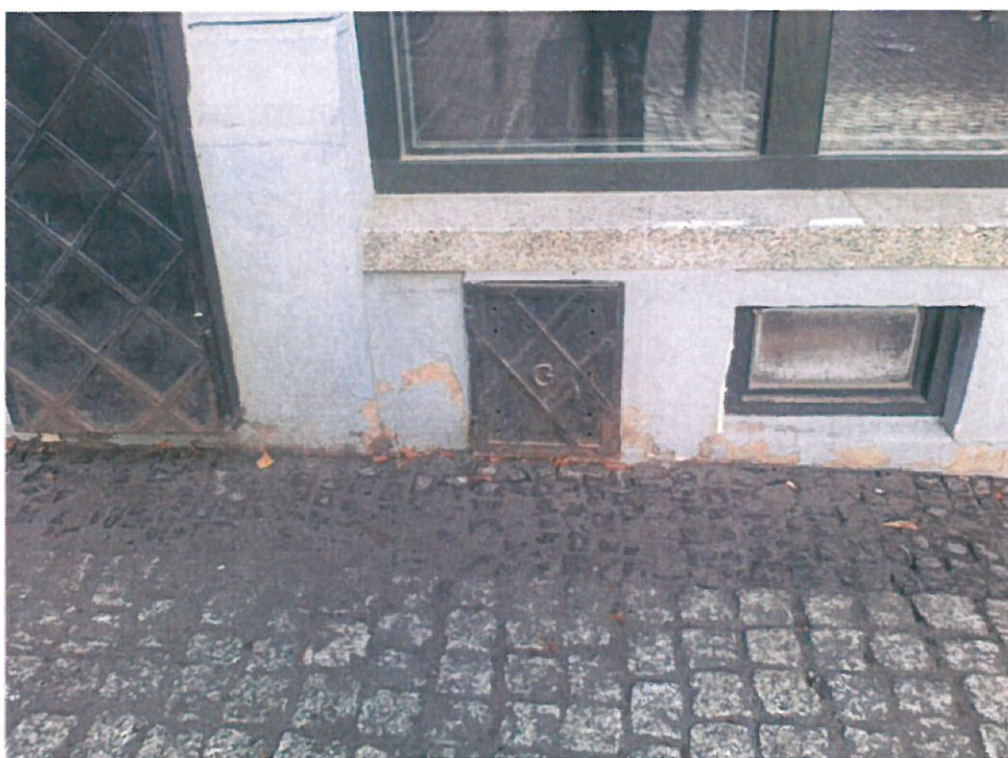
Fot. 4 - Elewacja frontowa. Widoczne zniszczenie warstwy malarskiej przez krystalizującą sól.

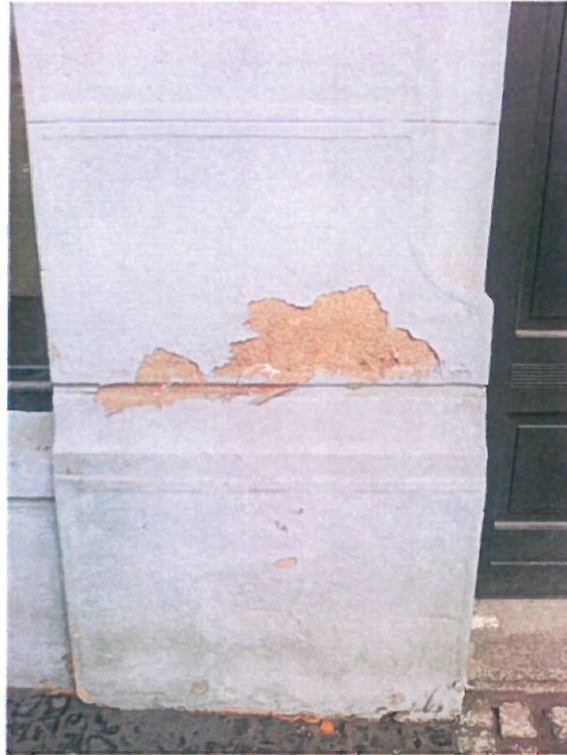
Fot. 5 - Elewacja frontowa. Widoczne zniszczenie warstwy malarskiej i tynku przez krystalizującą sól.

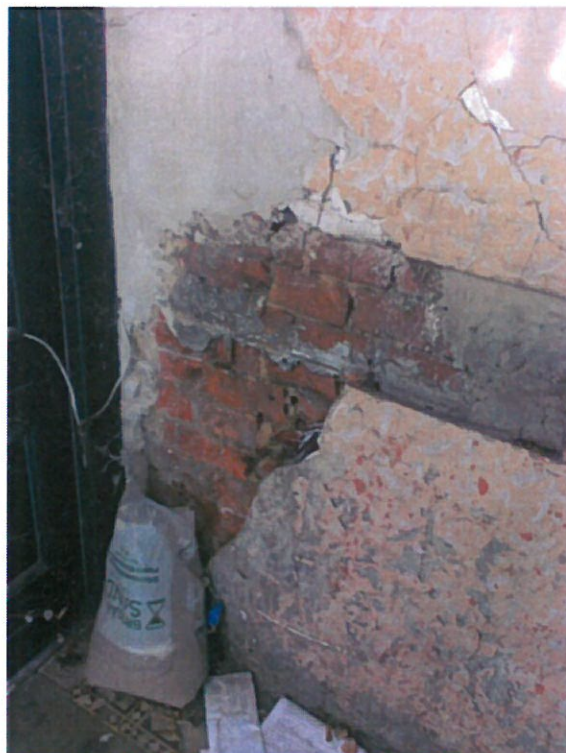
Fot. 6 – Ściana jak na poprzednim zdjęciu widok od korytarza.. Widoczne odspojenie i uszkodzenie okładziny ściennej korytarza.

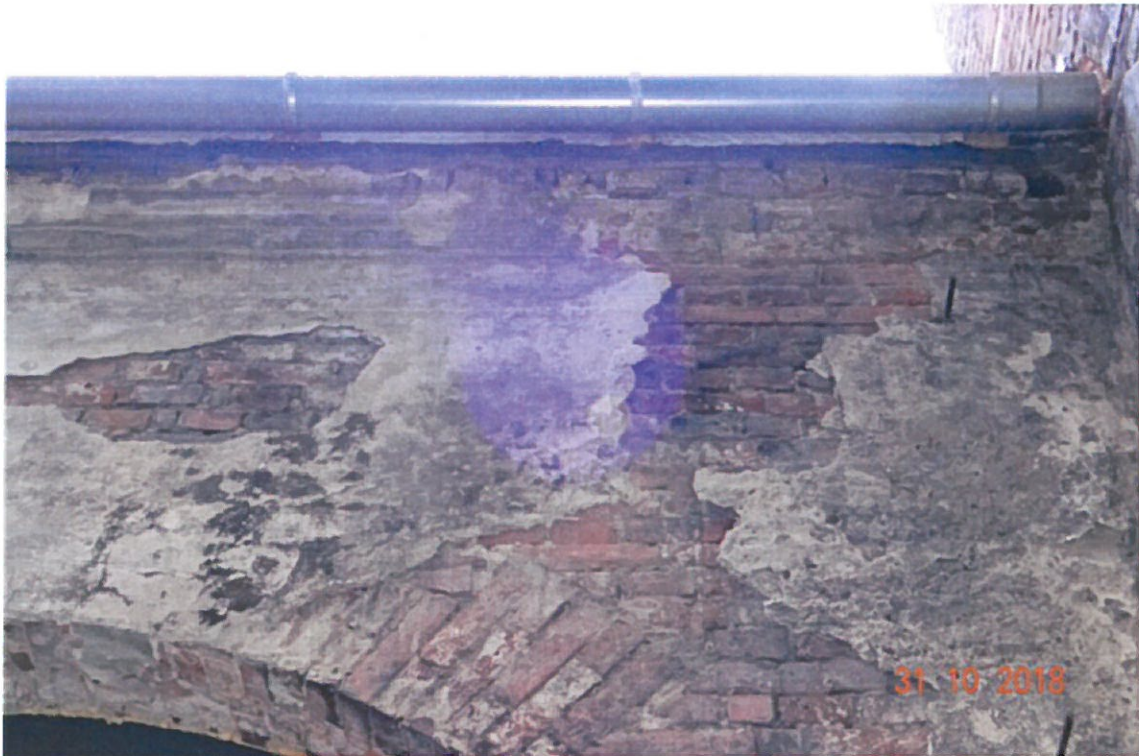
Fot. 7 - Elewacja tylna. Widoczne zniszczenie warstwy tynku.

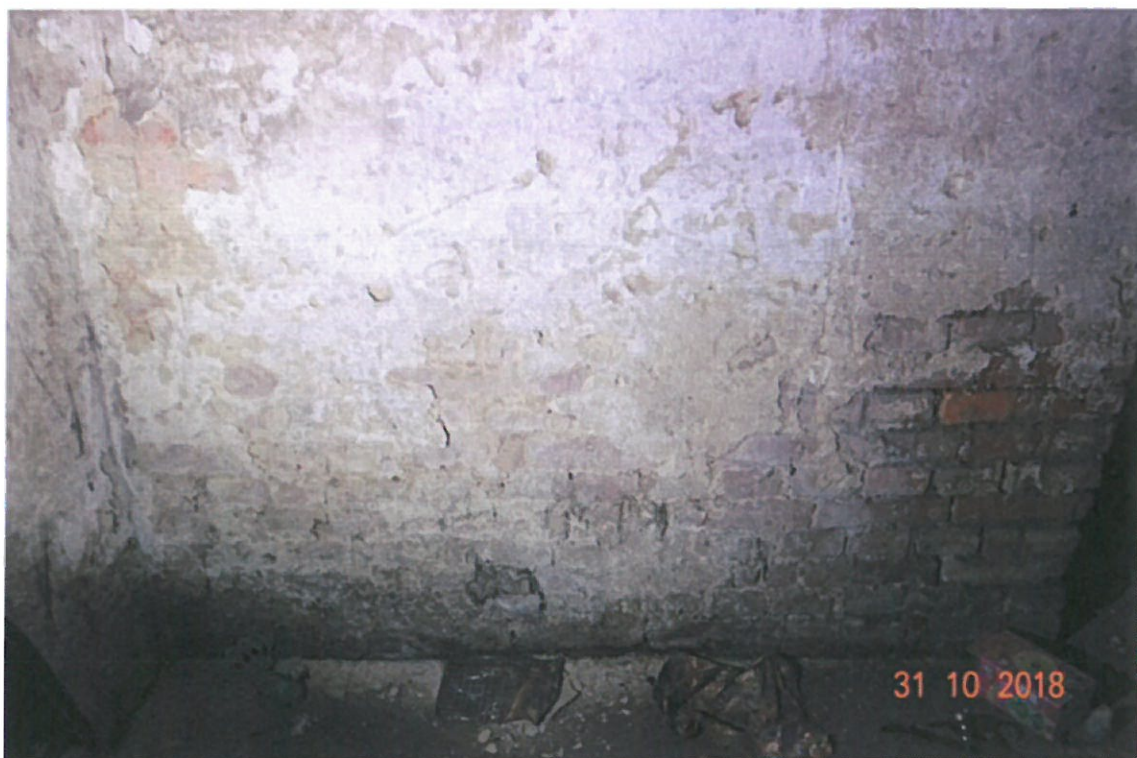
3.2. Ściany podziemia z cegły pełnej na zaprawie wapiennej. Ściany zawilgocone i zasolone, tynk na znacznych powierzchniach zupełnie zniszczony do odsłonięcia cegły, która również się już osypuje (Fot. 9-11). W piwnicach wtórne ścianki działowe

Fot. 9 - Ściany w piwnicy. Widoczne zniszczenie tynku i odsłoniętej cegły przez krystalizującą sól.

4.2.2.Od zewnątrz na ścianach wykonać ciężką izolację pionową z masy bitumicznej zbrojonej lub z 2 warstw papy termozgrzewalnej. Ewentualne nierówności i ubytki zlikwidować zaprawą cementowo - wapienną M3. Izolację osłonić przed uszkodzeniami mechanicznymi za pomocą płyt z styropianu estrudowanego grubości 5 cm.

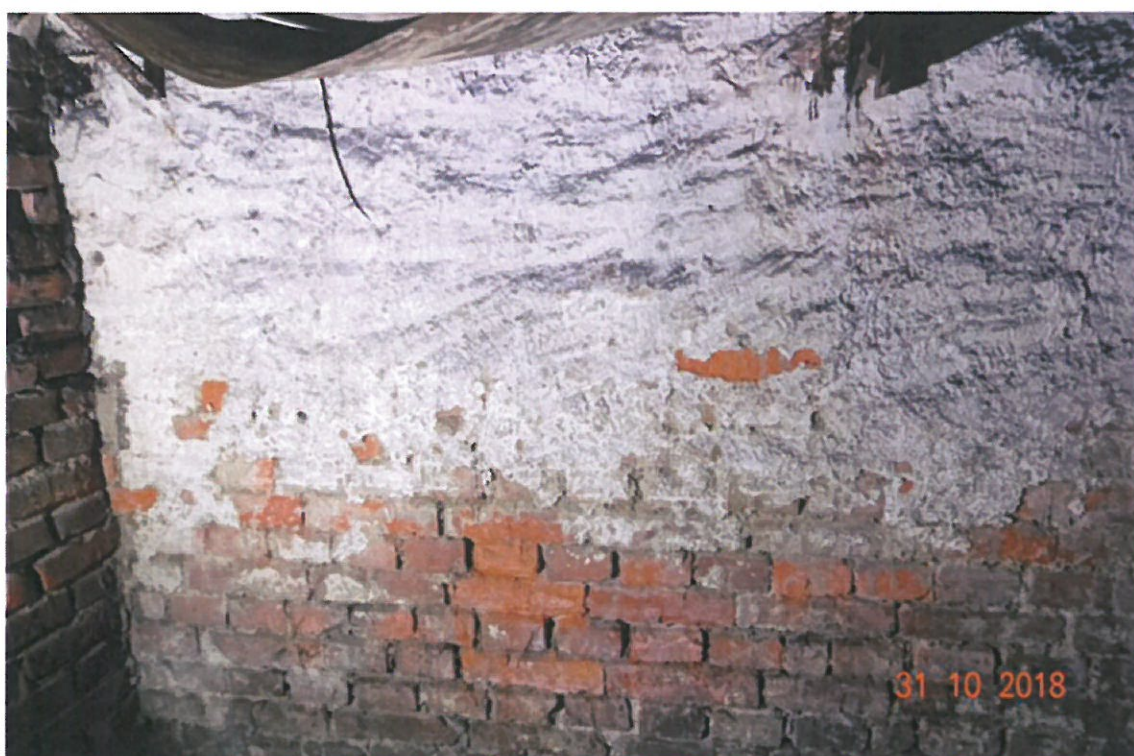
Fot. 10 – Ściany w piwnicy. Widoczne zniszczenie tynku i odsłoniętej cegły przez krystalizującą sól.
W górnej części zdjęcia widoczne zdeformowane płyty półki z e sklejki

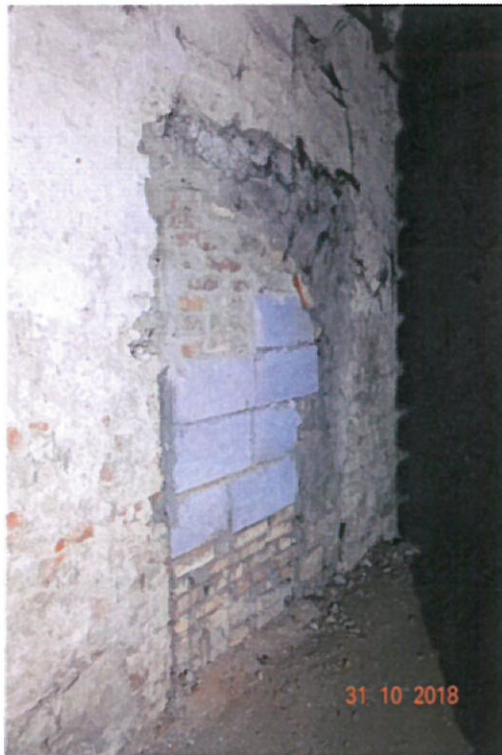
Fot. 11 - Ściany w piwnicy. Widoczne zamurowanie otworu nieodpornym na wilgoć gazobetonem..

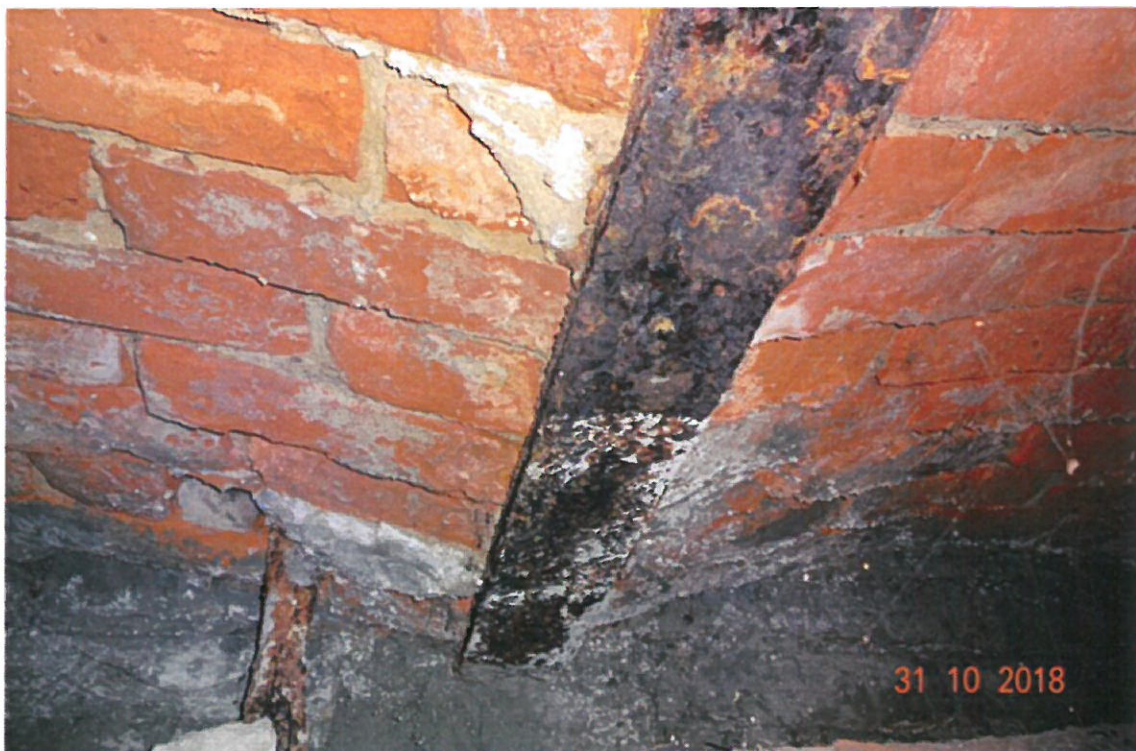
3.3. Strop nad piwnicą - sklepienie odcinkowe na $\frac{1}{2}$ cegły na dwuteownikach NP. 220. Tynk miejscami zupełnie zniszczony, do odsłonięcia cegły. Dwuteowniki miejscami silnie skorodowane, (Fot. 12-14).

Fot. 12 - Sklepienia odcinkowe w ponad piwnicą. Widoczne zupełne zniszczenie tynku i korozja belek stalowych.

4.3.2.W przypadku wymogu zachowania wyglądu sklepień możliwe jest też wzmocnienie samych dwuteowników istniejących przez dospawanie elementu stalowego do półki dolnej dwuteownika, uzupełniającego ubytek stali. Może być to płaskownik o szerokości do 100 mm przyspawany pachwinowo nieciągłą spoiną do odczyszczonej półki.

Jednakże ze względu na znaczną destrukcję tych półek wskazane jest przyspawanie zamiast taśmy połówki profilu HEB 100 środnikiem do osi półki dwuteownika istniejącego. Tak wykonane

wzmocnienie przenosi siły ścinające bezpośrednio na środek dwuteownika istniejącego bez względu na stan półek.

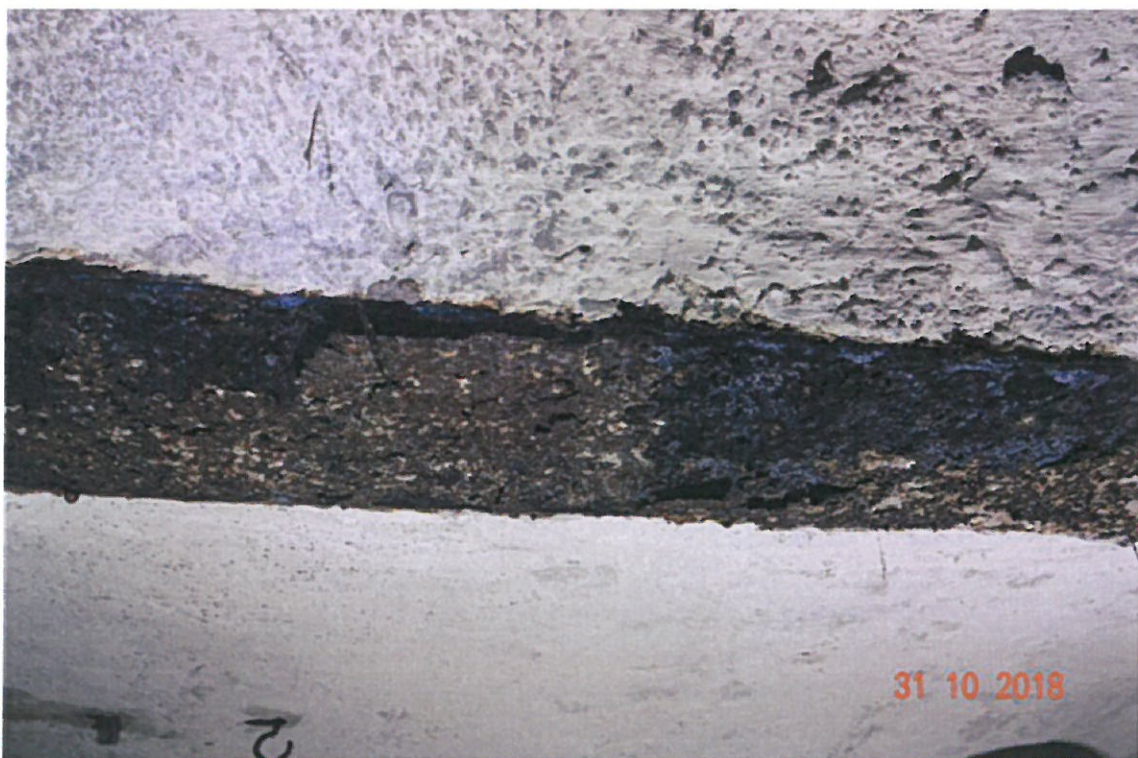
Fot. 13 - Sklepienia odcinkowe w nad piwnicą. Widoczne uszkodzenia zniszczenie tynku i silna korozja belek stalowych.

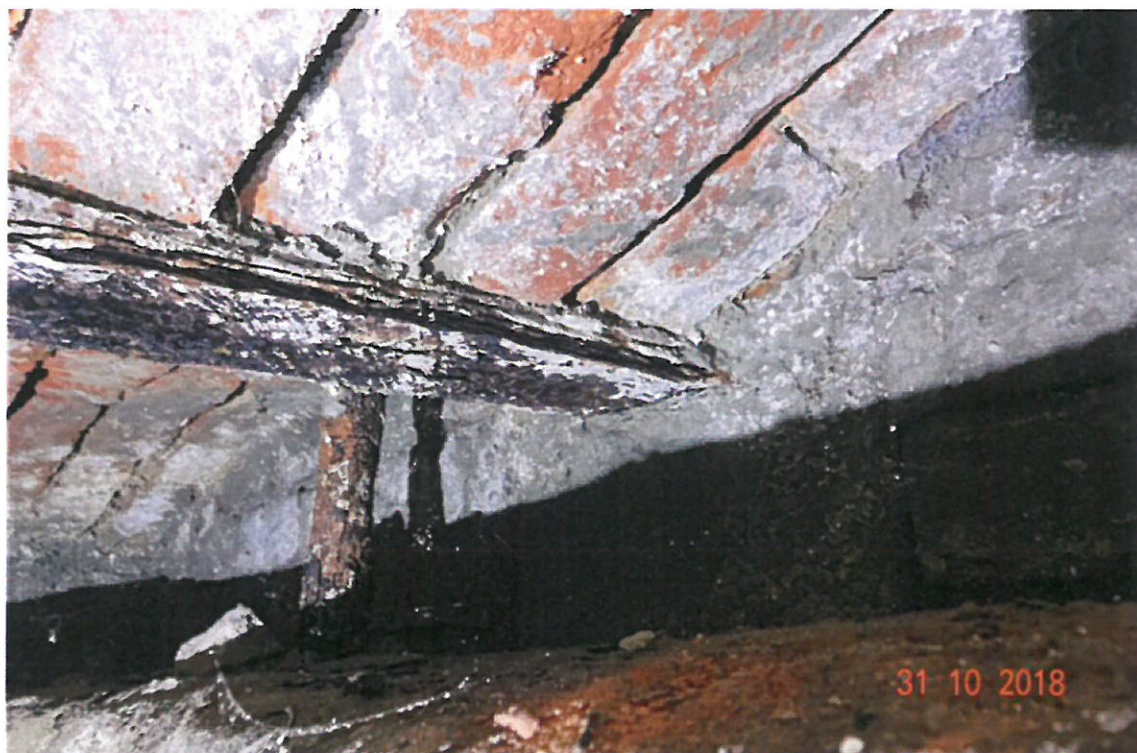
Fot. 14 - Sklepienia odcinkowe w nad piwnicą. Widoczne uszkodzenia tynku i bardzo poważna korozja belek stalowych.

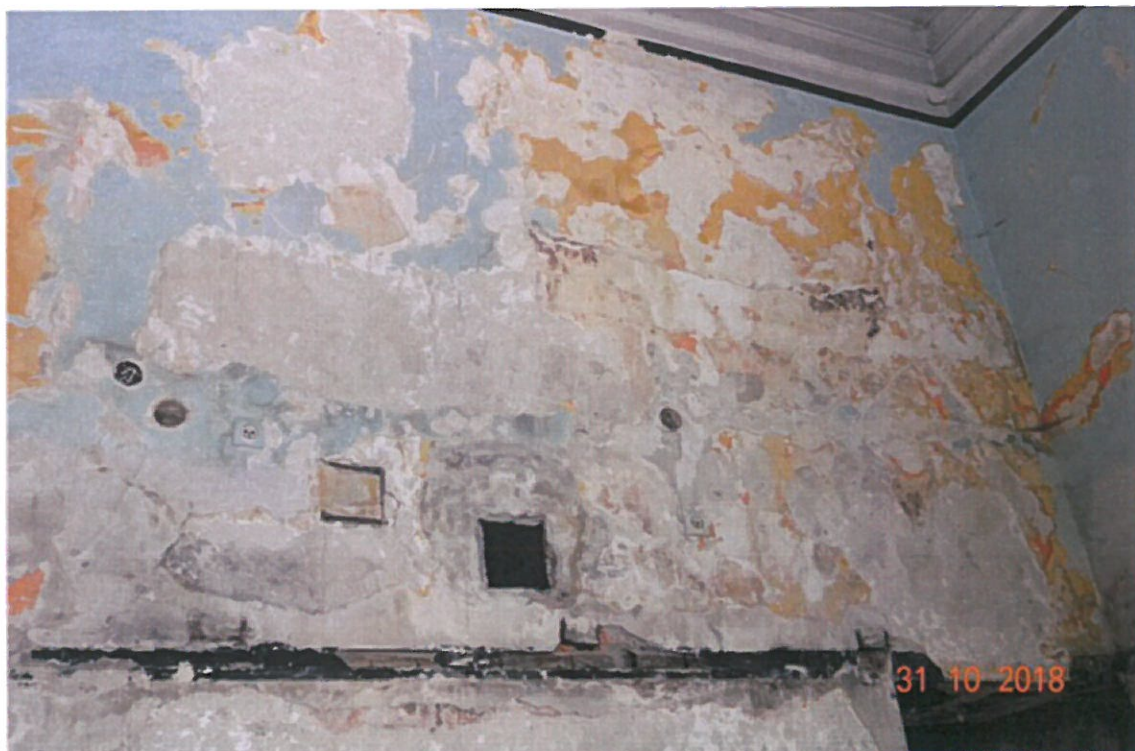
Fot. 16 - Ściany parteru. Widoczne zniszczenie tynku i zagrzybione listwy montażowe boazerii.

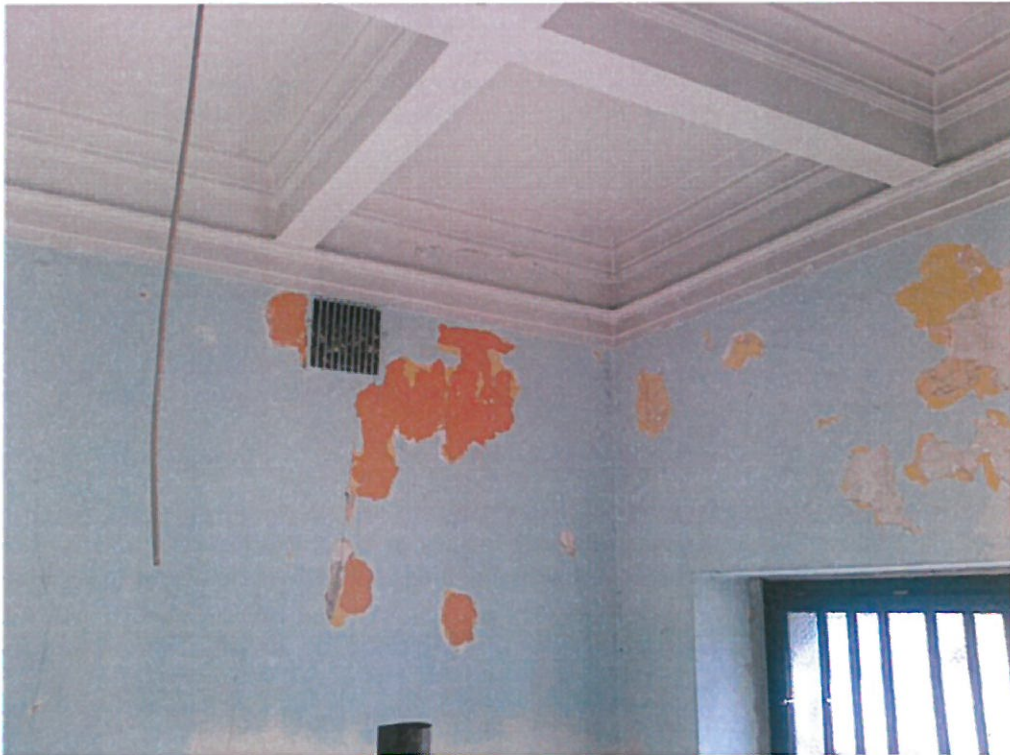
Fot. 19 - Ściany parteru. Widoczne zniszczenie zarysowanie narożnika ściany przy suficie oraz ruszt stropu żelbetonowego kasetonowego.

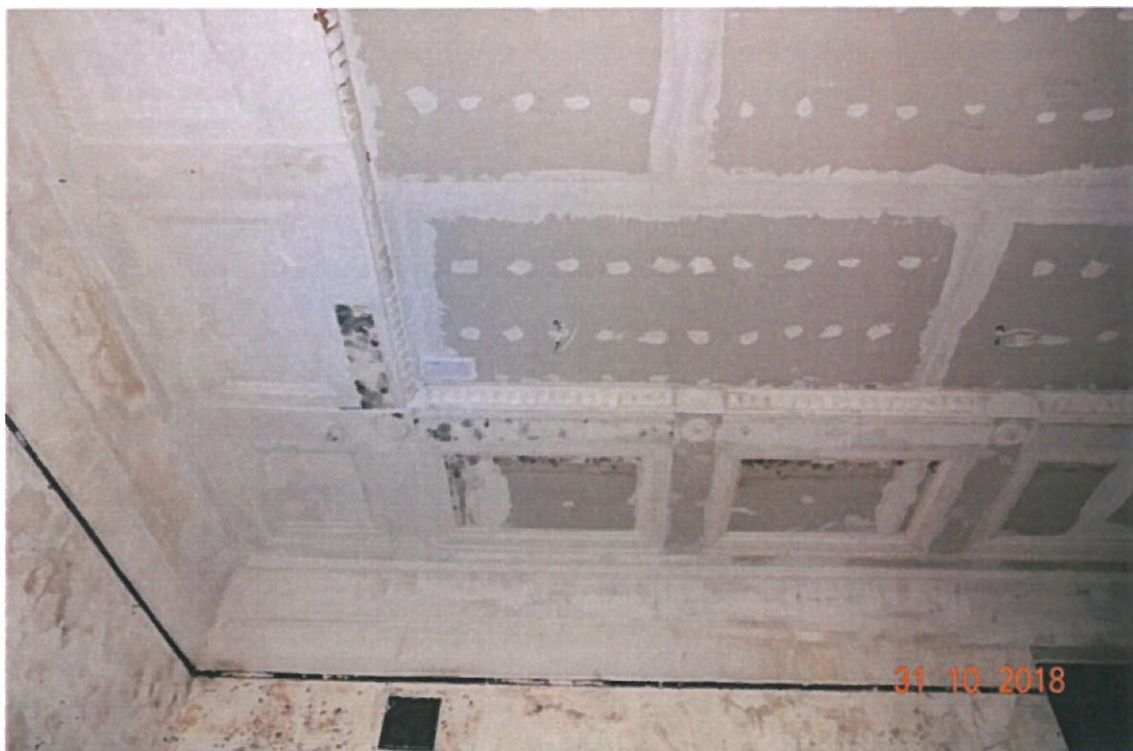
Fot. 22 - Strop żelbetowy nad parterem, sala tylna. Widok od dołu. Widoczna naprawa stropu płytami gipsowymi i zagrybienie żeber..

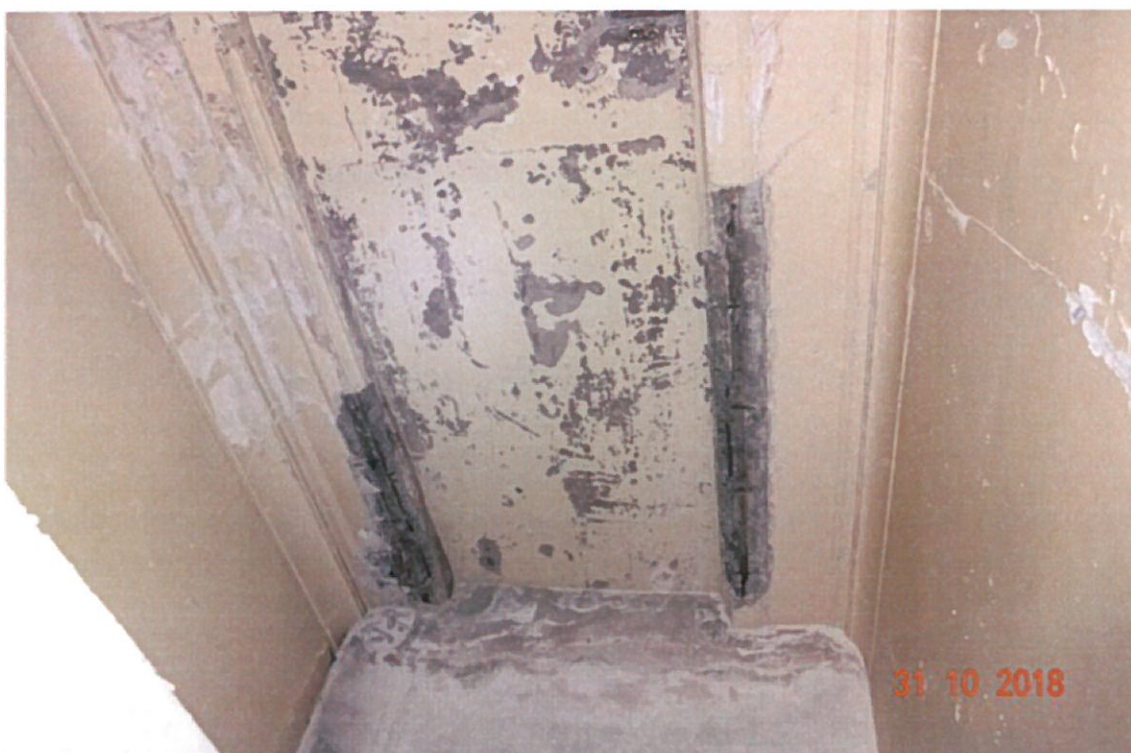
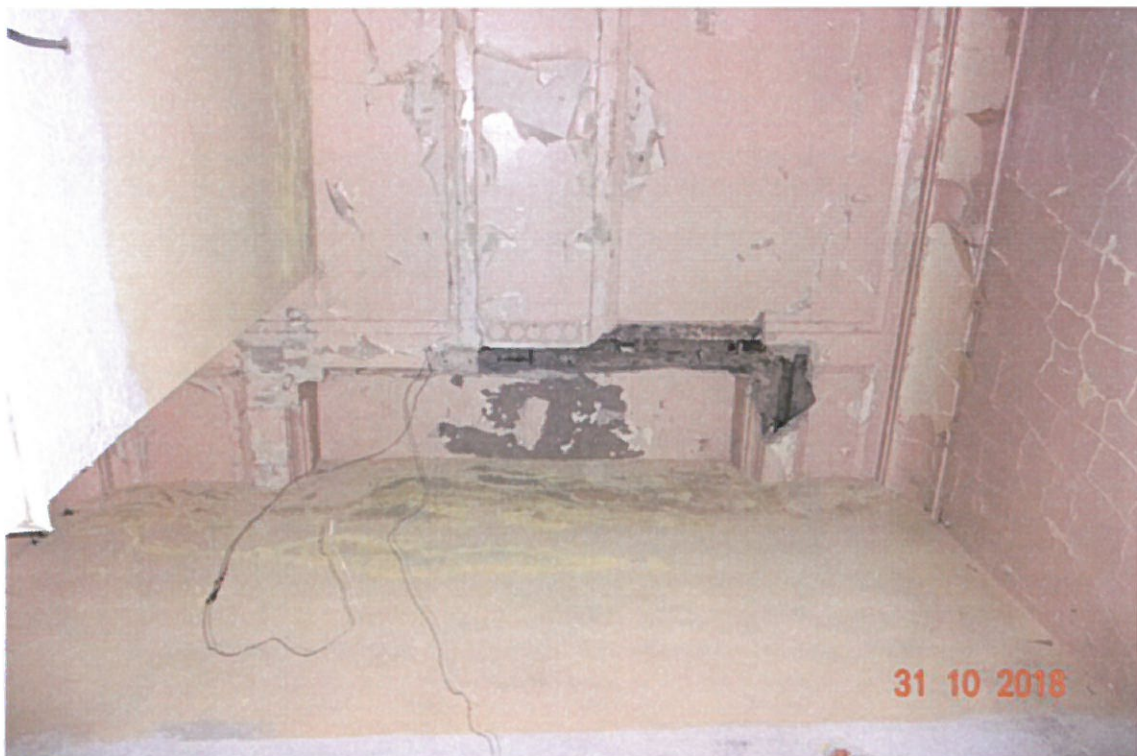
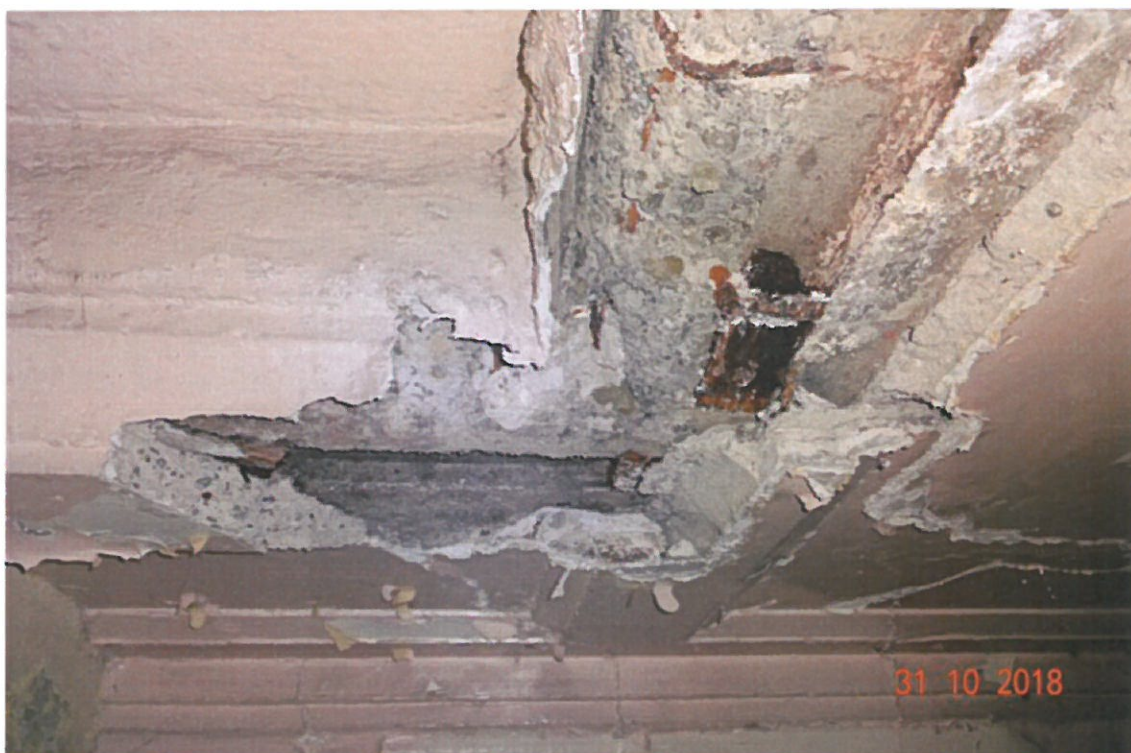
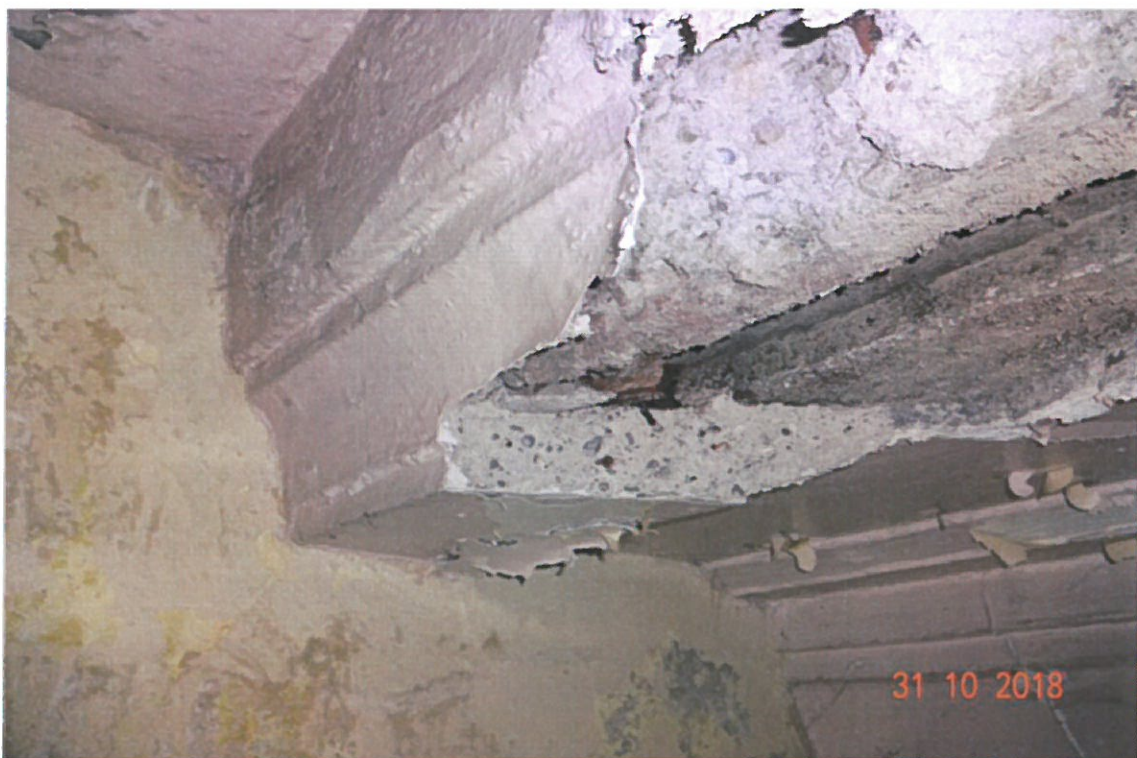
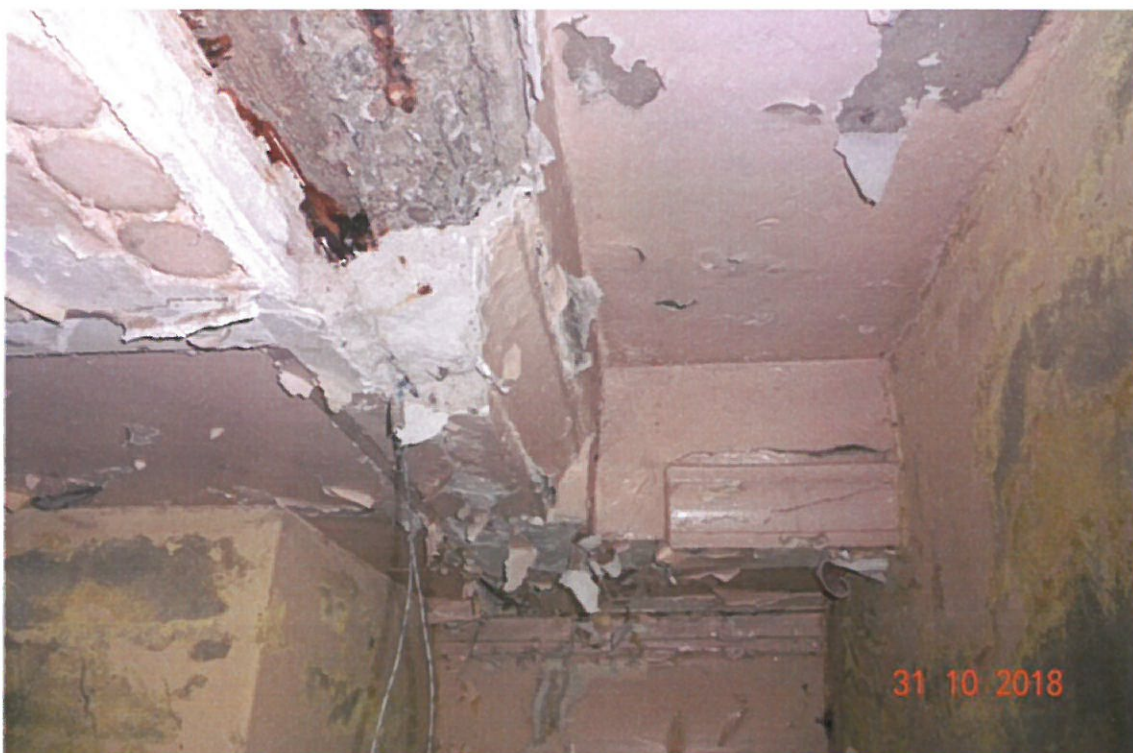
3.6.4. Strop nad położonymi obok sanitariatami jak nad dawną salą produkcyjną. Doszło tu jednak do większych uszkodzeń. Tynk profilu ciągnionego na żebrze na jego znacznej długości odpadł, łącznie z otuliną prętów zbrojeniowych. Pręty i strzemiona częściowo skorodowane. Sama listwa montażowa uległa pełnej korozji biologicznej (Fot. 23-29, 32-34).

4.6.3.1. **Osadzone w betonie listwy montażowe uległy korozji biologicznej porażając przylegające elementy sztukaterii, tynku i betonu. Stawia to pod znakiem zapytania pewność zamontowania do żelbetu płyt sztukaterii jak też i tynku, które w każdej chwili mogą odpaść.**

4.6.3.2. Na części żeber doszło do korozji zbrojenia głównego. Produkty korozji odsadziły otulinę z tynkiem aż do zupełnego odsłonięcia prętów zbrojeniowych. Stopień zniszczenia III.

4.6.3.3. Uszkodzenia koncentrują się w części północno - zachodniej, co świadczy o lekkim pochyleniu stropu w tę stronę.

4.6.3.4. Jak wynika z zdjęć w dokumentacji badań konserwatorskich, 10 lat temu te uszkodzenia nie występowały lub się jeszcze nie ujawniły. Związane są niewątpliwie z zawilgoceniem płyty stropodachu od góry. Zagadką jest skąd pochodzi lub pochodziła woda je zawilgacająca. Może bowiem pochodzić z nieszczelności prze remontem (zalanie przez wody atmosferyczne). Przyczyna ta została usunięta przez działania remontowe.

Fot. 24 - Strop żelbetowy nad parterem, sanitariaty. Żebro rusztu stropu kasetonowego. Widoczne zupełne zniszczenie warstwy tynku profilu ciągnionego odstaniające zagryzioną listwę montażową od spodu zebra żelbetowego.

Fot. 25 - Strop żelbetowy nad parterem, sanitariaty. Żebro rusztu stropu kasetonowego. Widoczne zupełne zniszczenie warstwy tynku profilu ciągnionego odsłaniające zagrzebioną listwę montażową od spodu zebra żelbetowego.

Fot. 28 - Strop żelbetowy nad parterem, sanitariaty. Żebro rusztu stropu kasetonowego. Widoczne zupełne zniszczenie warstwy tynku profilu ciągnionego odsłaniające zagrzebioną listwę montażową (brązowa) od spodu zebra żelbetowego.

Fot. 33 - Strop żelbetowy nad parterem, sanitariaty. Żebro rusztu stropu kasetonowego. Widoczne zupełne zniszczenie warstwy tynku profilu ciągnionego odsłaniające zagryzioną listwę montażową od spodu zebra żelbetowego.

Fot. 34 - Strop żelbetowy nad parterem, sanitariaty. Żebro rusztu stropu kasetonowego. Widoczne zupełne zniszczenie warstwy tynku profilu ciągnionego odsłaniające zagryzioną listwę montażową od spodu zebra żelbetowego.

- Zdemontować płyty sztukaterii, tynki Rabbita i nowe płyty gipsowe odsłaniając ruszt żeber stropu.
- Drewnianą listwę montażową w żebrze odkuć i usunąć niszcząc w jak najmniejszym stopniu profil ciągniony z tynku na żebrze
- Powierzchnię tynku i betonu odgrzybić za pomocą preparatów systemowych.
- W miejscach gdzie doszło do korozji betonu i odsłonięcia zbrojenia oczyszczone pręty zbrojenia zabezpieczyć preparatem WEBER.REP 750, a ubytki betonu uzupełnić zaprawą WEBER.REP 754.
- Oczyszczone i odgrzybione płyty sztukaterii zamontować bezpośrednio do betonu żeber za pomocą łączników nierdzewnych.

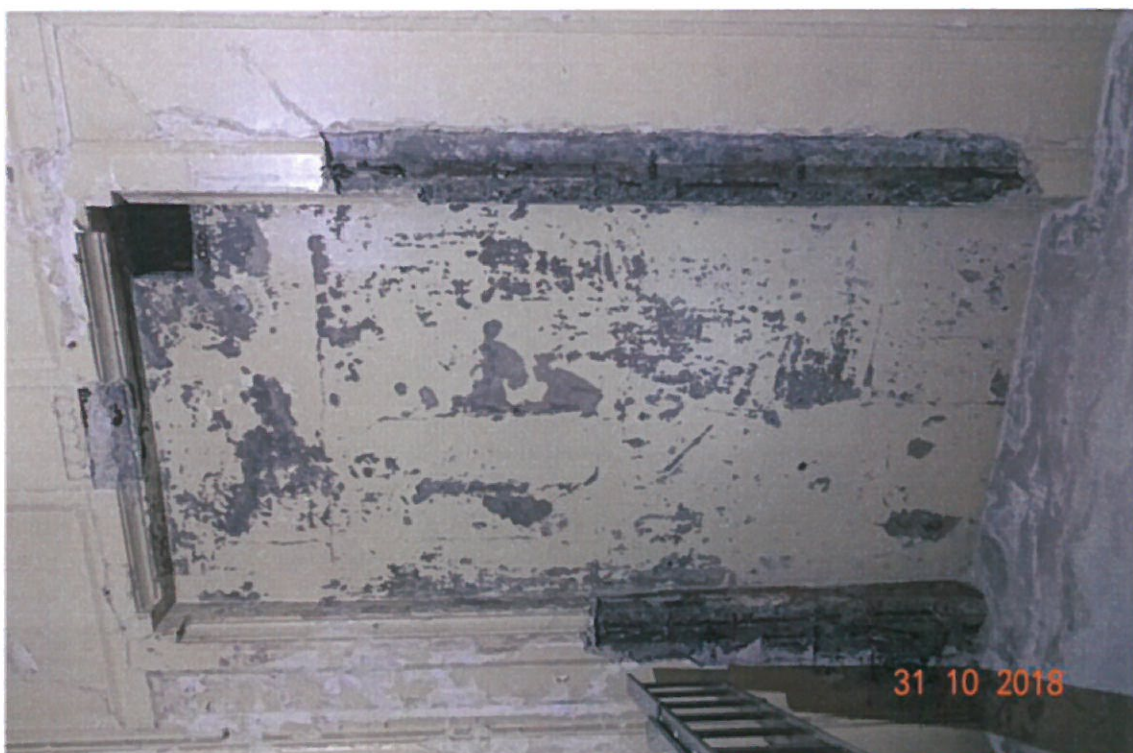
Fot. 26 - Strop żelbetowy nad parterem, sanitariaty. Uszkodzone żebra rusztu stropu kasetonowego.

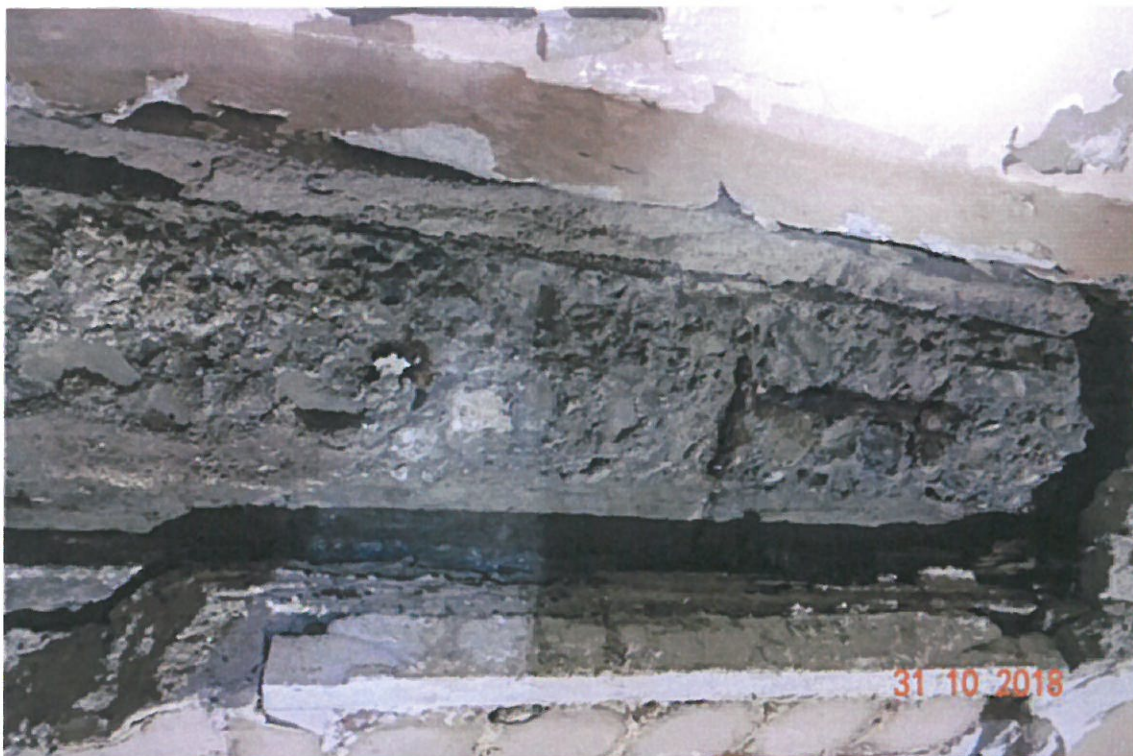
Fot. 27 - Strop żelbetowy nad parterem, sanitariaty. Żebro rusztu stropu kasetonowego. Widoczna krawędź płyty sztukaterii pod zupełnie zniszczoną przez grzyb listwą montażową.

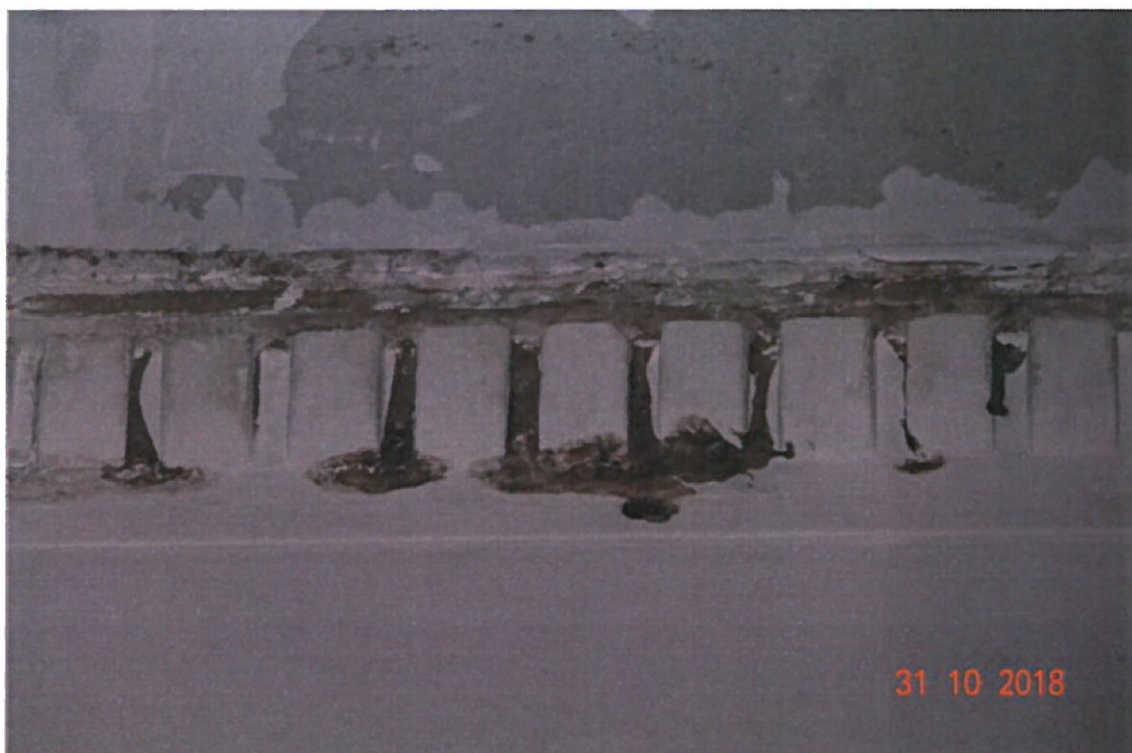
Fot. 30 - Strop żelbetowy nad parterem, sala tylna. Sztukateria na krawędzi żebra rusztu stropu kasetonowego. Widoczne zagrzybienie..

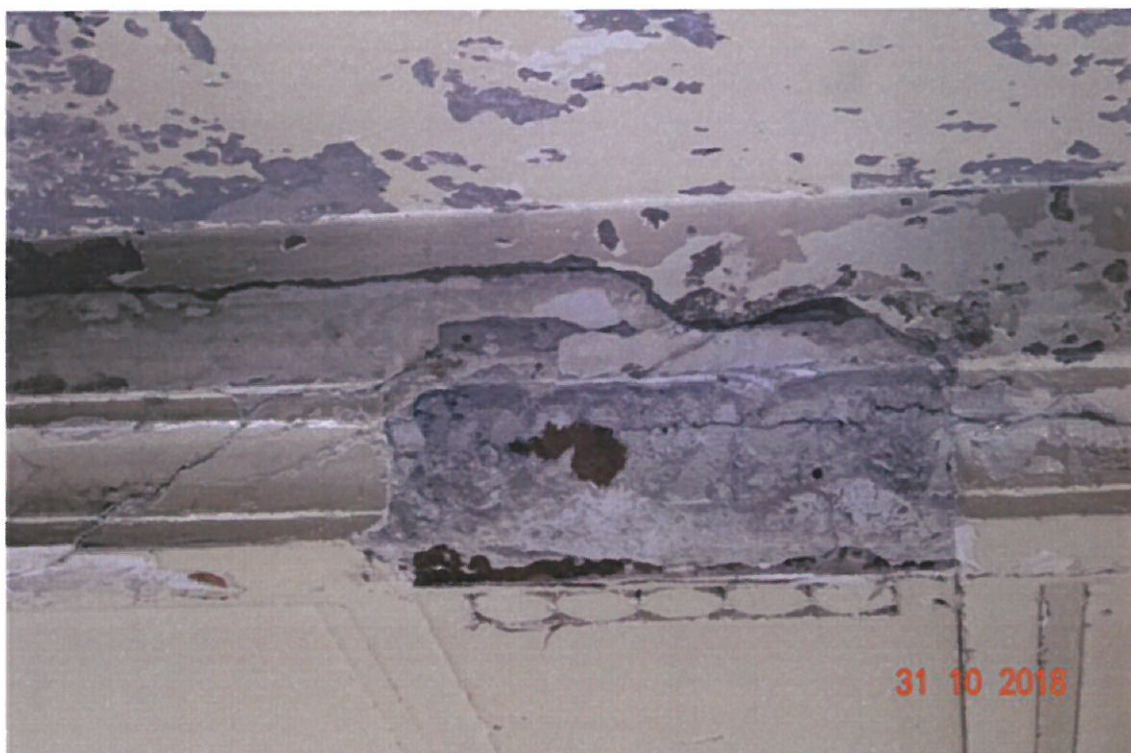
Fot. 32 - Strop żelbetowy nad parterem, sanitariaty. Żebro rusztu stropu kasetonowego. Widoczne zagrzybenie i spękanie warstwy tynku profilu ciągnionego.

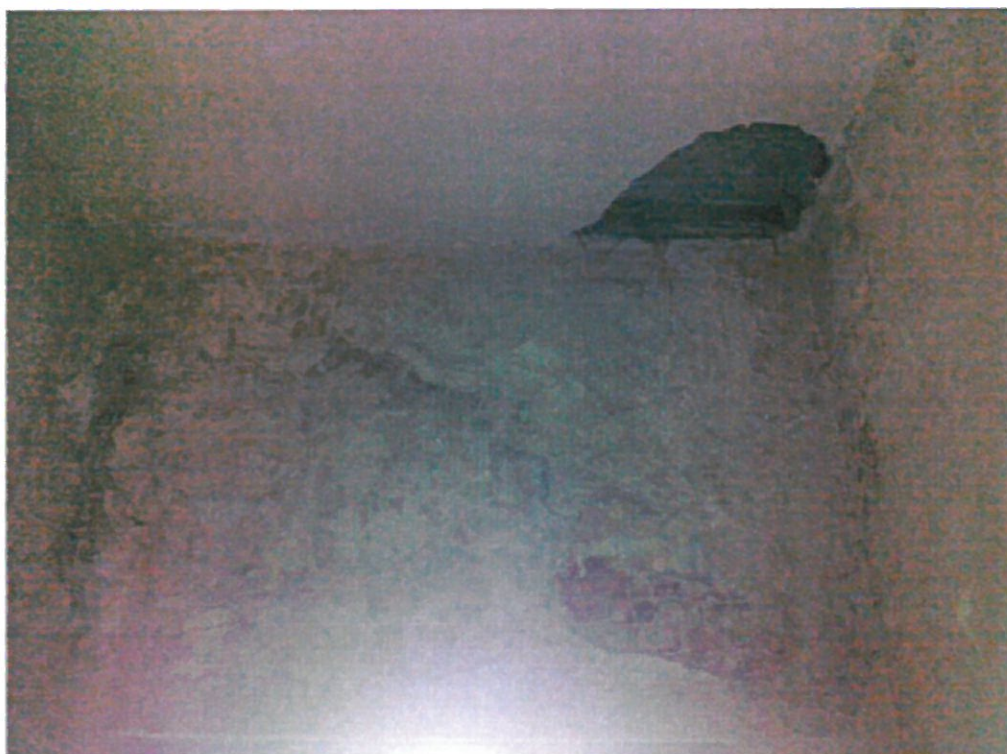
Fot. 46 - Stropodach żelbetowy nad klatką schodową. Widoczne uszkodzenia podsufitki i ścian zalanych wodami opadowymi z przeciekającego wcześniej dachu..

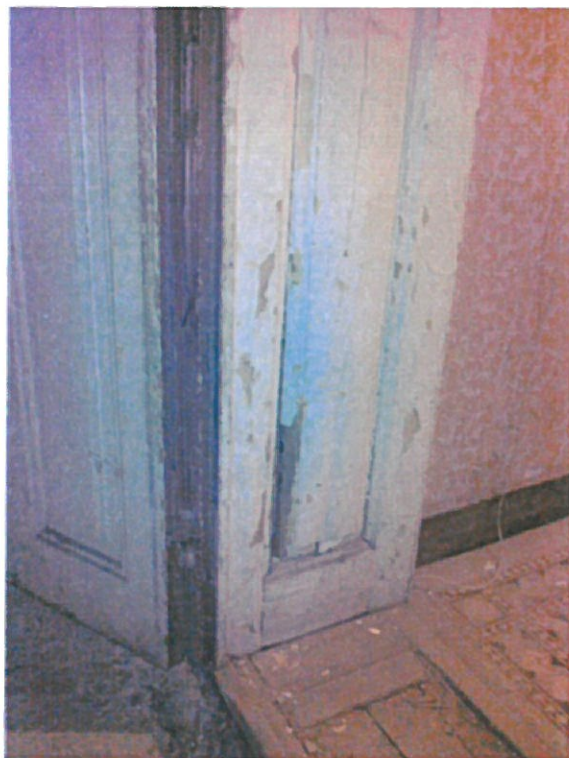
Fot. 49 - Zagrzybione futryny płycinowe.

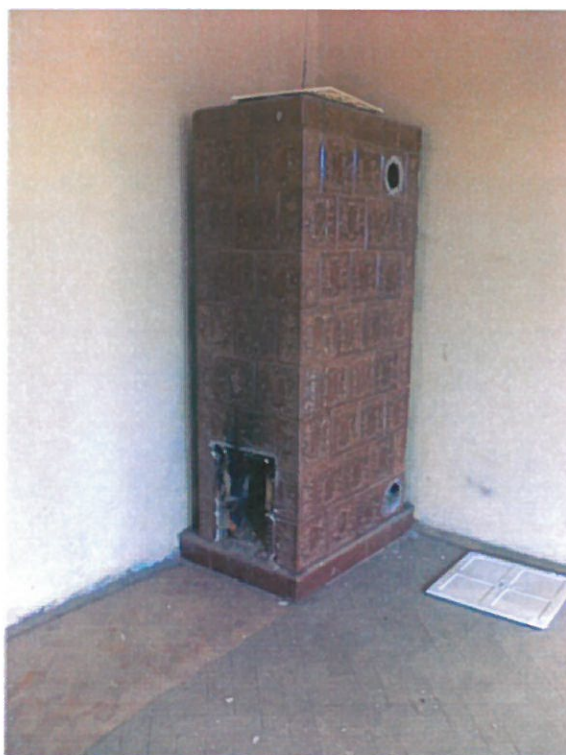
Fot. 50 - Zdewastowany przez złomiarzy piec kaflowy.

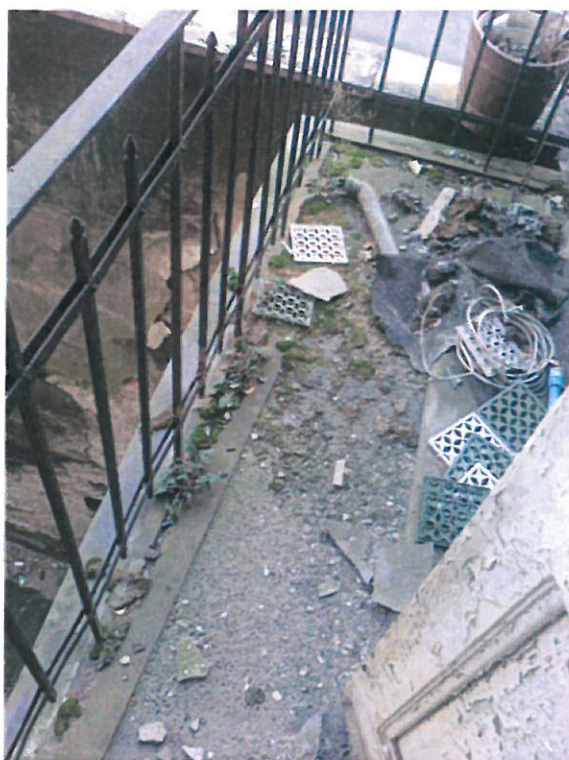
3.10. Balkony od podwórza stalowo betonowe na dwuteownikach osadzonych w ścianie. Nadlewka formująca spadki zniszczona, woda opadowa przenika przez płytę. Na jednym z balkonów wyrosła brzoza. Płyta betonowa nie wykazuje uszkodzeń, silnie zniszczone są natomiast żebra stalowe (Fot. 51 - 52).

Fot. 51 - Balkon, widok z góry. Widoczne uszkodzenia nawierzchni.
