PROJEKT BUDOWLANY

EKSPERTYZA TECHNICZNA I MYKOLOGICZNA

**Aktualizacja dokumentacji projektowej modernizacji,
przebudowy i adaptacji budynku mieszkalno-
usługowego w Bielsku-Białej, pl. Rynek 11 (dawniej
ul. Rynek 11; dz. 282), pt. "Projekt remontu
konserwatorskiego budynku przy ul. Rynek 11
w Bielsku-Białej"**

**EKSPERTYZA TECHNICZNA BUDOWLANA
EKSPERTYZA MYKOLOGICZNO-BUDOWLANA**

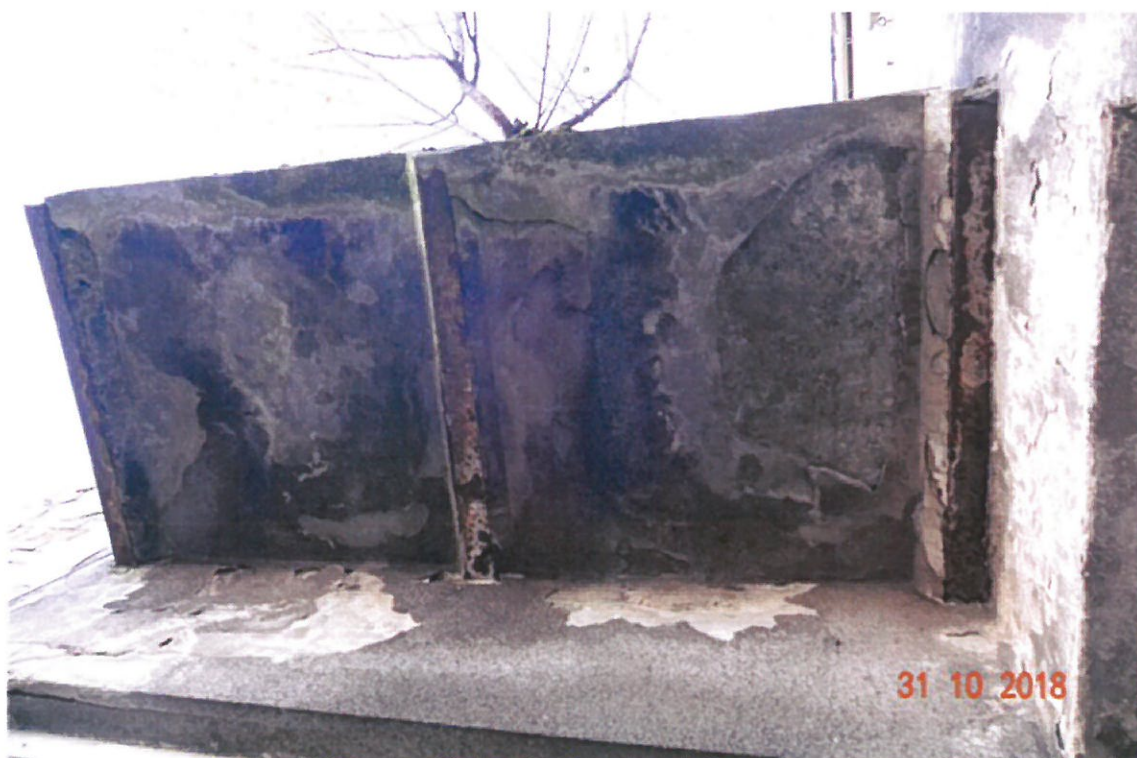
3.10. Balkony od podwórza stalowo betonowe na dwuteownikach osadzonych w ścianie. Nadlewka formująca spadki zniszczona, woda opadowa przenika przez płytę. Na jednym z balkonów wyrosła brzoza. Płyta betonowa nie wykazuje uszkodzeń, silnie zniszczone są natomiast żebra stalowe (Fot. 51 - 52).

Fot. 52 - Balkon, widok od dołu. Widoczne zacieki i korozja belek wspornikowych.
