**OPRACOWANIE: BADANIA STRATYGRAFICZNE WRAZ Z DOKUMENTACJĄ POBADAWCZĄ
ORAZ PROGRAM PRAC KONSERWATORSKICH**

**OBIEKT: KAMIENICA PRZY UL. NAD NIPREM 12
W BIELSKU-BIAŁEJ**

**INWESTOR: MIASTO BIELSKO-BIAŁA - ZAKŁAD GOSPODARKI MIESZKANIOWEJ
UL. LIPNICKA 26
43-300 BIELSKO-BIAŁA**

BIELSKO-BIAŁA LIPIEC 2019r.

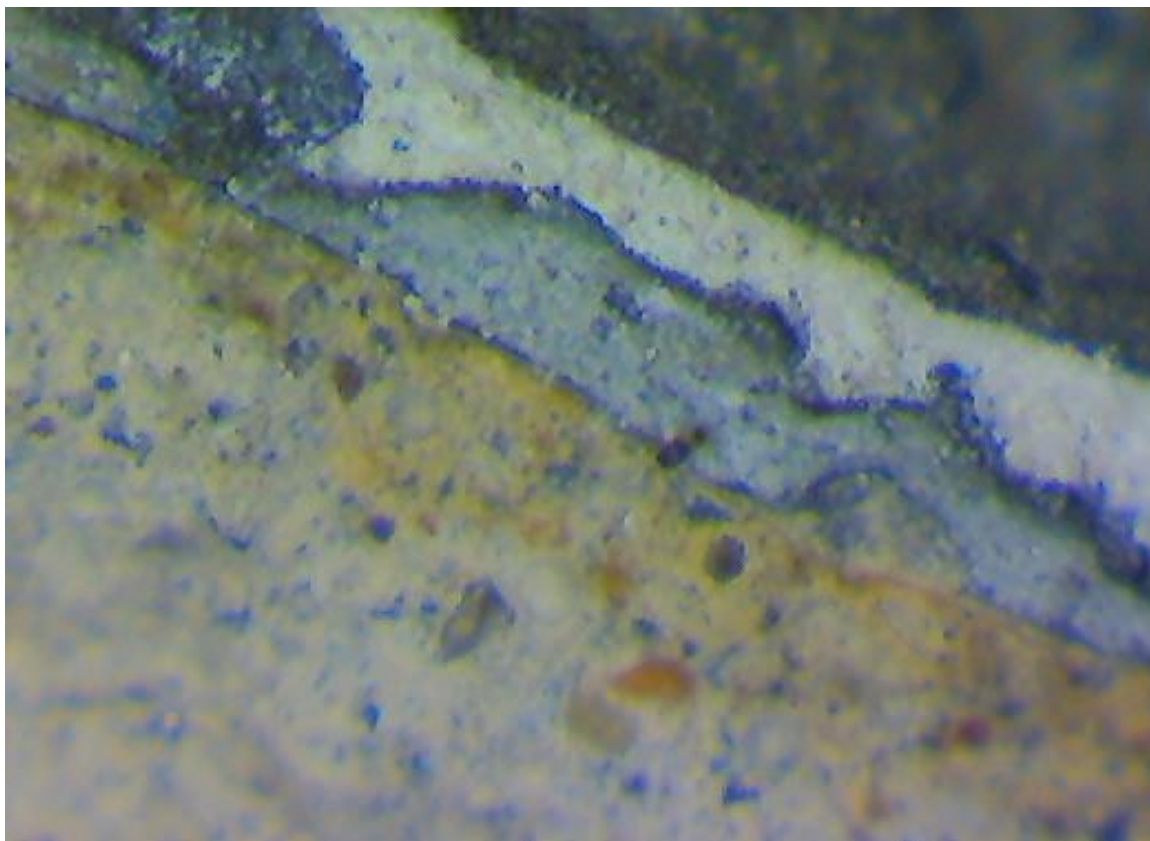
Detal kwiatowy nad oknem II piętra

NR WARSTWY	OZNACZENIE GRAFICZNE	CHARAKTERYSTYKA	FAZA CHRONO LOGICZNA	DATOWANIE
1.		Nakrop jasnoszary z ostatniego remontu	IV	?
2.		Nakrop gruby w kolorze szarym, zanieczyszczony	III	?
3.		Przemaalowanie pobiałą w kolorze jasny beż	II	?
4.		zaprawa wapienna w kolorze białym	I	Po 1900
5.		wątek ceglany na zaprawie wapiennej	I	Po 1900

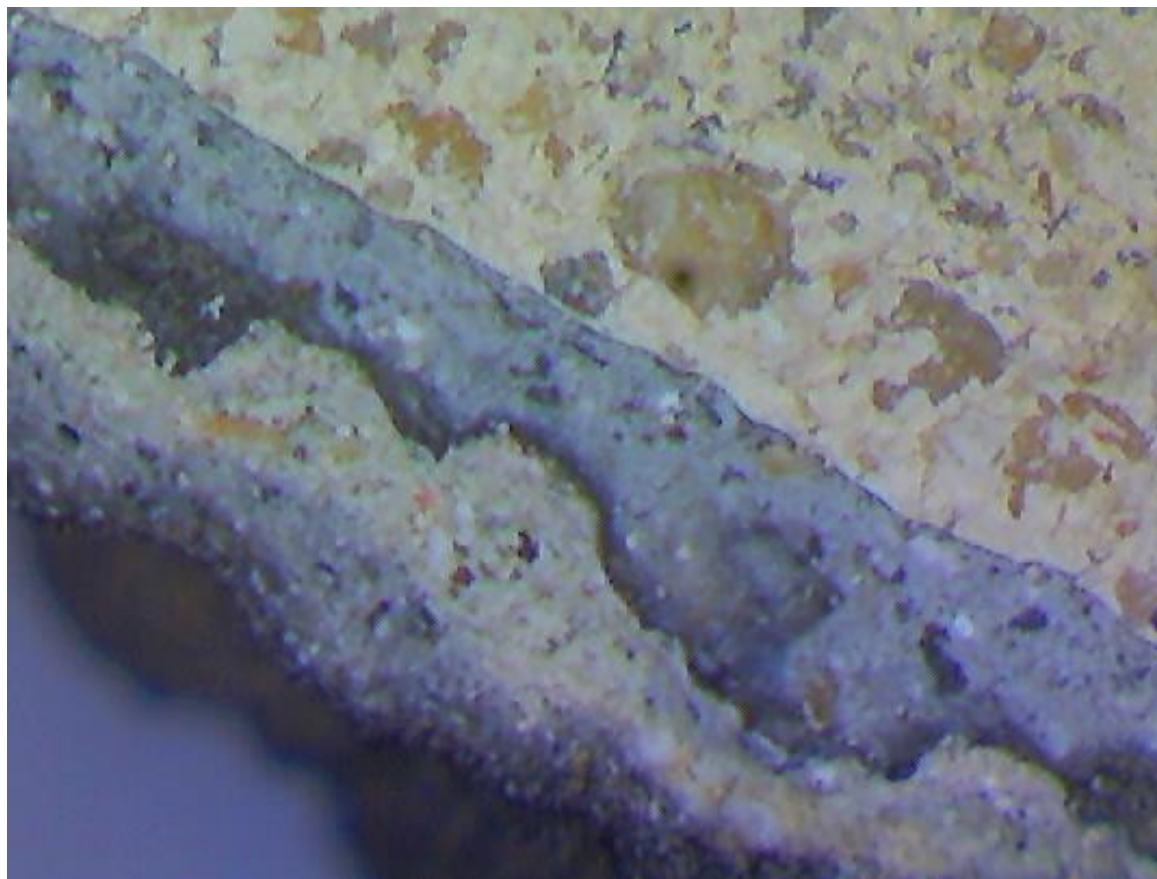
Gzyms międzykondygnacyjny nad poziomem przyziemia

NR WARSTWY	OZNACZENIE GRAFICZNE	CHARAKTERYSTYKA	FAZA CHRONO LOGICZNA	DATOWANIE
1.		Nakrop w kolorze ciemnym, szarym z ostatniego remontu	IV	?
2.		Nakrop jasnoszare z ostatniego remontu	IV	?
3.		Przemaalowanie pobiału w kolorze jasny beż	III	?
4.		Nakrop gruby w kolorze szarym, zanieczyszczony	II	?
5.		zaprawa wapienna w kolorze białym	I	Po 1900
6.		wątek ceglany na zaprawie wapiennej	I	Po 1900

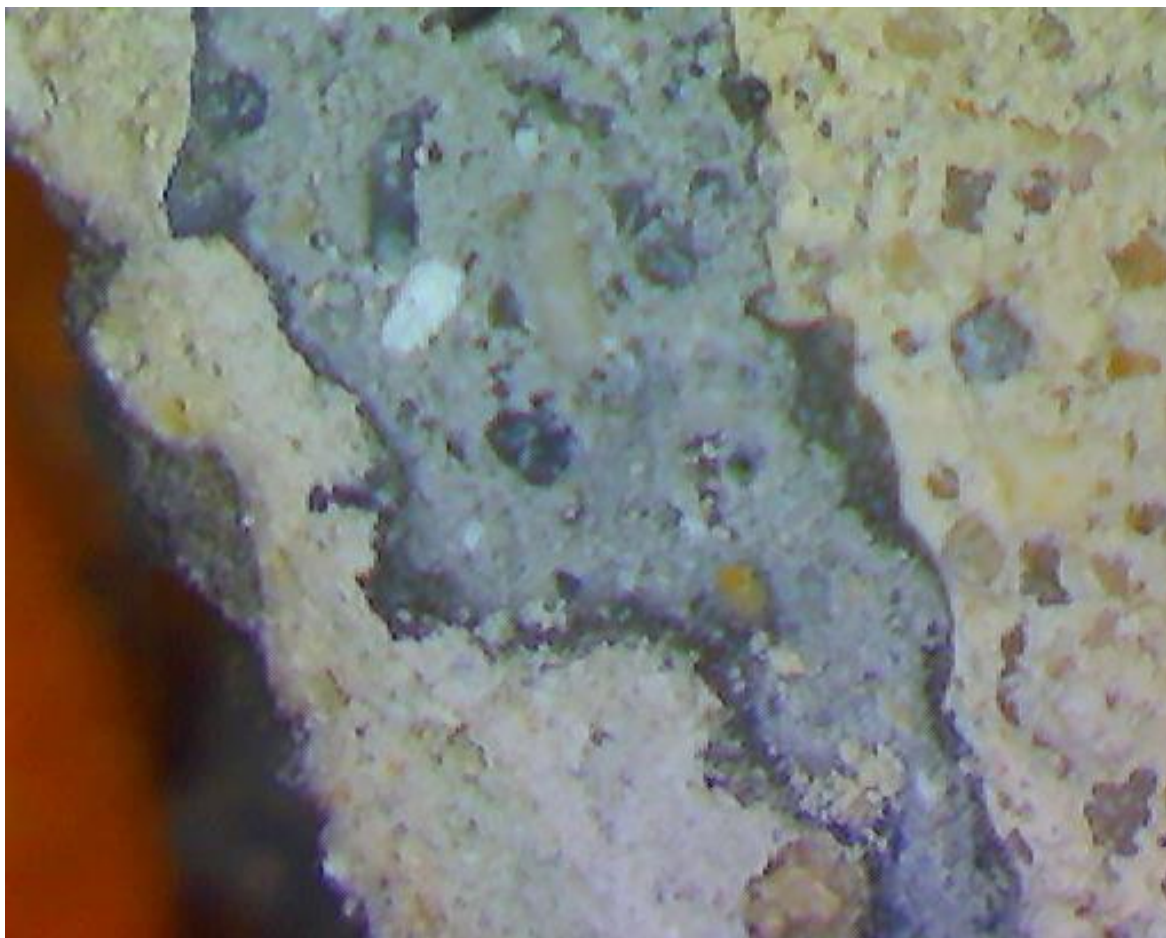
Gzyms nad oknem III piętra

NR WARSTWY	OZNACZENIE GRAFICZNE	CHARAKTERYSTYKA	FAZA CHRONO LOGICZNA	DATOWANIE
1.		Nakrop w kolorze jasnym, zielonkawym z ostatniego remontu	IV	?
2.		Nakrop jasnoszare z ostatniego remontu	IV	?
3.		Przemalowanie pobiałą w kolorze jasny beż	III	?
4.		Nakrop gruby w kolorze szarym, zanieczyszczony	II	?
5.		zaprawa wapienna w kolorze białym	I	Po 1900
6.		wątek ceglany na zaprawie wapiennej	I	Po 1900

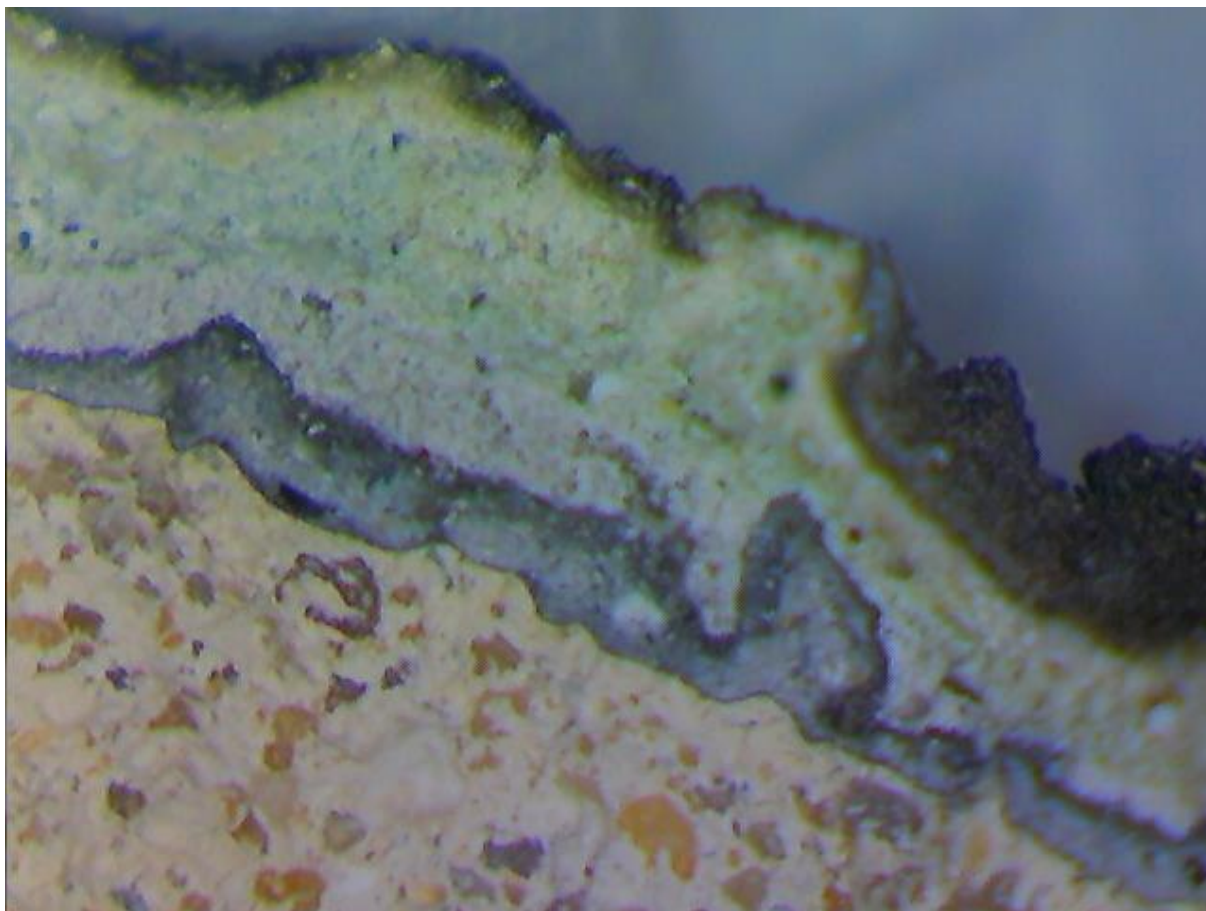
Gzyms pod oknem III piętra

NR WARSTWY	OZNACZENIE GRAFICZNE	CHARAKTERYSTYKA	FAZA CHRONO LOGICZNA	DATOWANIE
1.		Nakrop w kolorze jasnym, zielonkawym z ostatniego remontu	IV	?
2.		Nakrop jasnoszary z ostatniego remontu	IV	?
3.		Przemaalowanie pobiałą w kolorze jasny beż	III	?
4.		Nakrop gruby w kolorze szarym, zanieczyszczony	II	?
5.		zaprawa wapienna w kolorze białym	I	Po 1900
6.		wątek ceglany na zaprawie wapiennej	I	Po 1900

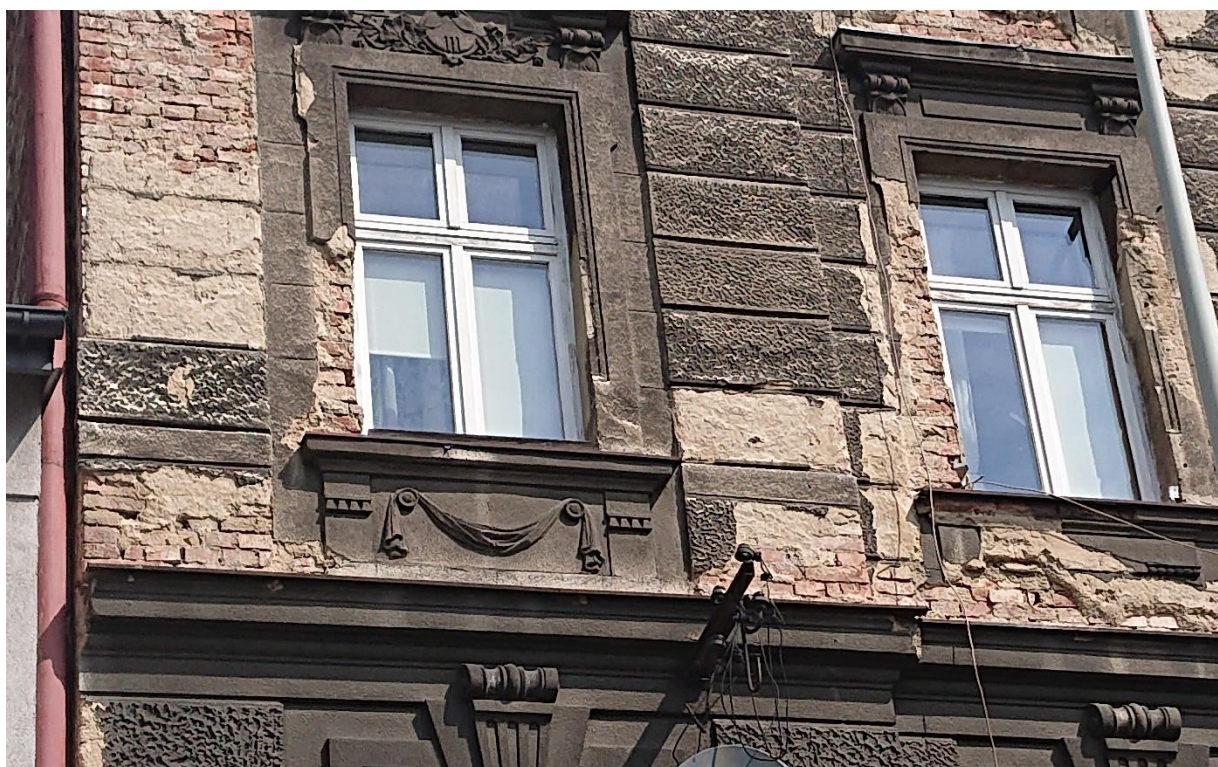
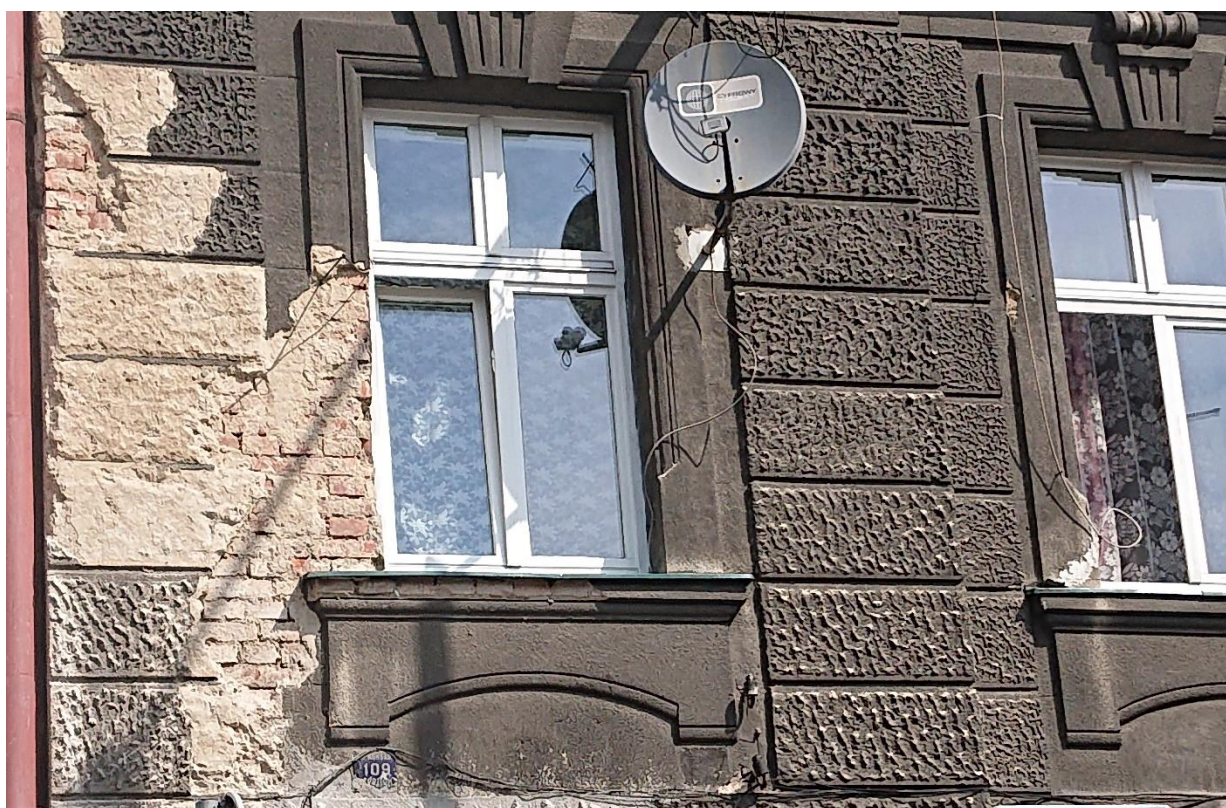
Największe zniszczenia wywołane zalewaniem z uszkodzonych obróbek blacharskich widoczne są w partii attyk narożnych i pod okapem dachu. Na powierzchni gzymsu wieńczącego i pod nim widoczne są ubytki, odspojenia, zacieki wywołane zalewaniem. Podobne zniszczenia tynków występują wzdłuż rury spustowej na zachodnim narożniku budynku, wywołane zostały przez zalewanie ściany z uszkodzonych rurach spustowych. Na powierzchni gzymsów i fragmentów ściany zalewanych przez wodę widoczne są liczne spękania i odspojenia, duże ubytki, ponad to złuszczenia powierzchni, zaplamienia, wysolenia, spękania, korozja biologiczna. Penetrująca i zamarzająca woda spowodowała powstanie głębokich spękań i odspojień od powierzchni, poszczególne odspojone elementy odpadły. Ten rodzaj zniszczeń jest bardzo niebezpieczny ponieważ grozi odpadaniem dużych, ciężkich fragmentów elewacji. Zniszczenia są tak duże, że całkowitej destrukcji uległy dwie konsole na elewacji wschodniej.

SAN ZACHOWANIA -TYNKI I DETAL SZTUKATORSKI – ELEWACJA OD UL. NAD NIPREM

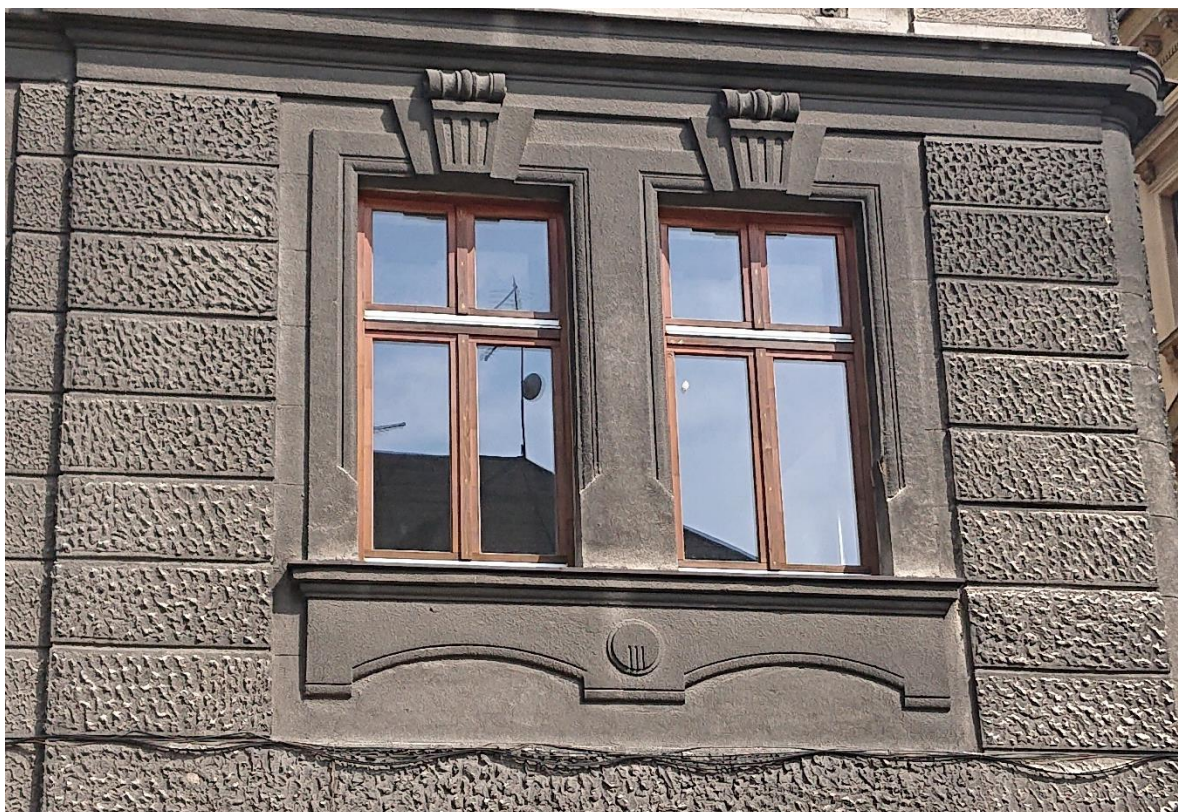
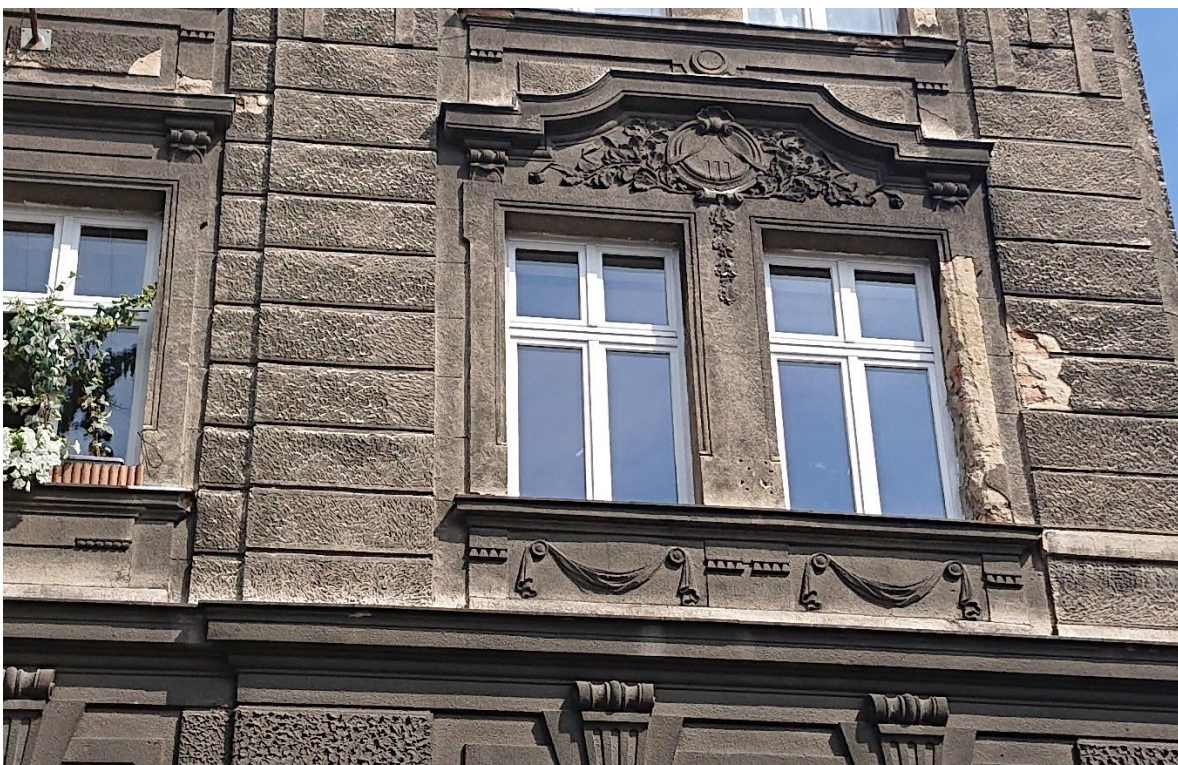
SAN ZACHOWANIA -TYNKI I DETAL SZTUKATORSKI – ELEWACJA OD UL. NAD NIPREM

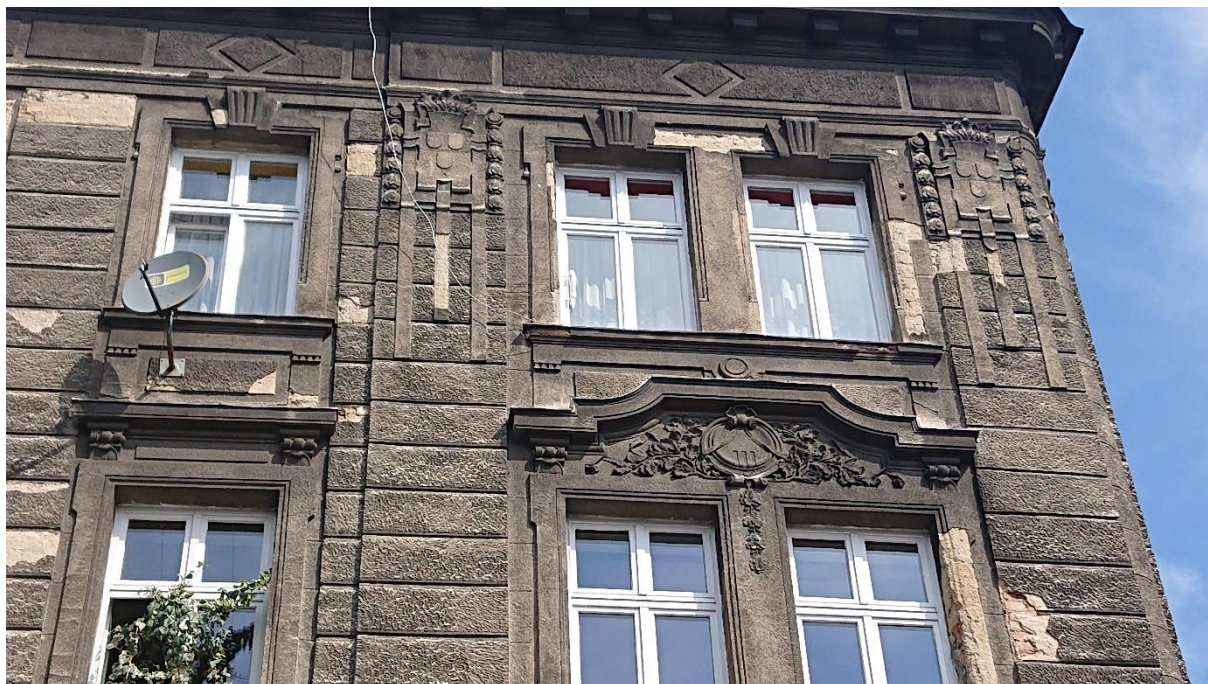
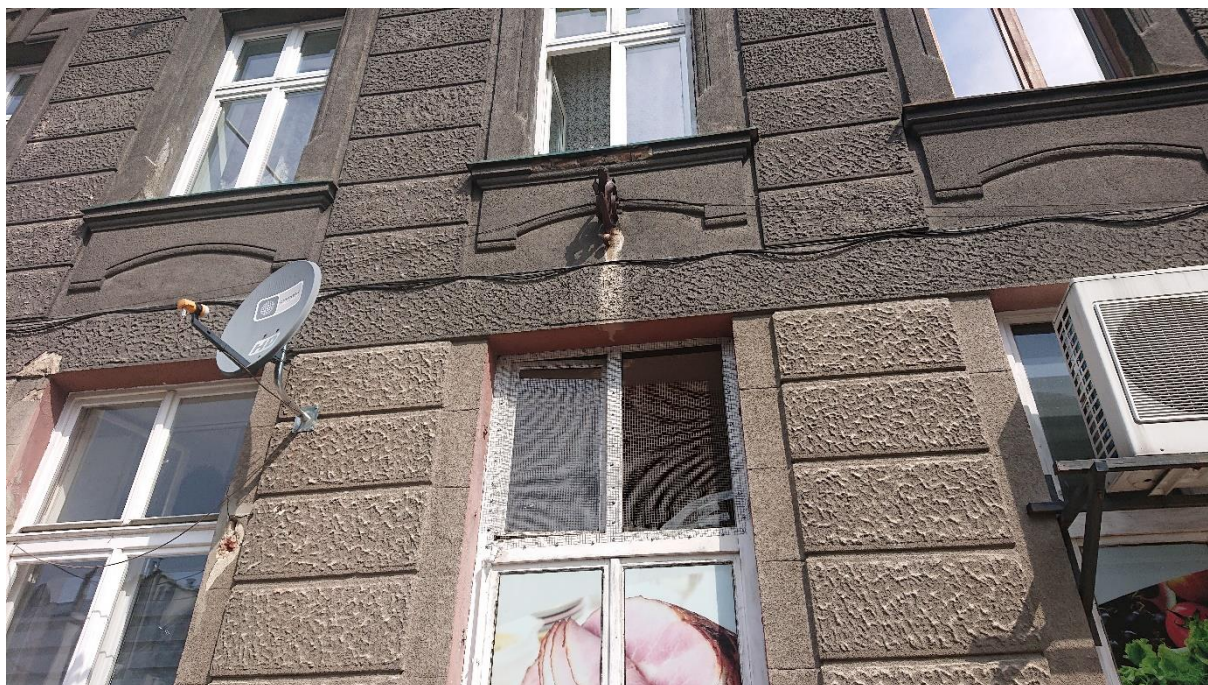
SAN ZACHOWANIA -TYNKI I DETAL SZTUKATORSKI – ELEWACJA OD UL. NAD NIPREM

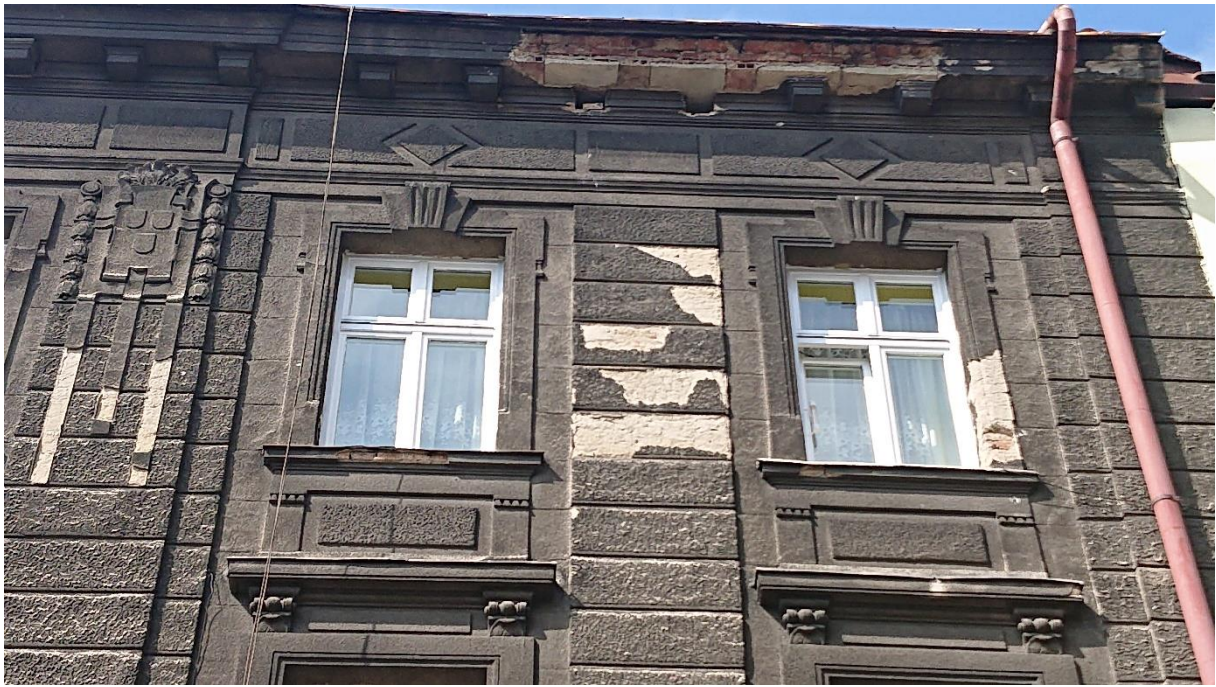
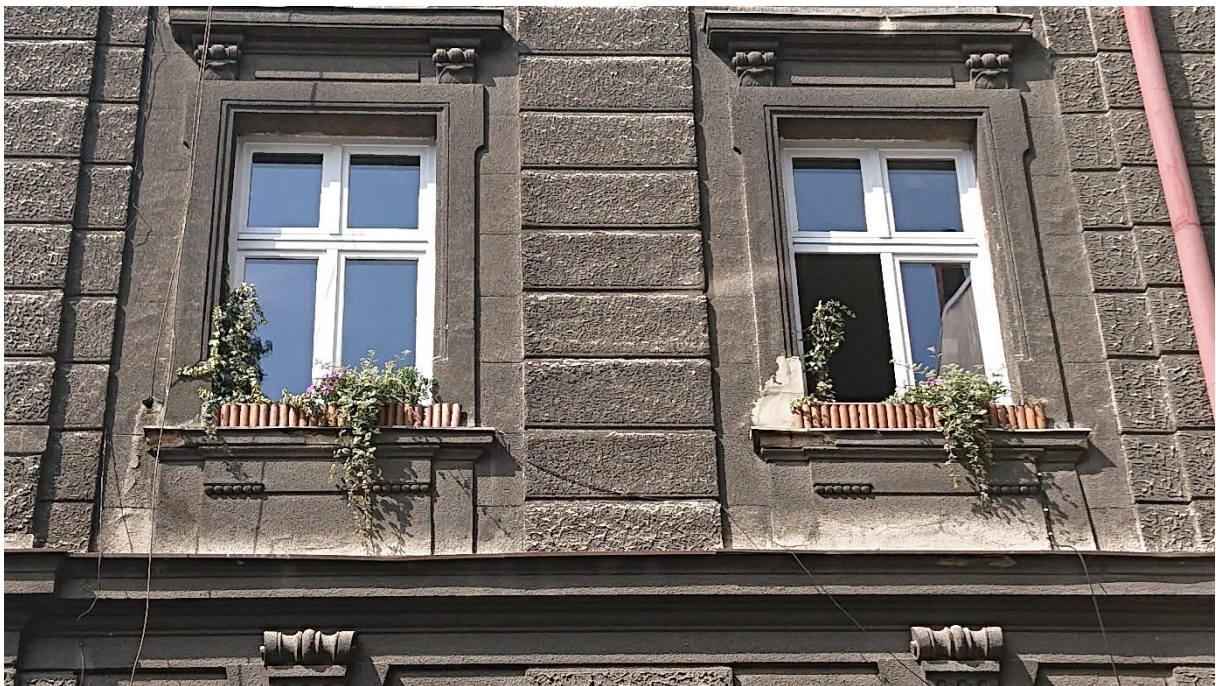
SAN ZACHOWANIA - TYNKI I DETAL SZTUKATORSKI – ELEWACJA OD UL. SŁOWACKIEGO

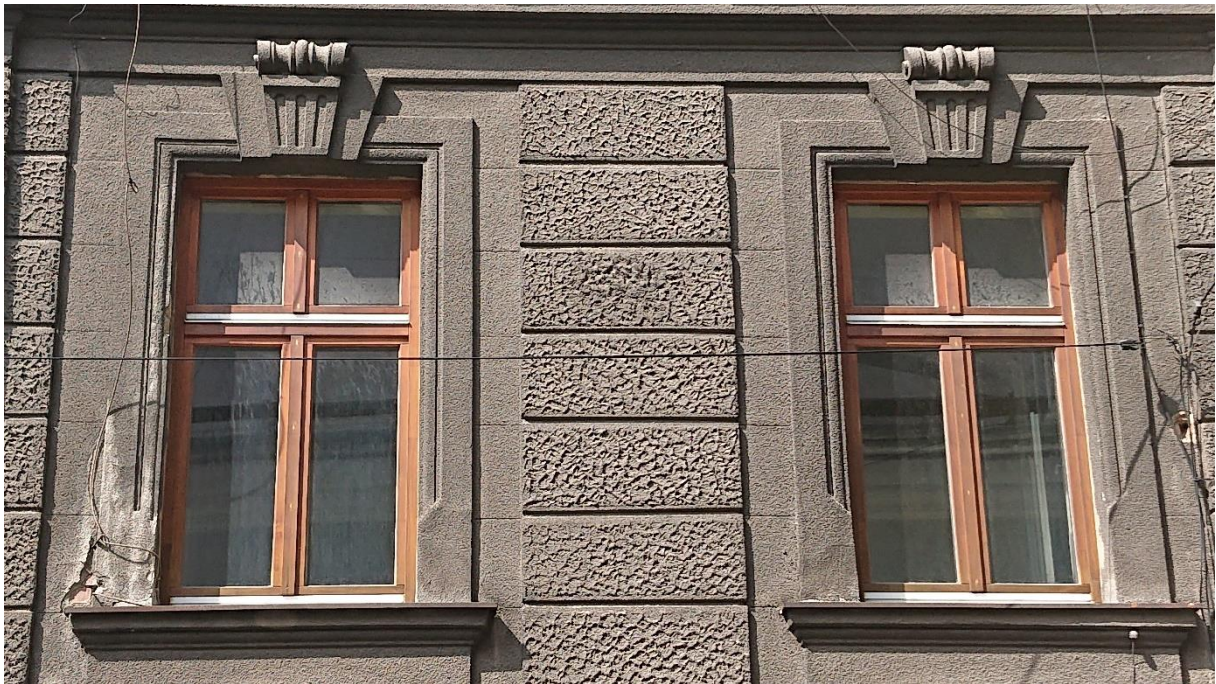
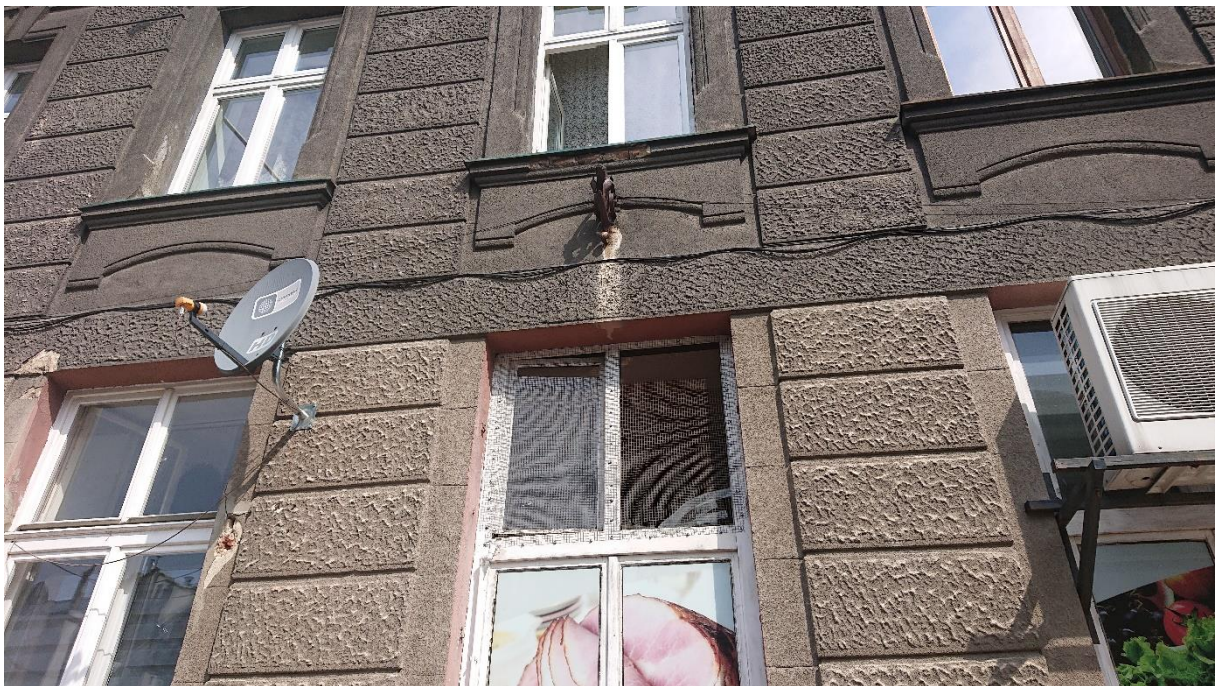
SAN ZACHOWANIA -TYNKI I DETAL SZTUKATORSKI – ELEWACJA OD UL. SŁOWACKIEGO

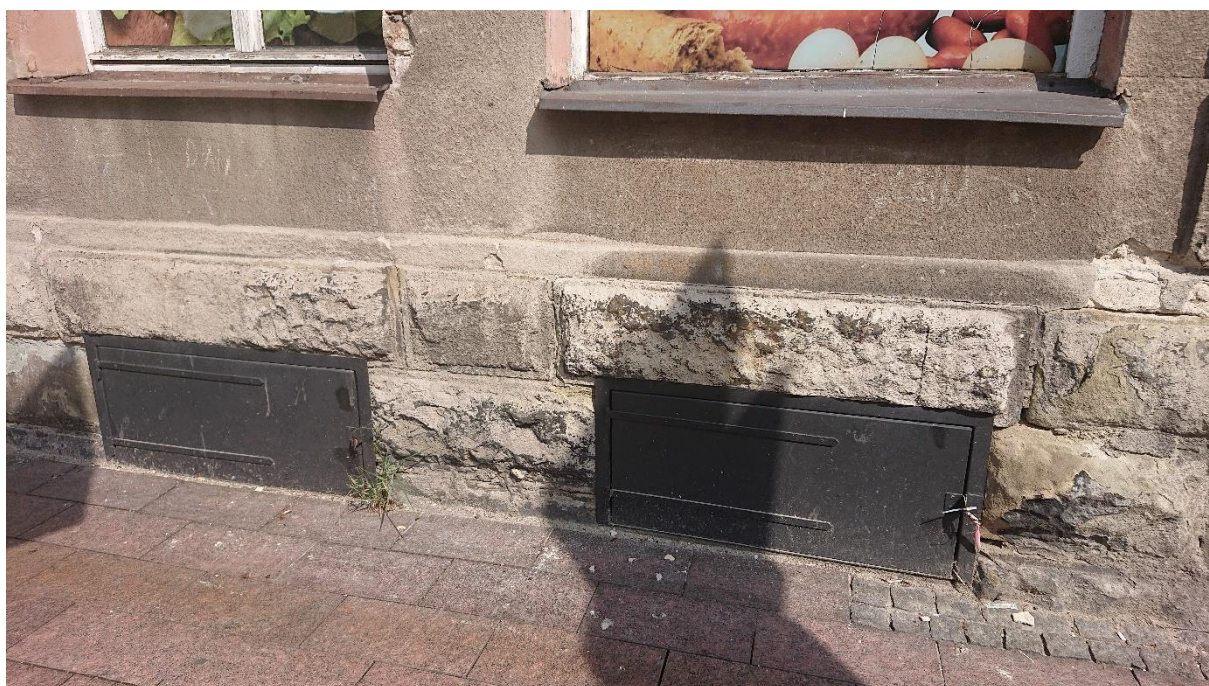
SAN ZACHOWANIA -TYNKI I DETAL SZTUKATORSKI – ELEWACJA OD UL. NAD NIPREM

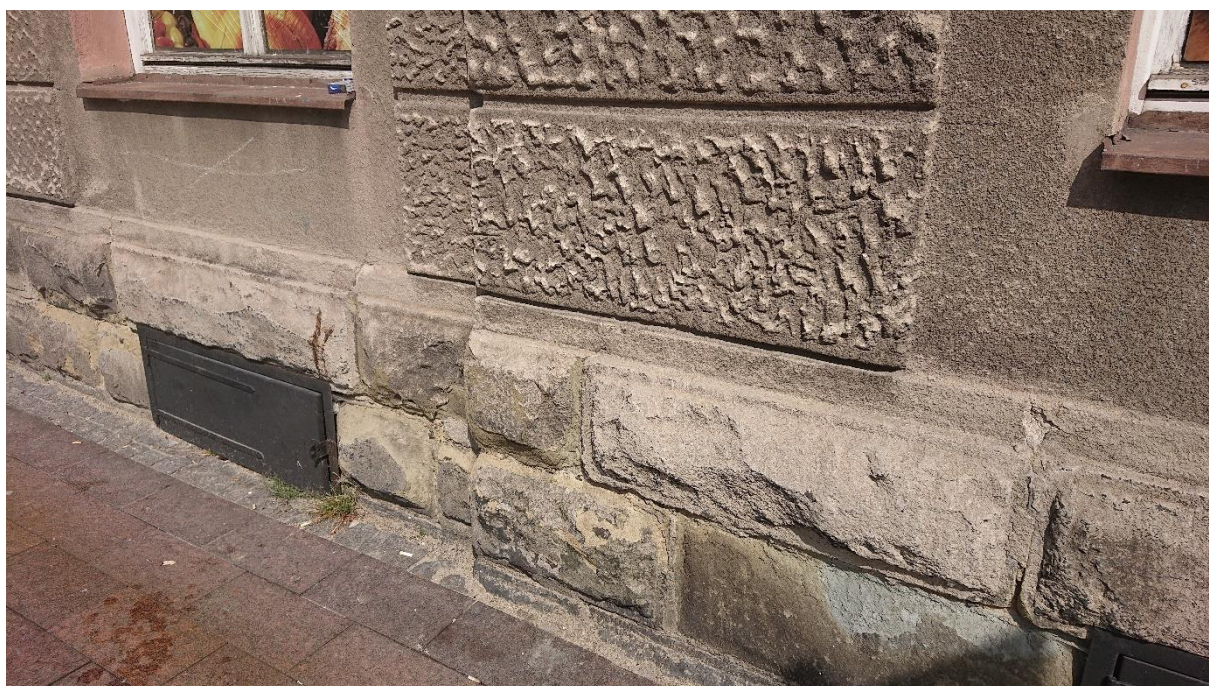
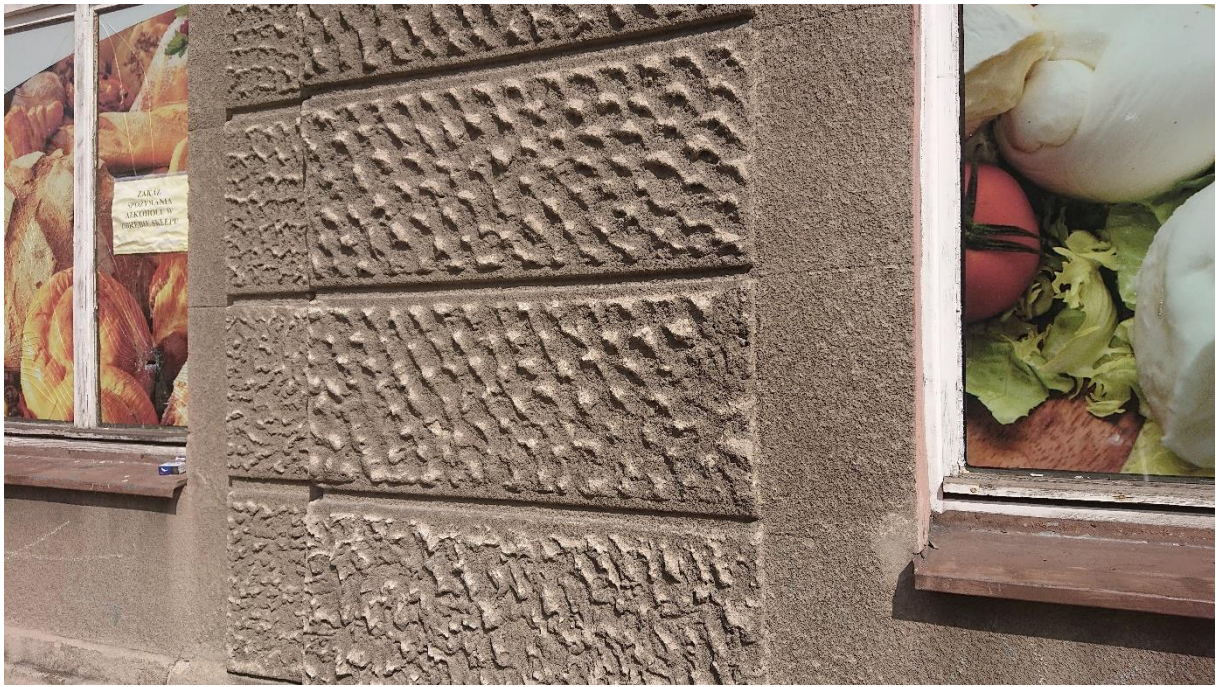
W przyziemiu, w cokole oraz powyżej widoczne są zniszczenia wywołane podciąganiem kapilarnym. Na powierzchni cokołu i ponad cokołem widoczne ciemne plamy, zawilgocenia, zacieki, wysolenia. Tynki w tej partii są odspojone, głuche lub częściowo wymienione.

SAN ZACHOWANIA -PRZYZIEMIE– ELEWACJA OD UL. NAD NIPREM

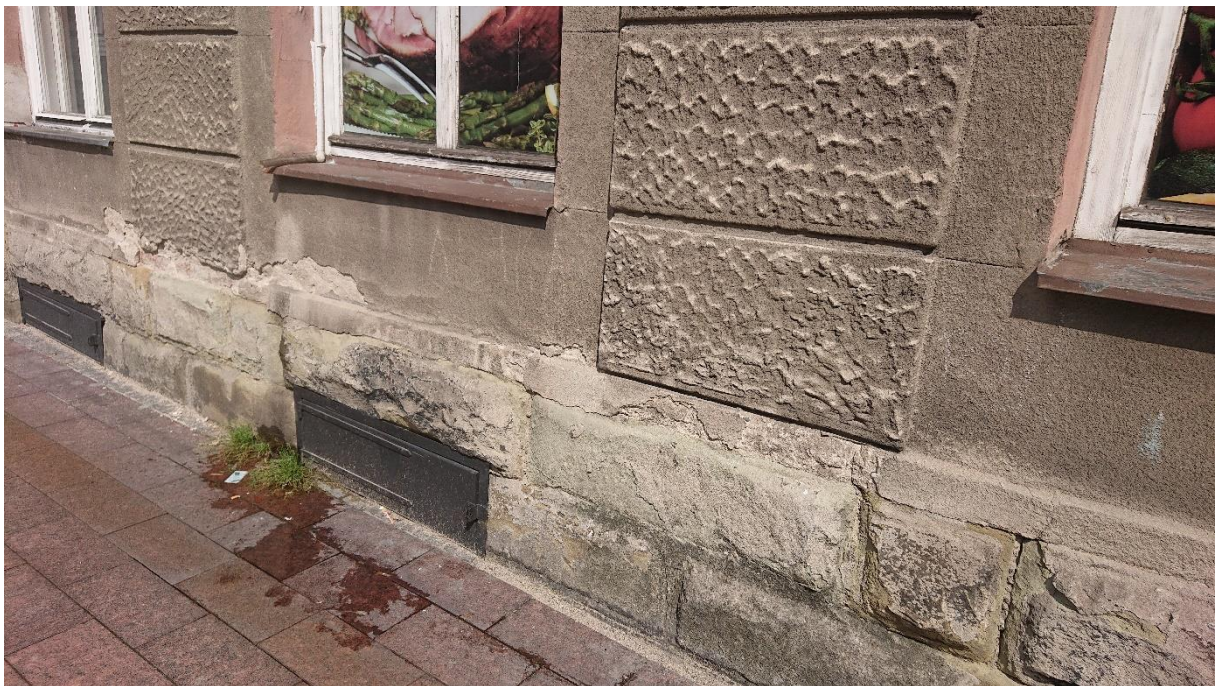
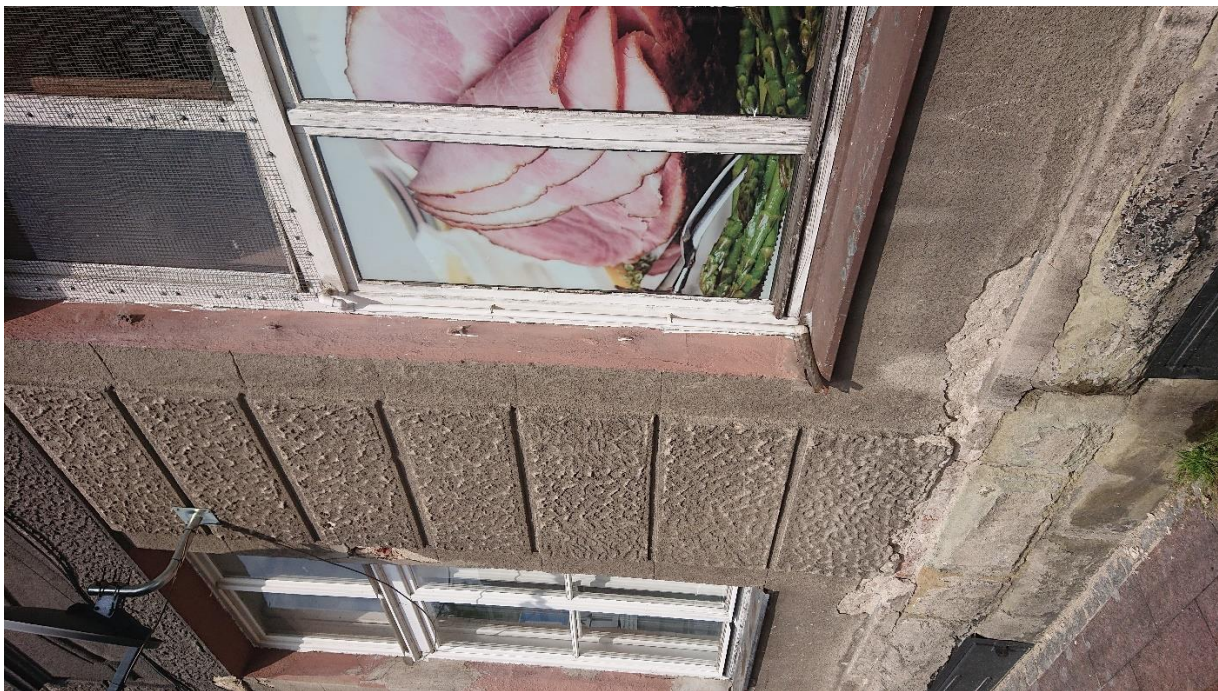
SAN ZACHOWANIA -PRZYZIEMIE- ELEWACJA OD UL. NAD NIPREM

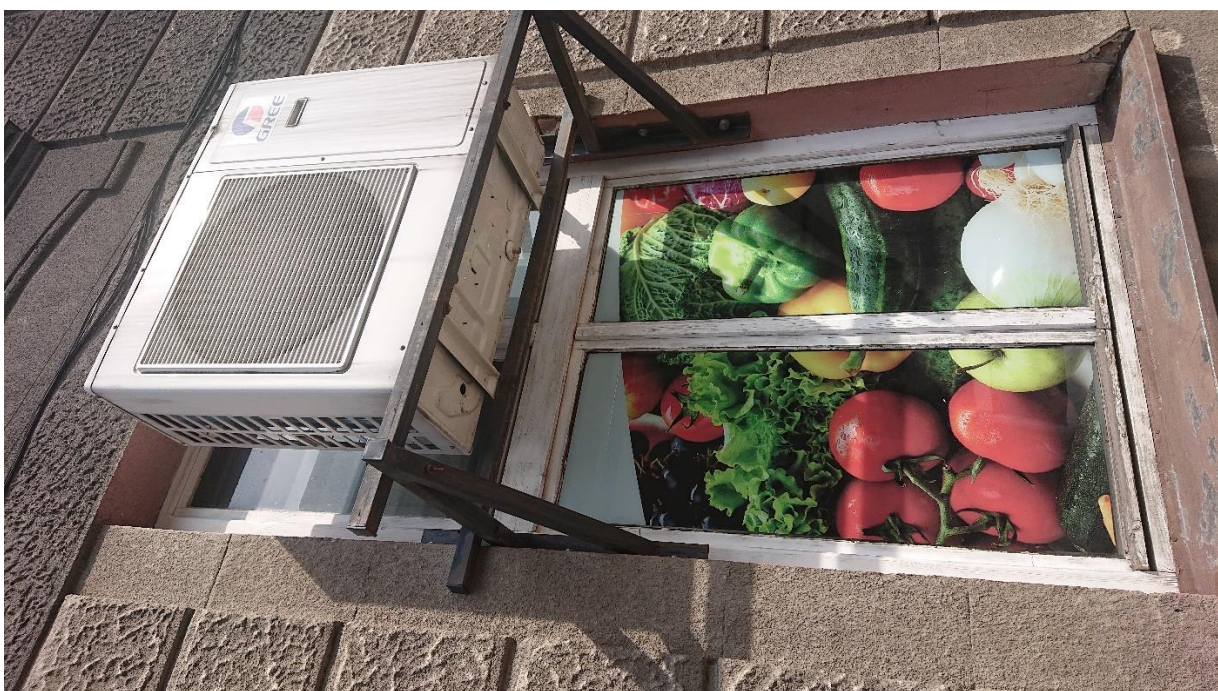
SAN ZACHOWANIA -PRZYZIEMIE- ELEWACJA OD UL. NAD NIPREM

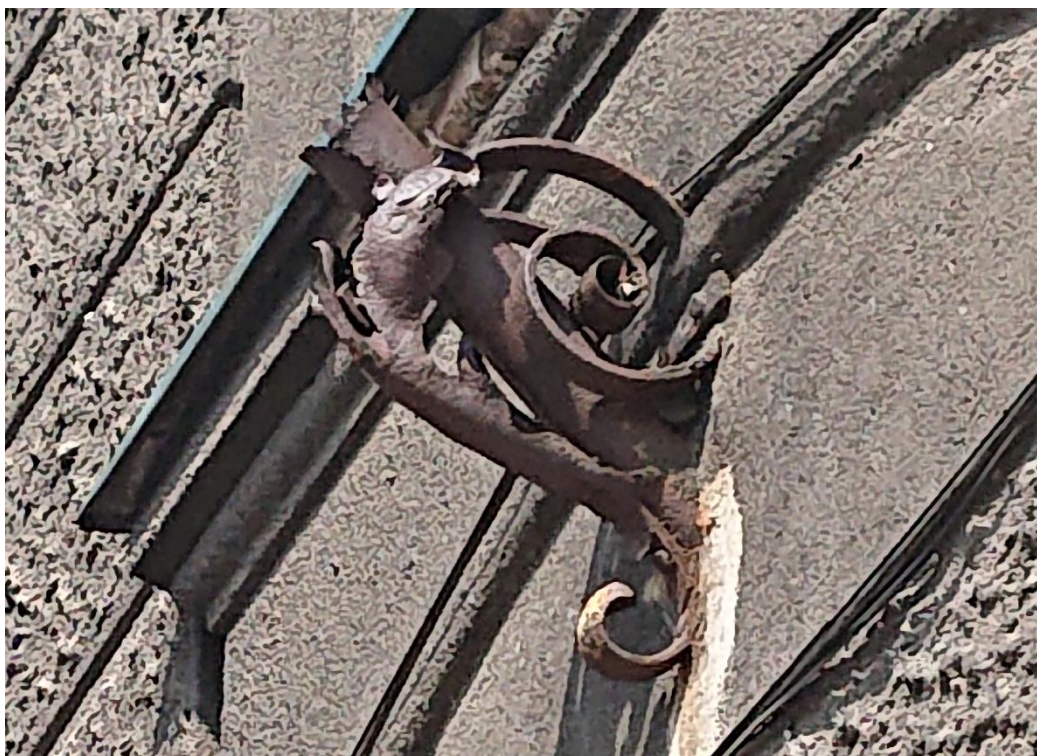
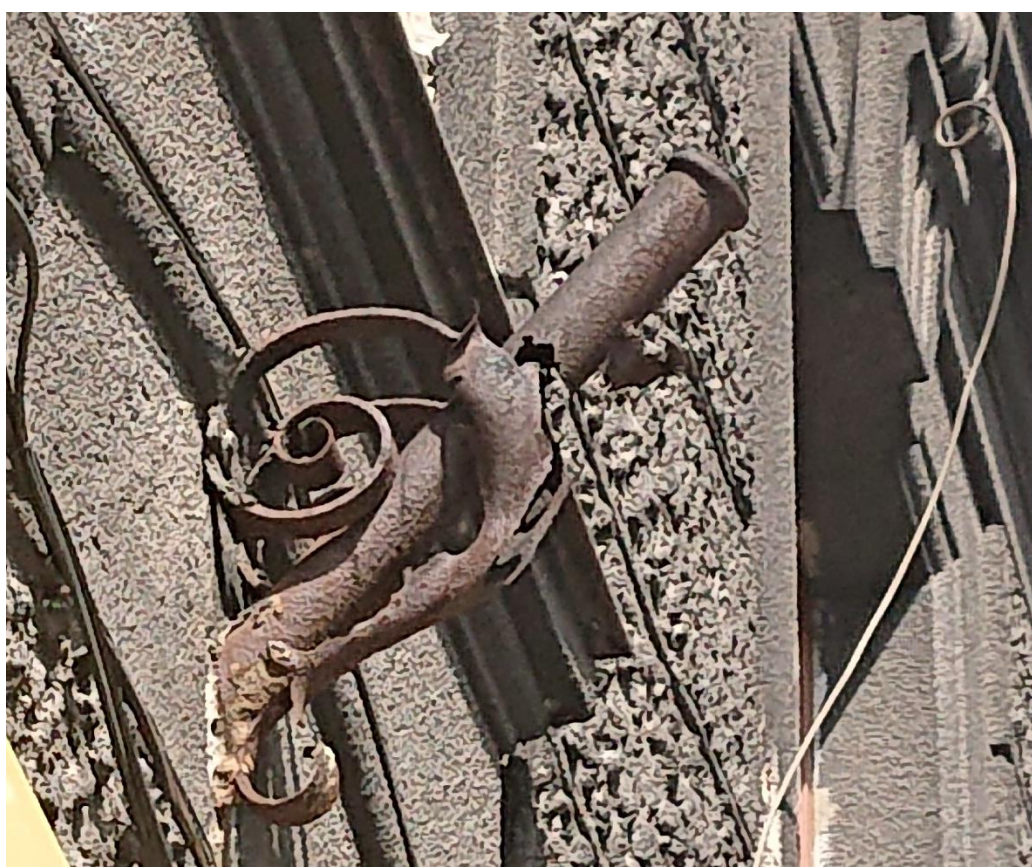
ORYGINANY UCHWYT NA FLAGĘ – DO ZACHOWANIA I KONSERWACJI

13. Wykonanie rekonstrukcji brakujących konsol podokapowych- wykonanie formy i odlewów cementowych, zbrojonych.
14. Konserwacja oryginalnych uchwytów na flagi- oczyszczenie z wtórnych przemałowań, rekonstrukcja brakujących fragmentów, malowanie w kolorze grafitowym farbą typu **Hammerite**.

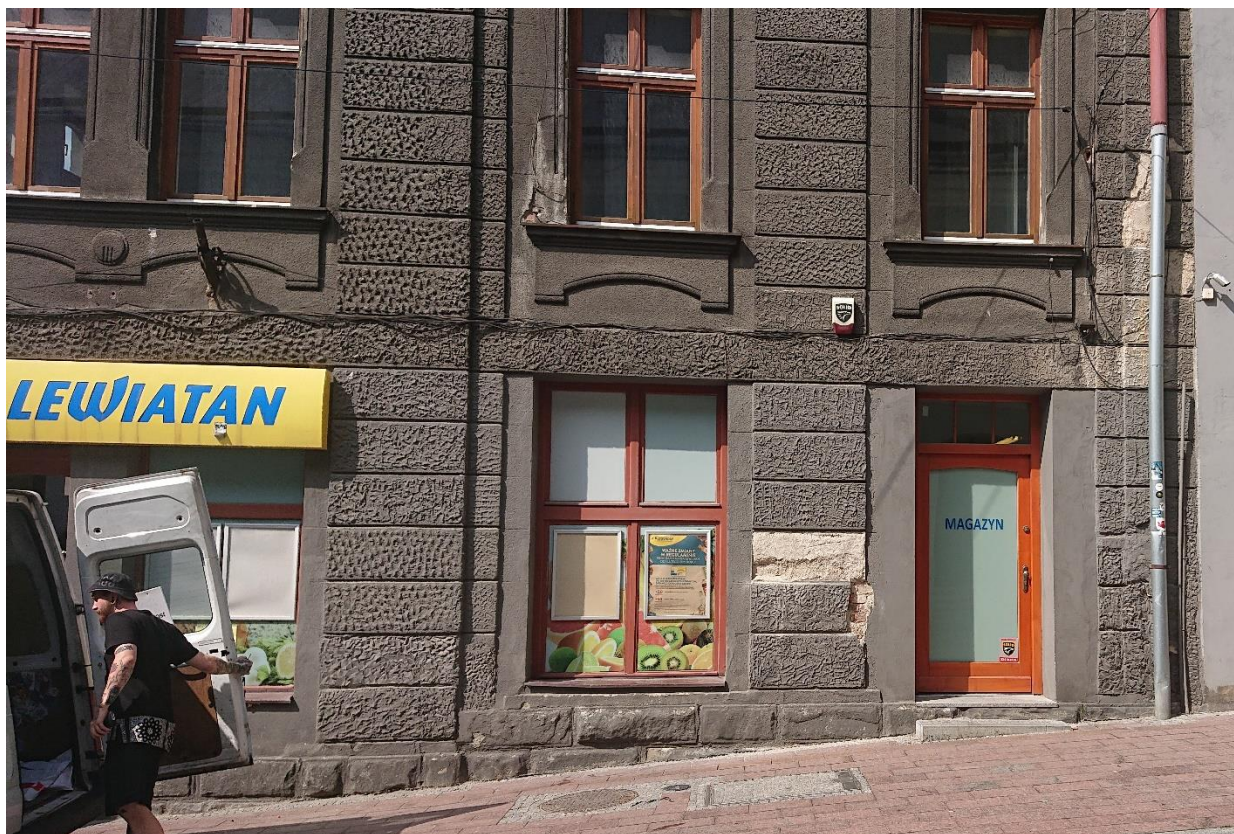
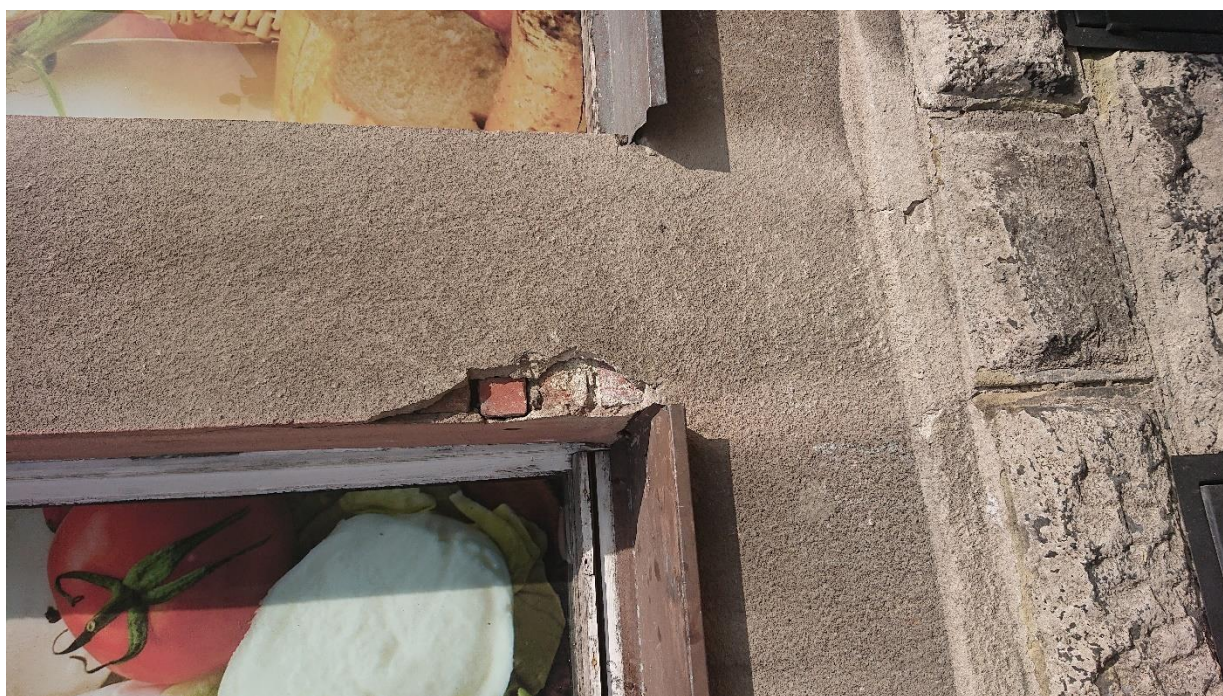
SAN ZACHOWANIA -PRZYZIEMIE– ELEWACJA OD UL. SŁOWACKIEGO
