**OPRACOWANIE: BADANIA STRATYGRAFICZNE WRAZ Z DOKUMENTACJĄ POBADAWCZĄ
ORAZ PROGRAM PRAC KONSERWATORSKICH**

**OBIEKT: KAMIENICA PRZY UL. NAD NIPREM 12
W BIELSKU-BIAŁEJ**

**INWESTOR: MIASTO BIELSKO-BIAŁA - ZAKŁAD GOSPODARKI MIESZKANIOWEJ
UL. LIPNICKA 26
43-300 BIELSKO-BIAŁA**

BIELSKO-BIAŁA LIPIEC 2019r.

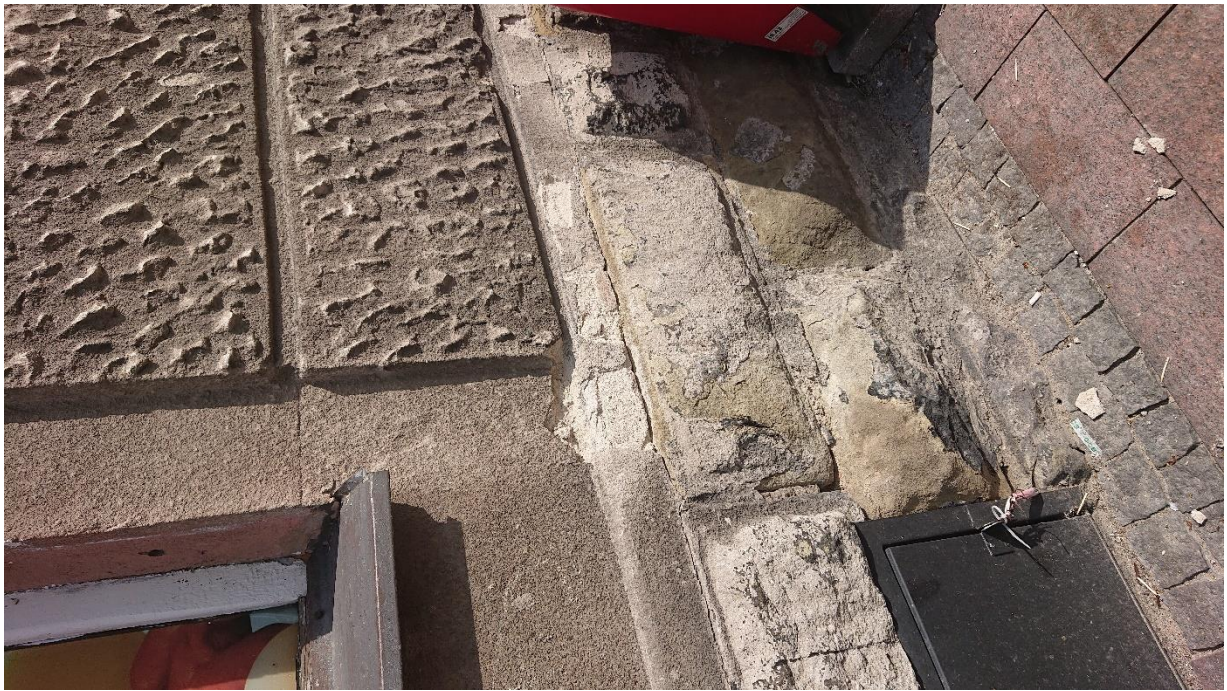
SAN ZACHOWANIA -PRZYZIEMIE– ELEWACJA OD UL. NAD NIPREM

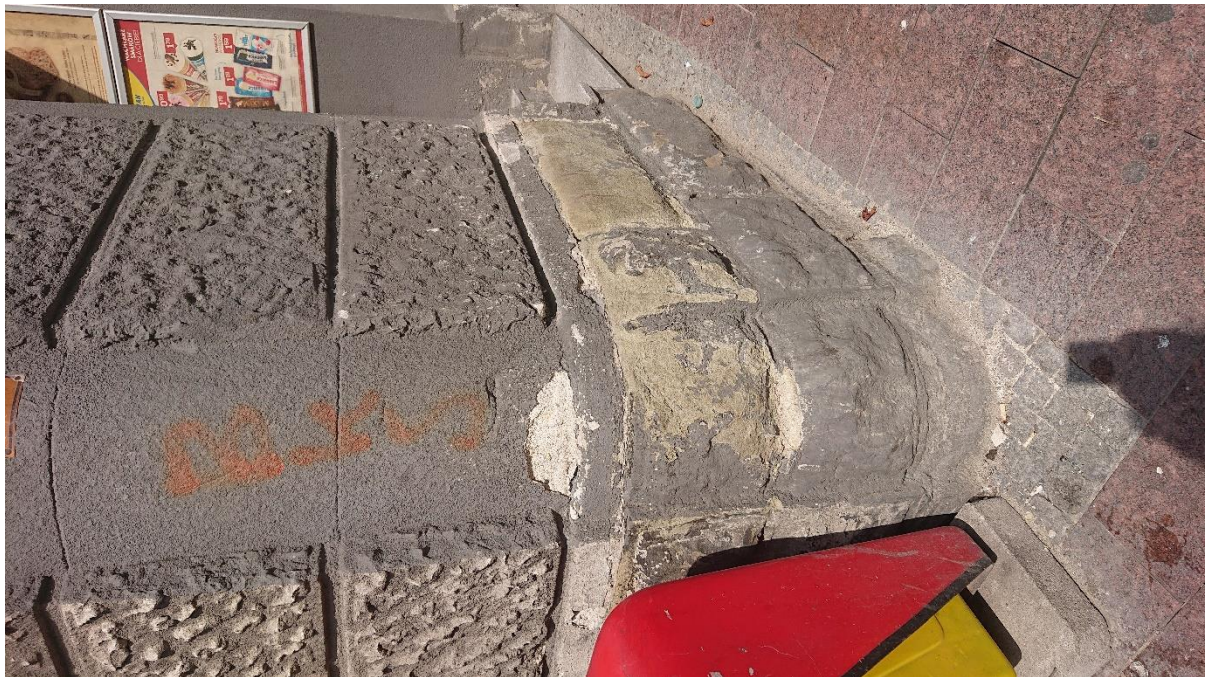
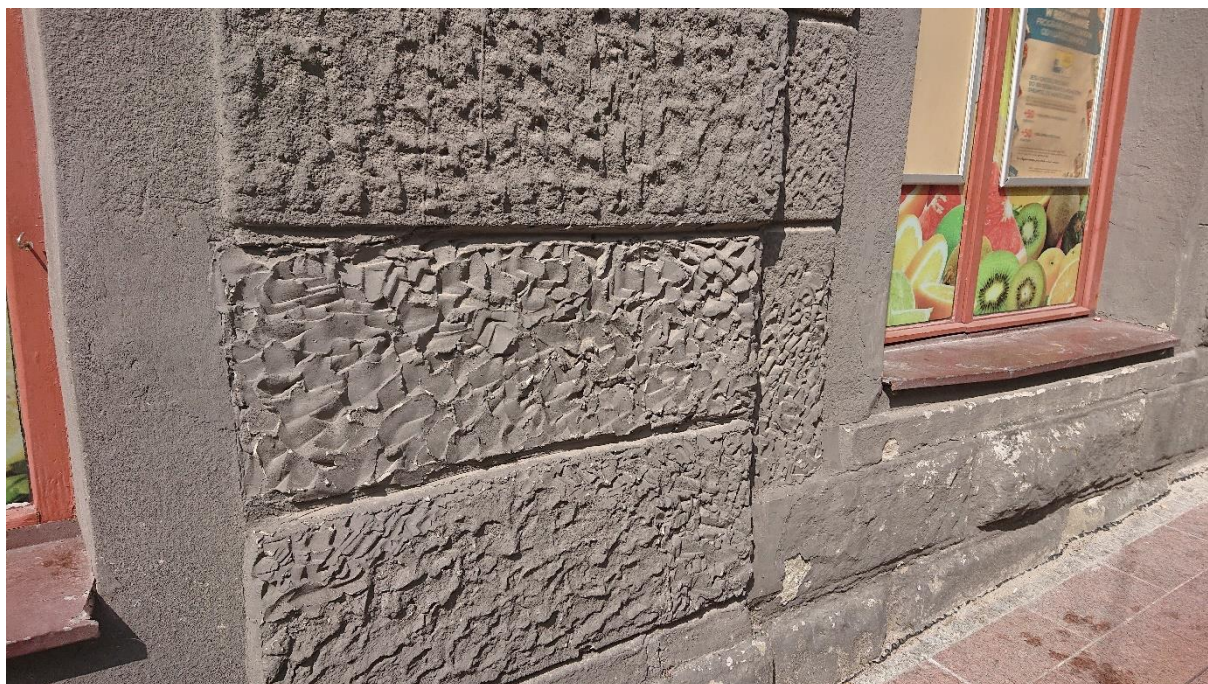
SAN ZACHOWANIA -PRZYZIEMIE– ELEWACJA OD UL. SŁOWACKIEGO

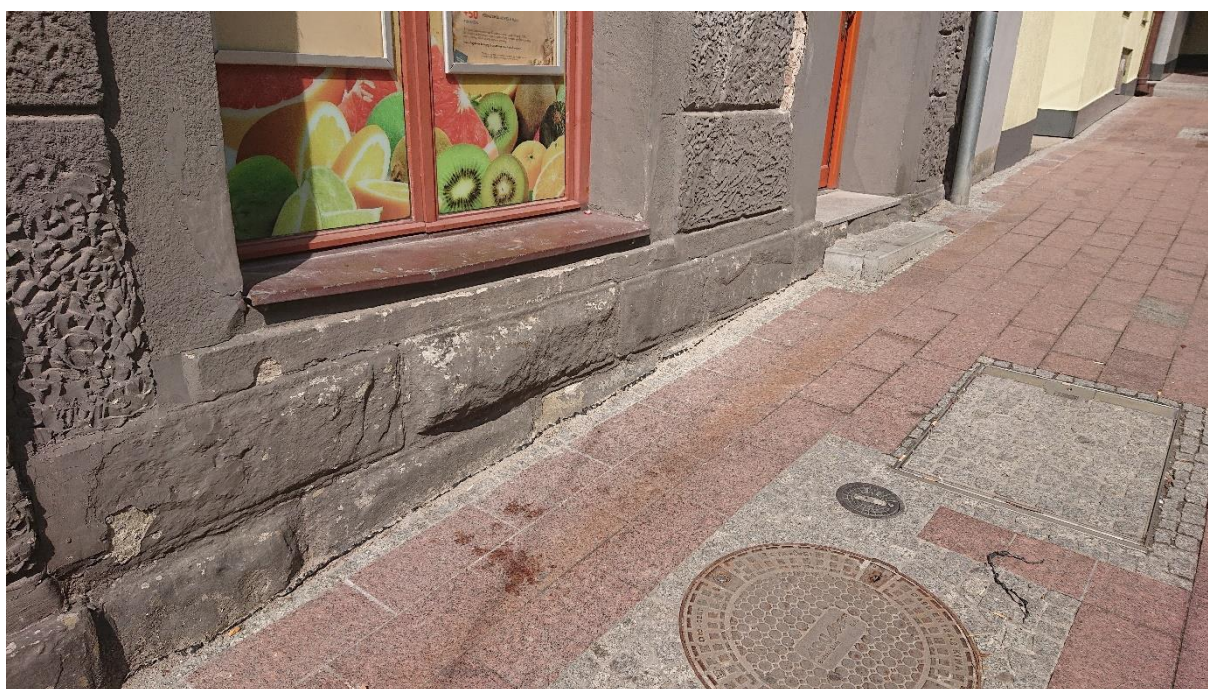
SAN ZACHOWANIA -PRZYZIEMIE– ELEWACJA OD UL. SŁOWACKIEGO
