### **ZAŁĄCZNIKI DO PROJEKTU BUDOWLANEGO**

| <b>TEMAT</b> | Remont balkonu na elewacji wschodniej |
| <b>ADRES</b> | ul. 3 Maja 9, 43-300 Bielsko-Biała |

Treść: **EKSPERTYZA TECHNICZNA BALKONU NA ELEWACJI  
FRONTOWEJ BUDYNKU MIESZKALNO-USŁUGOWEGO -  
KAMIENICY**

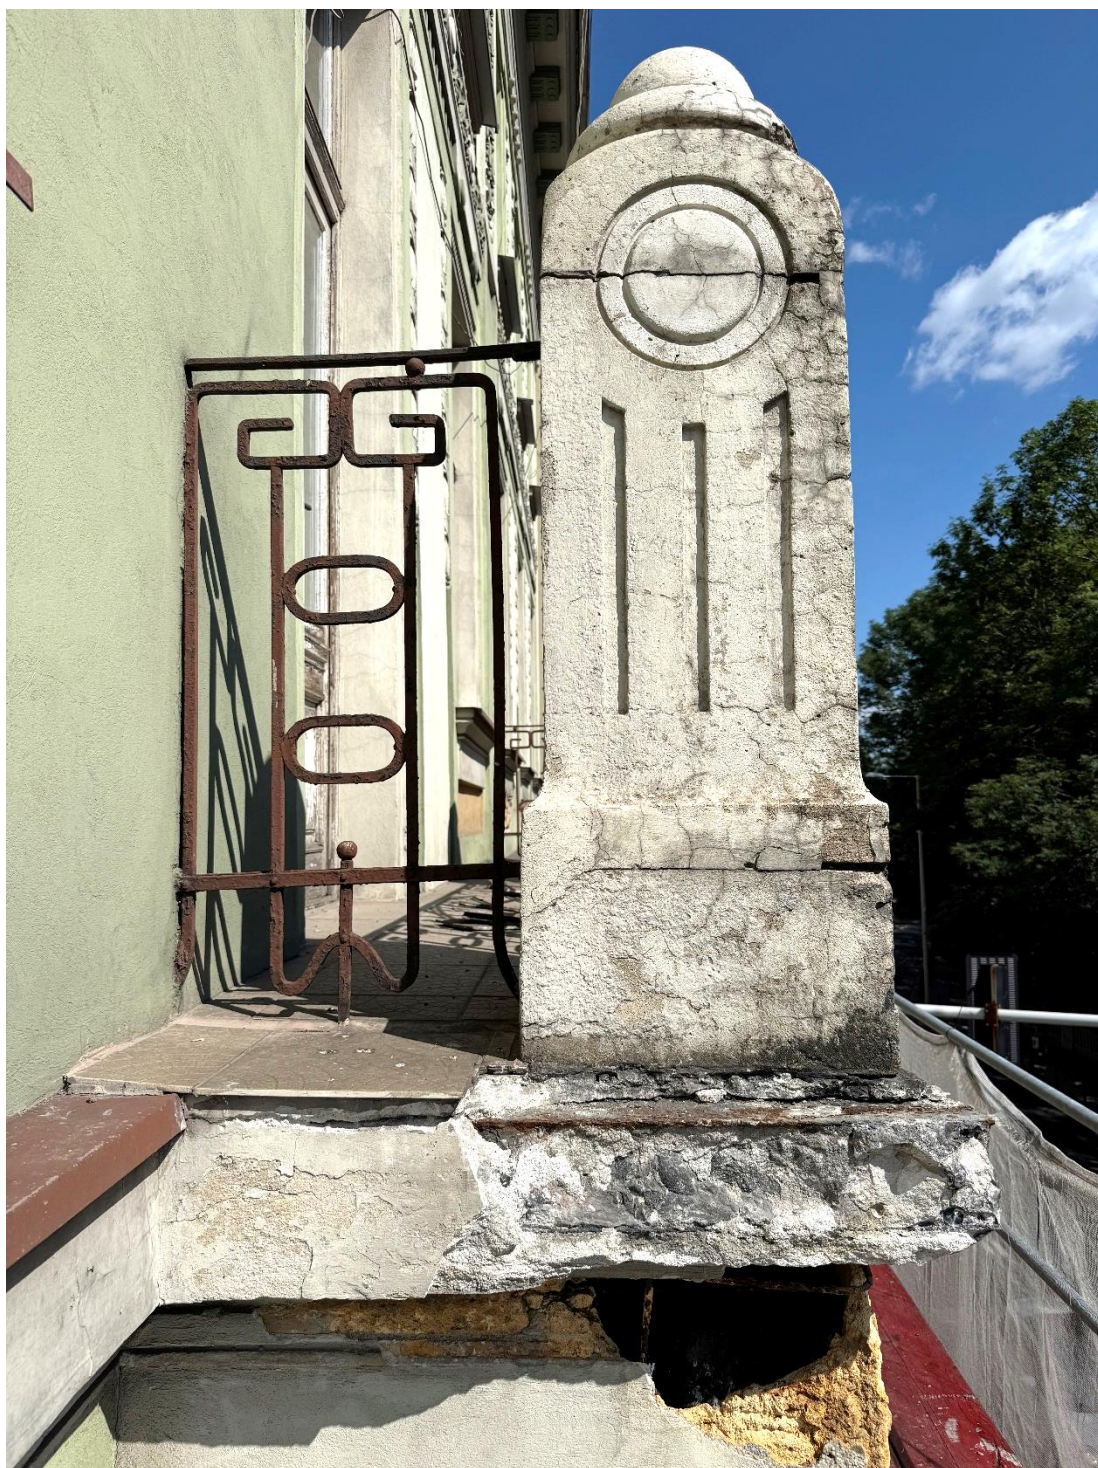
*Fotografia południowej części balkonu (fot. P. Kajzer, sierpień 2025 r.)*

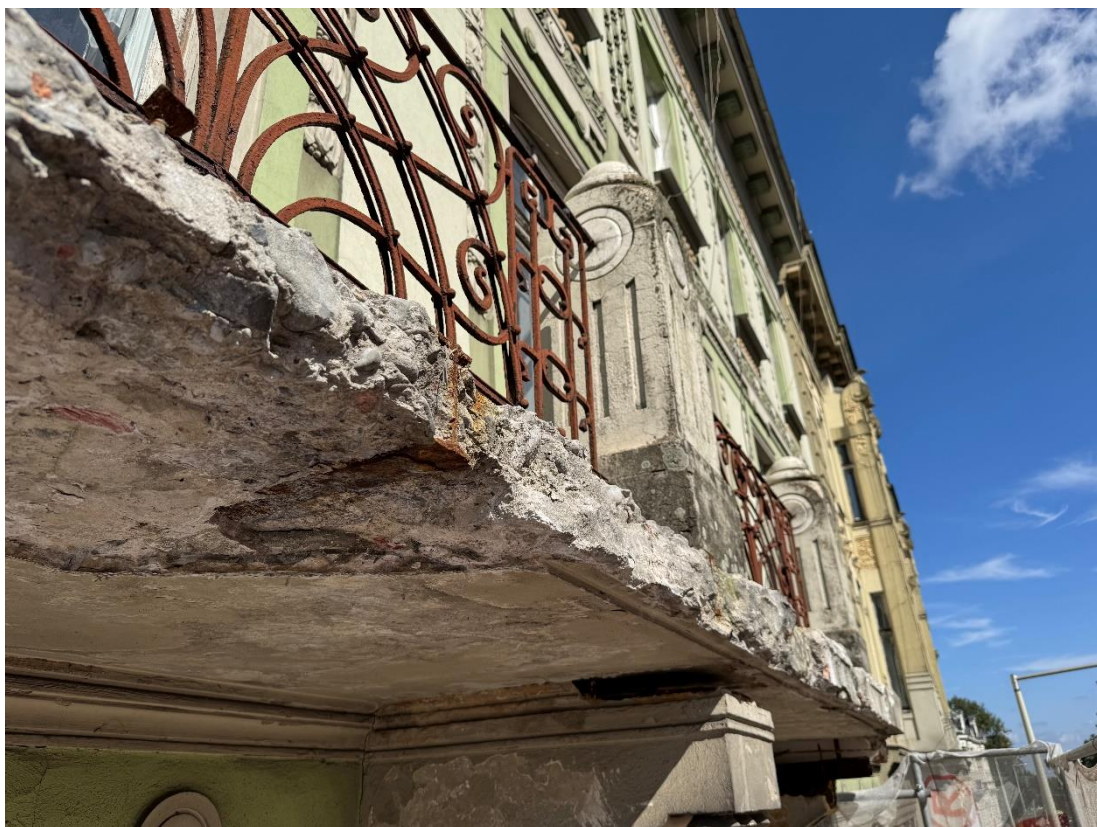
*Fotografia spodniej części balkonu (fot. P. Kajzer, sierpień 2025 r.)*

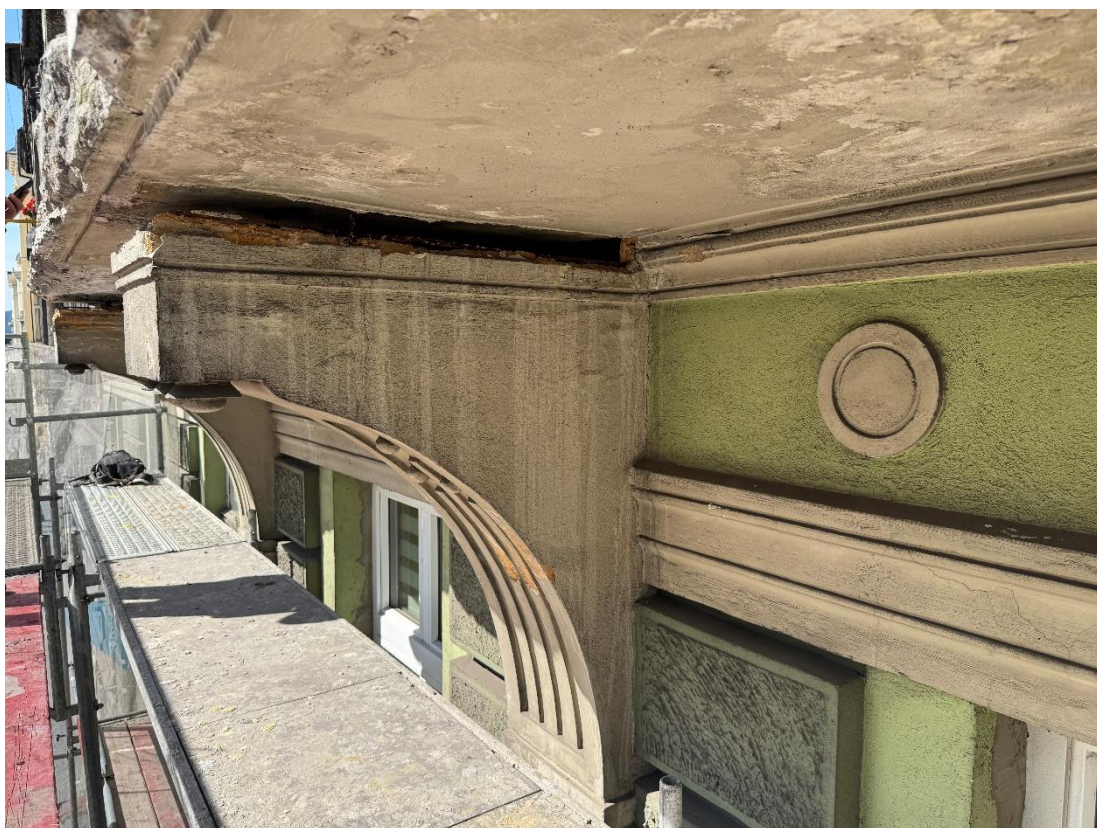
*Fotografia spodniej części balkonu (fot. P. Kajzer, sierpień 2025 r.)*

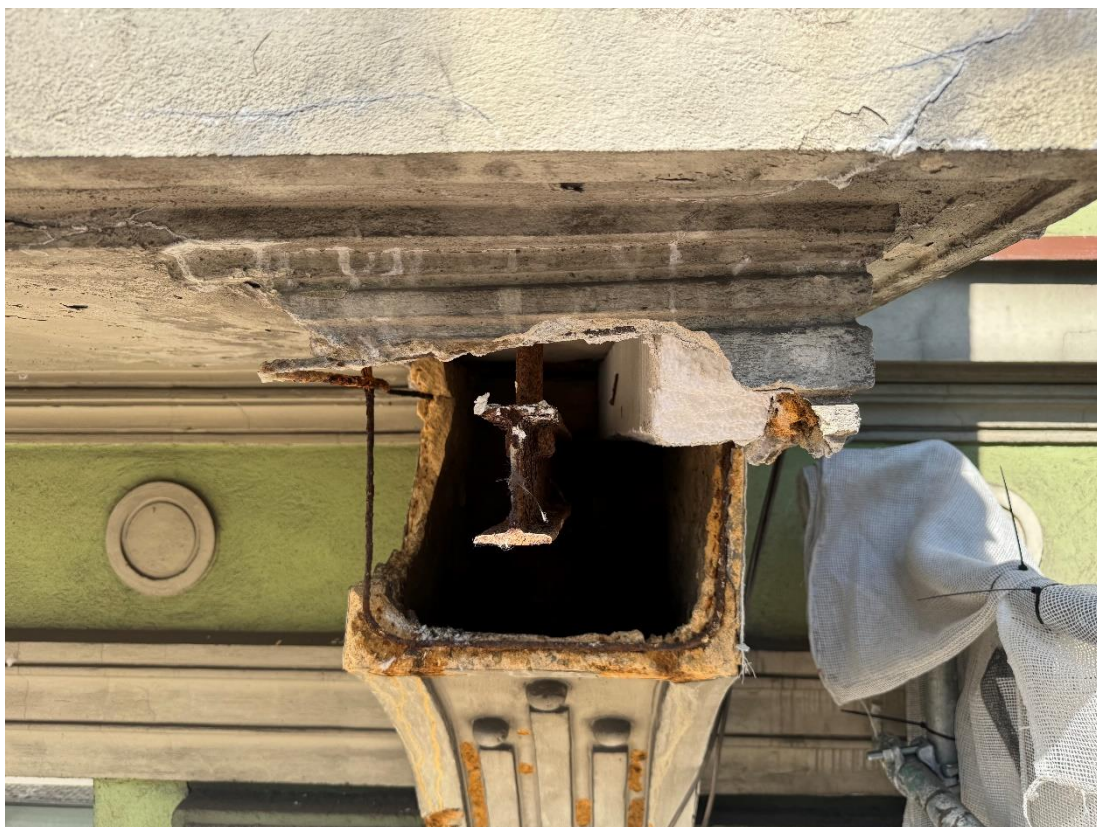
*Przybliżenie na dwuteownik ukryty w ozdobnej podporze balkonu (fot. P. Kajzer, sierpień 2025 r.)*

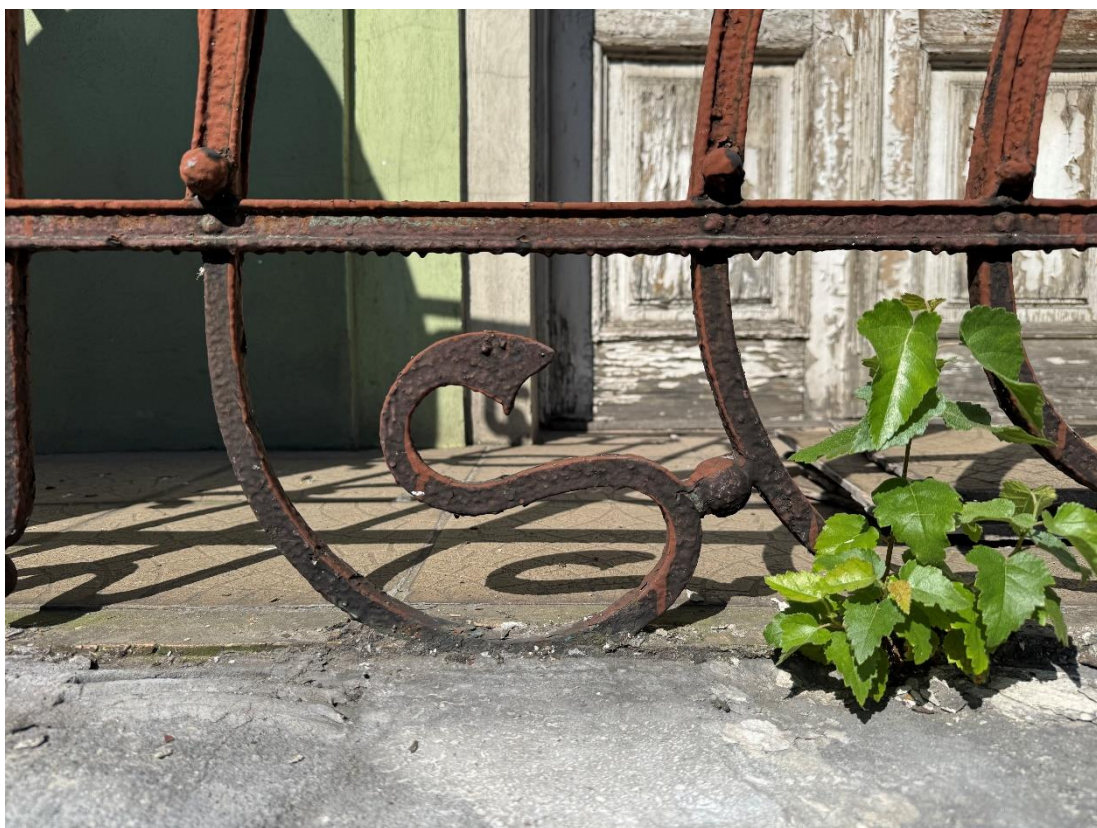
*Przybliżenie na ślusarkę balkonu i jej stan (fot. P. Kajzer, sierpień 2025 r.)*

**Ślusarka barierek** pokryta wieloma warstwami malarskimi, mimo których pojawiają się liczne produkty korozji na powierzchni materiału. Ślusarka jest kompletna i możliwa do pełnej renowacji.

**Ślusarka barierek** możliwa jest do pełnej renowacji, przez jej oczyszczenie, szlifowanie, zabezpieczenie antykorozyjne i malowanie na kolor neutralny np. grafit RAL 7024.

6. Ślusarkę barierki poddać dokładnemu oczyszczeniu z warstw malarskich, przez piaskowanie. Następnie wykonać uzupełnienia ewentualnych ubytków i brakujących elementów (jeśli zostaną stwierdzone), z wykorzystaniem profili stalowych o tym samym przekroju. Oczyszczoną i uzupełnioną ślusarkę poddać cynkowaniu i malowaniu proszkowemu w kolorze RAL 7024. Ślusarkę należy zakotwić do ściany, płyty i słupków przez zastosowanie kotwy chemicznej.

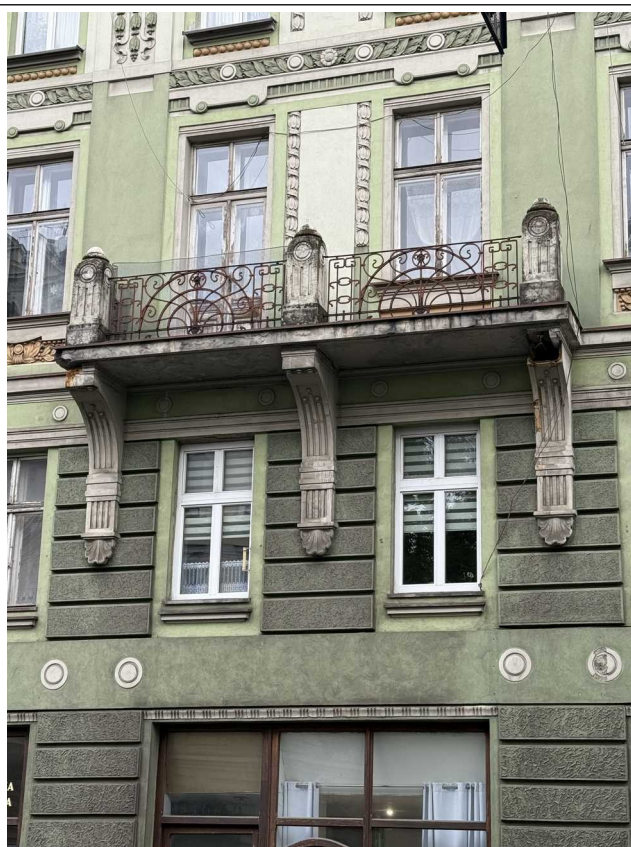
*Widok ogólny balkonu od frontu.*

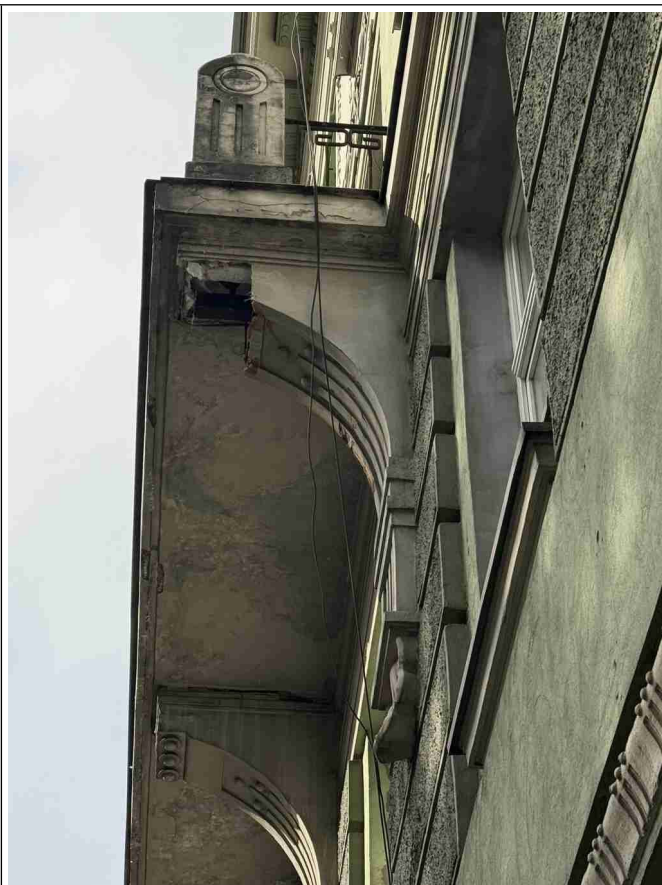
*Widok balkonu z chodnika przy ul. 3 Maja.*

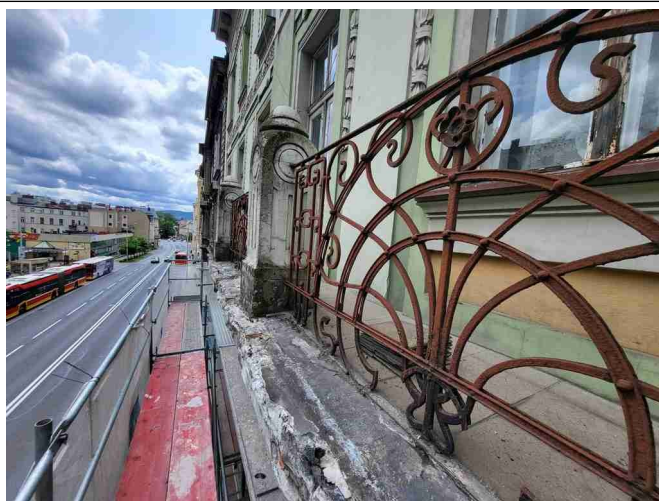
Stwierdzono częściowe ubytki i uszkodzenia warstw wykończeniowych z płytek ceramicznych szczególnie na obrzeżach balkonu. Część płytek luźnych grożących całkowitym odspojeniem o podkładu z wylewki.

*Widok na górną powierzchnię balkonu w kierunku południowym.*

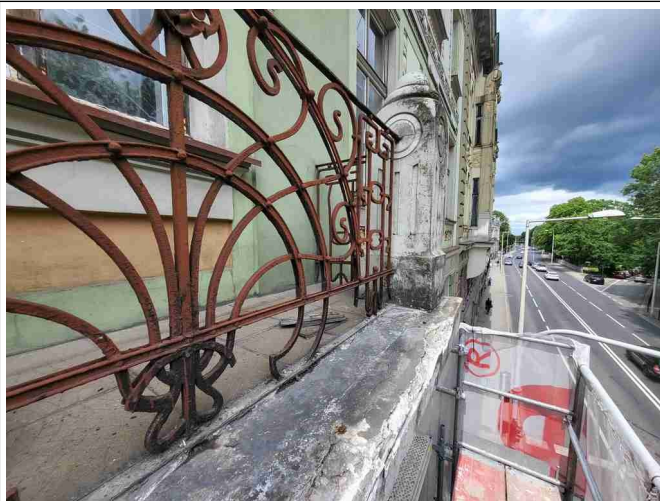
*Widok na górną powierzchnię balkonu w kierunku północnym.*

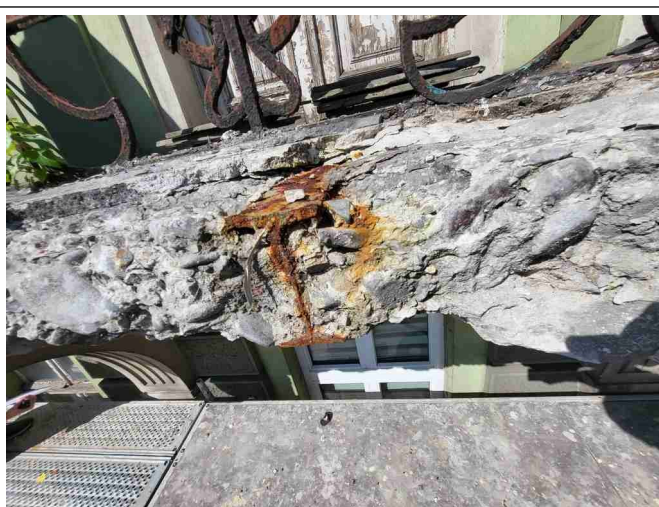
Na odsłoniętych fragmentach profili stalowych I 120 stwierdzono powierzchniową korozję. Nie zaobserwowano znacznych ubytków, uszkodzeń czy odkształceń.

*Stalowy profil nośny balkonu I 120. Widok od góry.*

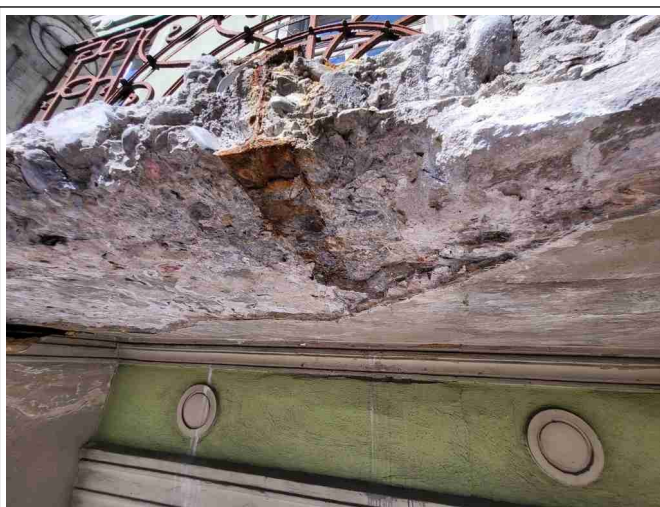
*Stalowy profil nośny balkonu I 120. Widok od dołu.*

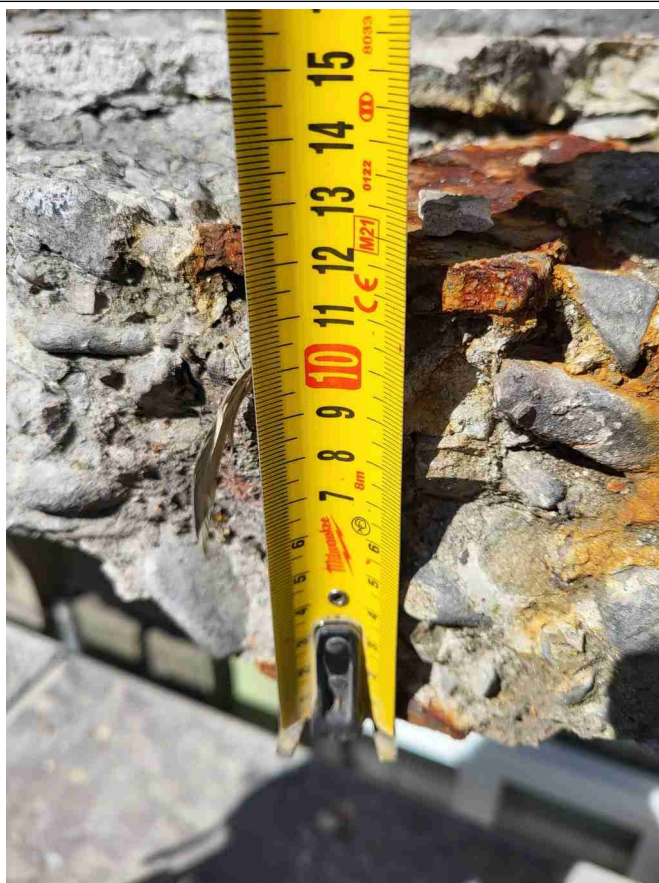
Grubość płyty betonowej równa wysokości wspornika stalowego: 12cm.

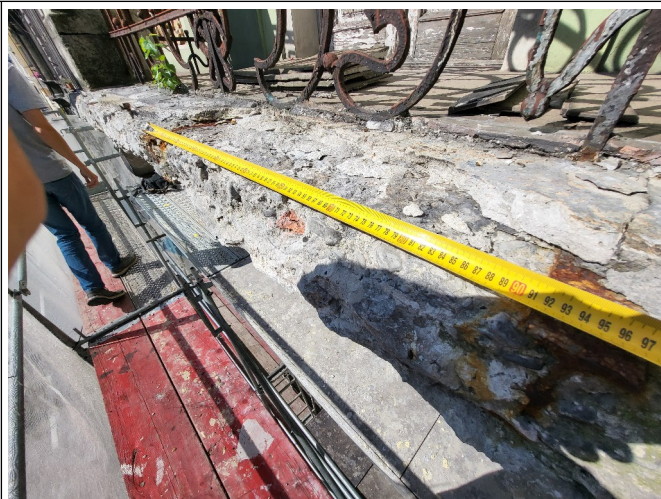
Średni rozstaw osiowy wsporników I120 ok. 91cm.

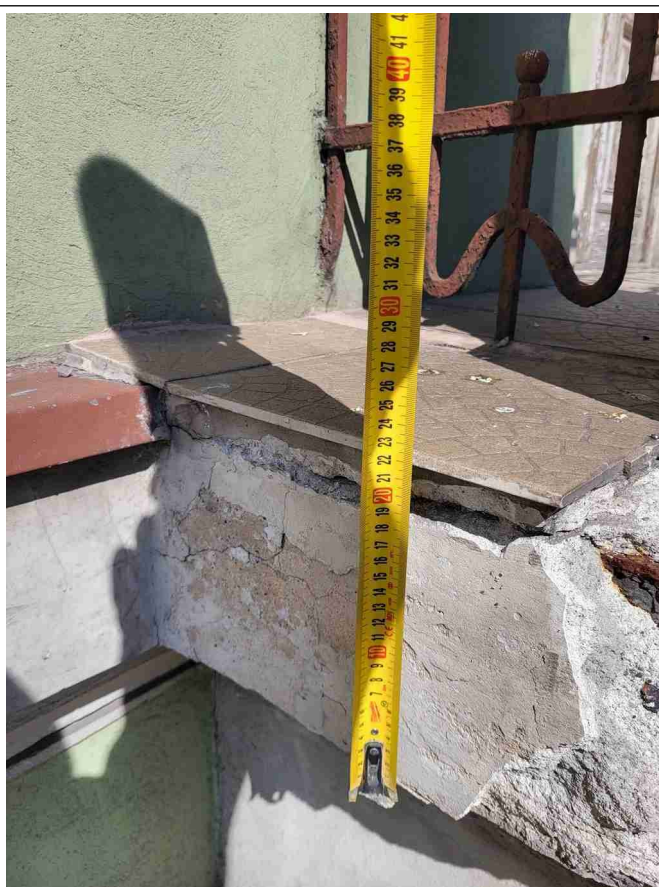
Grubość całego balkonu wraz z warstwami wykończeniowymi na górnej i dolnej płaszczyźnie.

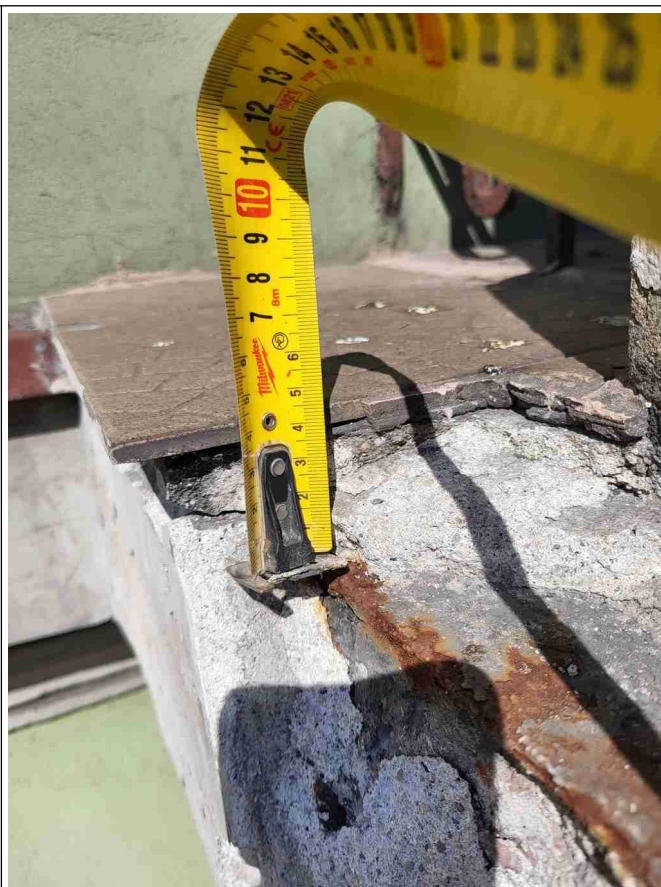
Grubość warstw wykończeniowych na górnej płaszczyźnie: ok. 4cm.

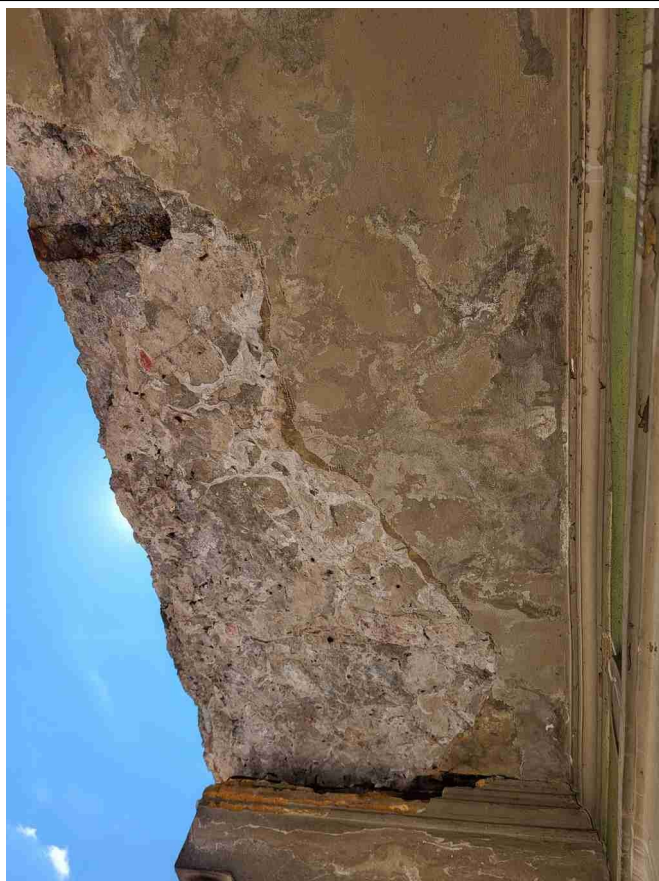
Stwierdzono znaczne ubytki tynku na podniebieniu płyty balkonu oraz pozostałości po wtórnych naprawach występujących uszkodzeń. Pozostałe fragmenty tynków w przeważającej części odparzone i głuche.

*Podniebienie płyty balkonu. Widoczne znaczne ubytki w warstwach wykończeniowych.*

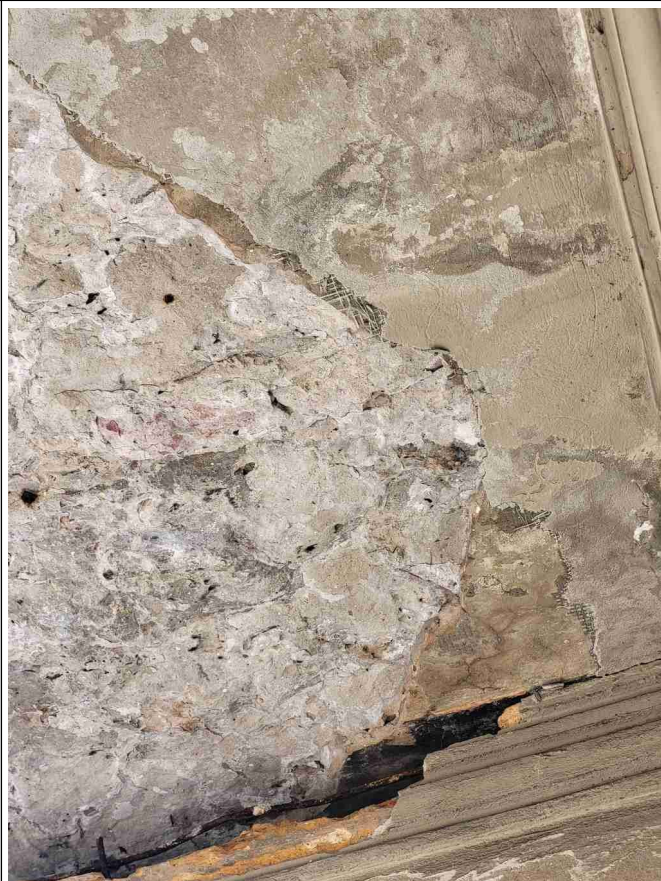
*Zbliżenie na ubytki na podniebieniu balkonu. Widoczne pozostałości oryginalnego tynku oraz wtórnych napraw klejem na siatce.*

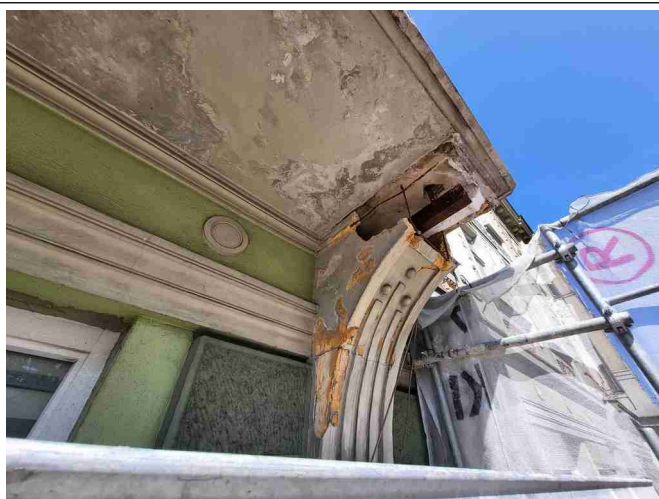
Stwierdzono całkowite odspojenie wszystkich trzech elementów ozdobnych od podniebienia płyty balkonu. Dwa skrajne elementy z licznymi ubytkami i narażone na dalszą degradację przez odsłonięcie wewnętrznej struktury na warunki atmosferyczne. Elementy odspojone od płyty balkonowej zagrożone odspojeniem od elewacji.

*Jedna z uszkodzonych ozdobne obudów imitujących wspornik balkonu.*

**Ozdobne podpory płyty** należy zdjąć z elewacji, co da możliwość wykonania dodatkowej konstrukcji wsporczej, zgodnie z odrębnym opracowaniem konstruktora. Podpory zostaną poddane przez wykonawcę i nadzór konserwatorski ocenie pod względem ich pełnego stanu zachowania i ewentualnych ubytków – obecnie ukrytych. Możliwe są zatem dwie drogi postępowania konserwatorskiego:

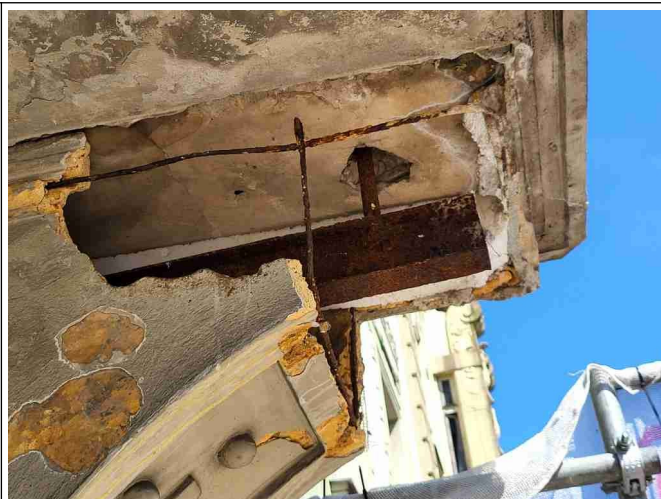
*Odslonięty profil stalowy I 100 z prętem Ø20 podtrzymującym ozdobny słupek na płycie balkonu. Widoczne fragmenty ocieplenia ze styropianu.*

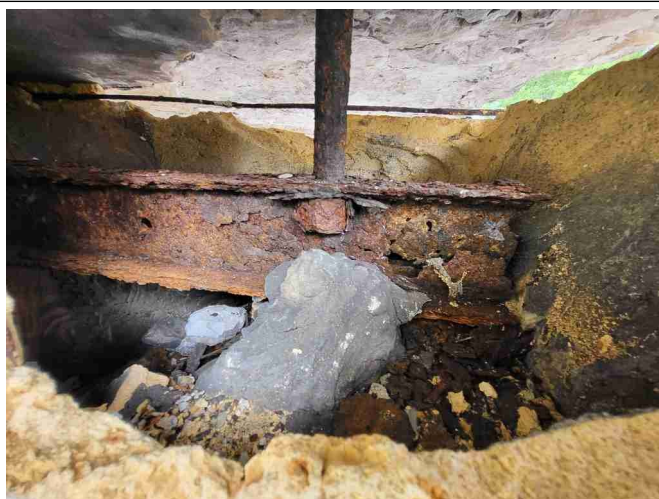
Stwierdzono całkowitą degradację profili stalowych na odcinkach wspornikowych pod zamocowaniem słupków ozdobnych. Elementy znacznie skorodowane, z licznymi ubytkami czy złuszczeniami wierzchnich warstw. Ze względu na degradację materiałową profile utraciły własności wytrzymałościowe.

*Zdegradowany wspornik słupka ozdobnego pod płytą balkonu.*

Stan techniczny konstrukcji zamocowania słupków ozdobnych ocenia się jako zły. Elementy te muszą zostać zdemontowane ponieważ straciły swoje właściwości konstrukcyjne ze względu na zaawansowaną korozję. Usunięcie tych elementów (profilu stalowych I 100) nie będzie miało wpływu na pracę balkonu w stanie obecnym tj. bez słupków ozdobnych. Propozycję nowych elementów zastępujących przeznaczone do usunięcia przedstawiono w koncepcji konstrukcyjnej wzmocnienia balkonu. Proponowane nowe rozwiązania konstrukcyjne pozwolą

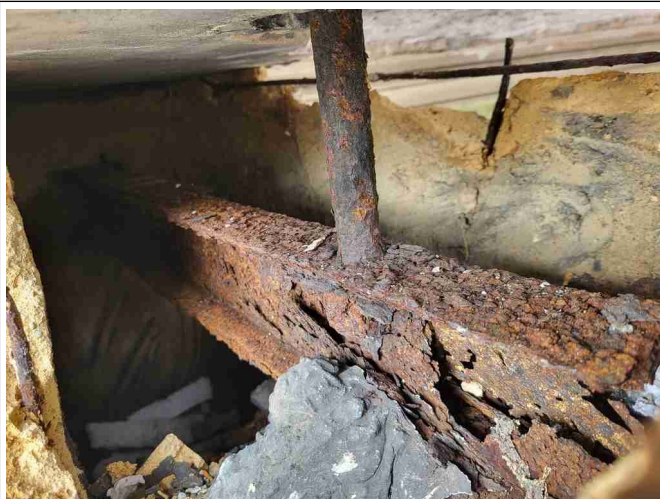
*Zbliżenie na ubytki w profilu stalowym podpierającym betonowy słupek ozdobny.*

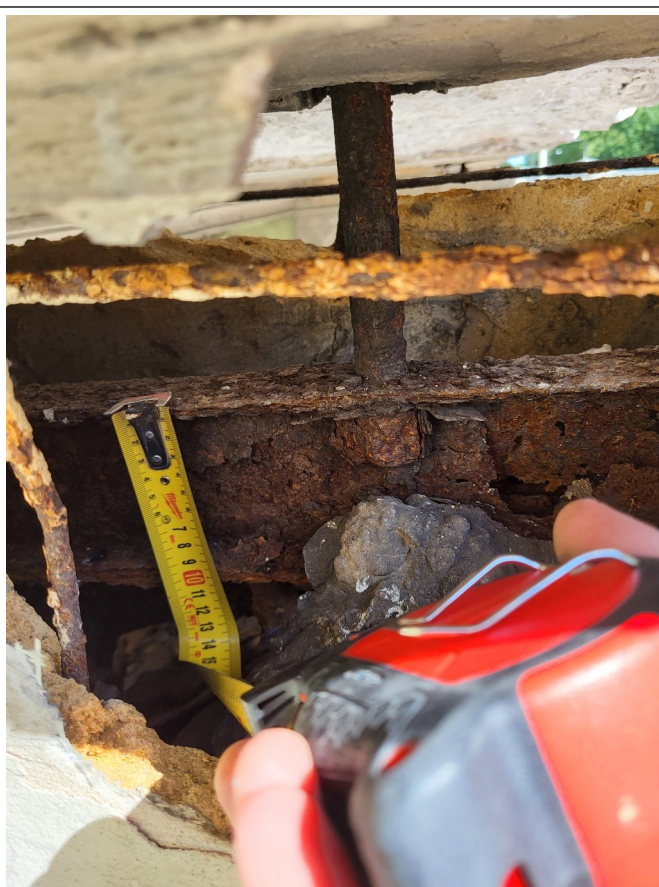
*Wspornik pod słupek ozdobny z dwuteownika I 100.*

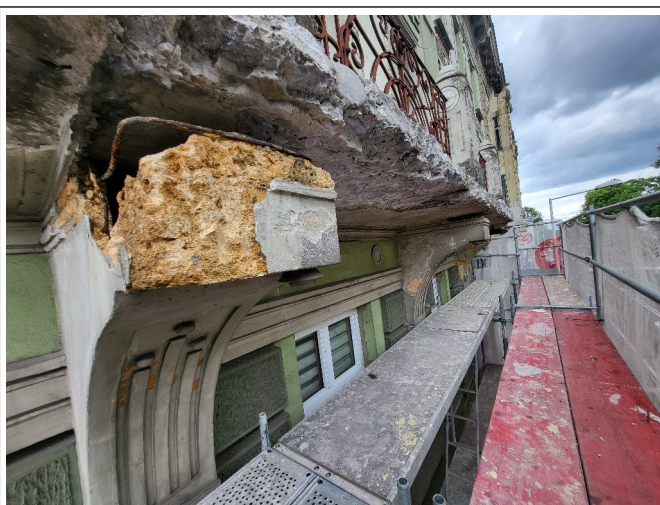
Stwierdzono ubytki na obrzeżach płyty betonowej. Zamocowanie pomiędzy profilami stalowymi bez widocznych osłabień. Nie stwierdzono zarysowań ani ponadnormatywnych ugięć.

*Widok na odsłonięty fragment ozdobnego odlewu z cementu romańskiego. Widoczne zdegradowane obrzeże płyty balkonowej.*
