PROJEKT BUDOWLANY

EKSPERTYZA TECHNICZNA I MYKOLOGICZNA

**Aktualizacja dokumentacji projektowej modernizacji,
przebudowy i adaptacji budynku mieszkalno-
usługowego w Bielsku-Białej, pl. Rynek 11 (dawniej
ul. Rynek 11; dz. 282), pt. "Projekt remontu
konserwatorskiego budynku przy ul. Rynek 11
w Bielsku-Białej"**

**EKSPERTYZA TECHNICZNA BUDOWLANA
EKSPERTYZA MYKOLOGICZNO-BUDOWLANA**

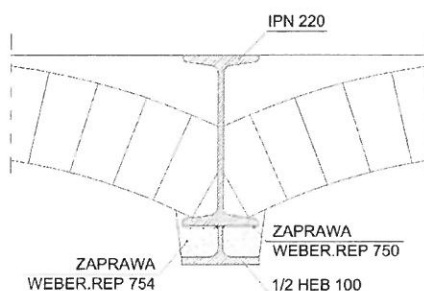
Szczegół wzmocnienia

Jednakże ze względu na znaczną destrukcję tych półek wskazane jest przyspawanie zamiast taśmy połówki profilu HEB 100 środnikiem do osi półki dwuteownika istniejącego. Tak wykonane

wzmocnienie przenosi siły ścinające bezpośrednio na środek dwuteownika istniejącego bez względu na stan półek.

Przed przyspawaniem wzmocnienia odsłoniętą główkę szyny starannie oczyścić z rdzy. Po przyspawaniu odczyszczoną powierzchnię półki (starej) pokryć masą WEBER.REP 750. Samą nową półówkę dwuteownika HEB pomalować farbą antykorozyjną, a przestrzeń pomiędzy istniejącym sklepieniem, a nową obniżoną półką wypełnić zaprawą naprawczą WEBER.REP 754.

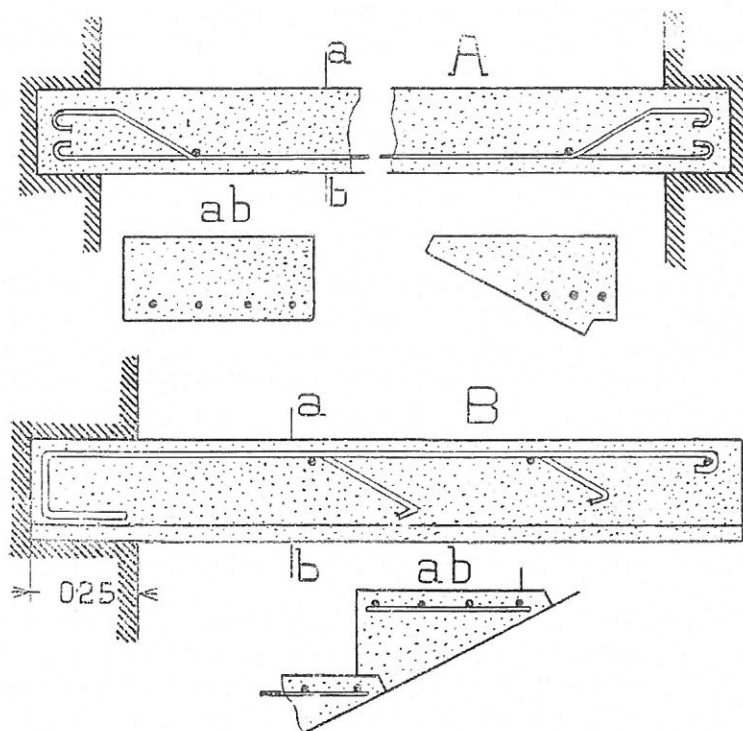
Rys. 1 — Schody żelbetowe. Z góry schody w korytarzu wejściowym, pod spodem w klatce schodowej.
rysunek z D. Krzyczkowski „Budownictwo”).

3.4. Schody wejściowe do klatki schodowej żelbetowe o stopniach gotowych prefabrykowanych tzw. poprzeczne lub podparte osadzone w ścianach bocznych korytarza (Fot. 17), (Rys. 1).

- 4.4. Schody wejściowe do klatki schodowej żelbetowe o stopniach gotowych prefabrykowanych osadzone w ścianach bocznych korytarza. Schody konstrukcyjnie znajdują się w dobrym stanie, uszkodzeniu uległy jedynie warstwy wykończeniowe do ewentualnej naprawy.

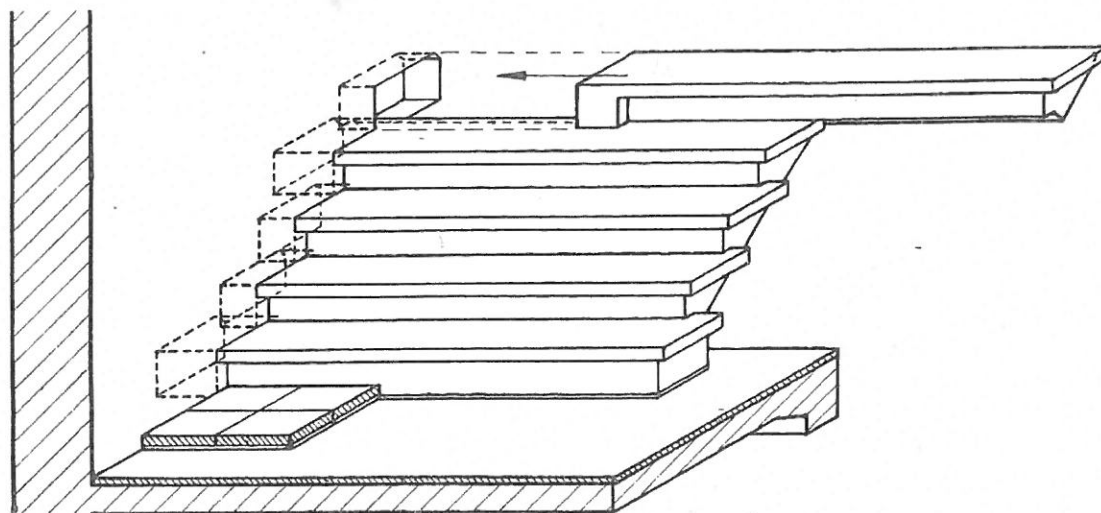
Rys. 2 — Schody wspornikowe szczeg'ł montażu.

3.7. Schody żelbetowe prefabrykowane wspornikowe osadzone w ścianie bocznej klatki schodowej (Fot. 18), (Rys. 1). Schody wykazują jedynie uszkodzenia warstwy wykończeniowej z lastryka, brak rys czy spękań.

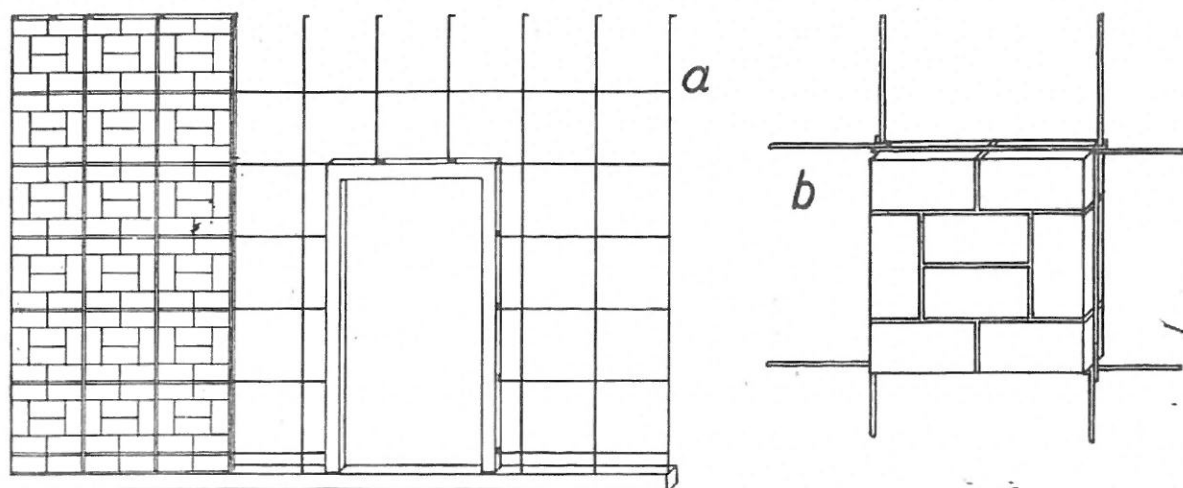
Rys. 3 – Ścianka działowa systemu Prüssa.

3.5.4. Ścianki działowe w mieszkaniach z cegły wykonane na $\frac{1}{4}$ cegły jako stalowoceramiczne tzw. ścianki systemu Prüssa (Rys. 3). Pod ścianką listwa startowa wzmocniona taśmą stalową. Taśma (w odsłoniętej od spodu ściance na I piętrze) skorodowana (Fot. 45). Nad listwą startową ścianka ceglana zbrojona pionowymi i poziomymi prętami lub taśmami w rozstawie co 2 cegły (dla cegieł 29 cm jest to siatka ok. 63 cm). Ścianki nie wykazują uszkodzeń czy deformacji, na I piętrze nawet po usunięciu spod nich polepy. Ścianki mają konstrukcję tarczową zawieszoną na ścianach skrajnych. W stropach pod nimi brak dodatkowego wzmocnienia uwzględniającego jej ciężar.

3.5.4. Ścianki działowe w mieszkaniach z cegły na $\frac{1}{4}$ cegły (na lewantkę) stalowoceramiczne nie wykazują uszkodzeń czy deformacji. Ścianki te zbrojone dwukierunkowo mają konstrukcję tarczową zawieszoną na ścianach skrajnych, nie obciążając stropów pod nimi. Ich rozmiary (długość i wysokość) mieszczą się w przewidzianych ówczesnymi normami. Ścianki nie utraciły stateczności pomimo odmiennego niż na Rys. 5 wykonania wypełnienia pola (jest obrócone o 90 stopni, co daje dużą ilość nieprzewiązanych fug pionowych).

W przypadku jej utrzymania ewentualna zmiana lokalizacji otworu wymaga podparcia ścianki na stropie, co w przypadku jego wzmocnienia nadlewką żelbetową jest możliwe.

W takim przypadku należy po wzmocnieniu stropu ściankę tymczasowo podeprzeć pośrednio na klinach, a następnie usunąć odcinkami startową listwę drewnianą, zamurując na cienką fugę szczelinę między cegłą ścianki i nadlewką stropu.

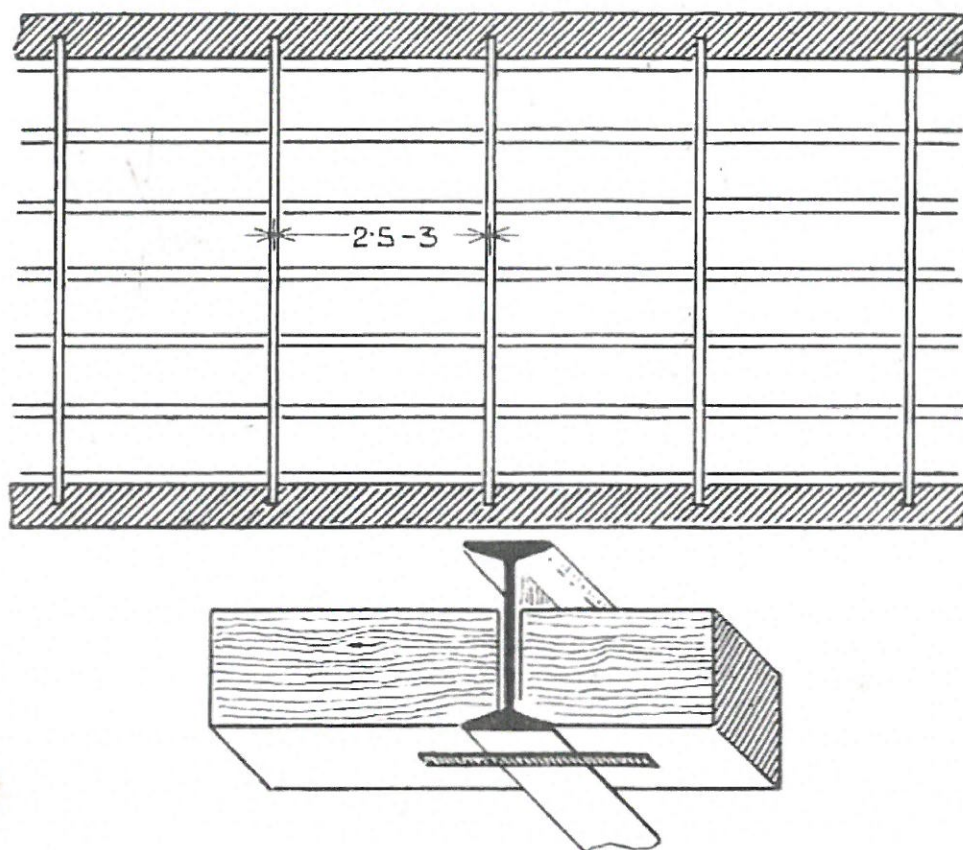
Rys. 4 — Strop stalowo drewniany systemu Dörfla. Układ belek i szczegół połączenia belki drewnianej z stalową.

3.9.1. Od strony frontowej strop drewniano stalowy systemu Dörfla (Rys. 4, 5). Składa się on z osadzonych w ścianach belek stalowych (dwuteowniki NP 280) w rozstawie ok. 3 m pomiędzy którymi rozpięto żeberka drewniane 20 x 7,5 cm co ok. 90 cm. Od spodu do żeberek przybite są deski podsufitki otynkowanej na trzcinie. Od góry deski 32 mm ślepego pułapu, na którym znajduje się warstwa polepy i gruzu. Podłoga - parkiet na

podkładzie z desek 25 mm, spoczywających na legarach 10 cm spoczywających na dwuteownikach (Fot. 37 - 41). Strop nie wykazuje ponadnormatywnych ugięć spękań czy innych deformacji. Brak śladów korozji biologicznej.

- Po rozebraniu warstw wierzchnich do ślepego pułapu (parkiet, deski, legary i polepa) należy deski ślepego pułapu zabezpieczyć przeciwegrzybicznie i przeciwogniowo preparatem FOBOS 4M
- Na deskach ślepego pułapu należy ułożyć płyty wełny mineralnej twardej odpowiedniej grubości (tak by na płytę żelbetową pozostało ok 10 cm).
- Do półki górnej dwuteownika 280 przyspawać poprzecznie pręty fi 8 żebrowane długości 1,0 - 1,2 m wystające jednakowo w obie strony belki. Spawanie należy wykonać po ułożeniu płyt z wełny.

- Na brzegach przy ścianach (w strefie podpór) dwuteowniki zespolić ze sobą poprzecznie przez przyspawanie 2 prętów żebrowanych fi 16. Pręty należy przeprowadzić przez całą szerokość budynku przez otwory w ścianach wewnętrznych.
- Na wełnie pomiędzy dwuteownikami ułożyć folię izolacyjną, przyspawane pręty przygiąć w dół końcami na ok 2 cm od folii. Na tym ułożyć gotowe siatki zbrojeniowe, w polach międzyżebrowych dołem, nad żebrem 1,5 cm od góry betonu pasy siatki szerokości 1,2m - 1,5 m jako zbrojenie górne.
- Całość zabetonować betonem C20 na drobnym kruszywie.
- Od spodu stropu zamontować płytę gipsową na ruszcie.

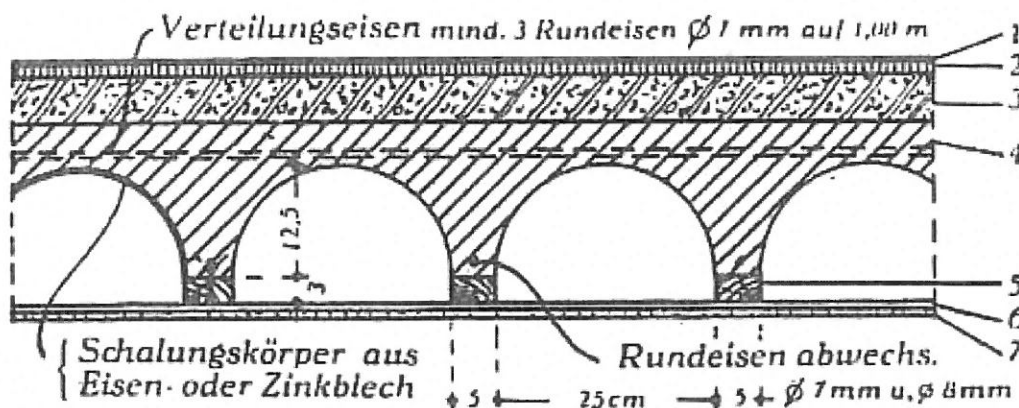
Rys. 6 – Strop żelbetowy gęstożebrowy systemu Koenena. (za H. Ebinghaus „Der Hochbau”)

W literaturze polskiej (Bryła) jest to tzw. strop skrzynkowy, z tym, że skrzynki formujące strop nie są tracone, a stalowe wielokrotnego użytku. Wcześniejszy Krzyczkowski określa strop skrzynkowy (w wersji z skrzynkami drewnianymi) jako system Weyssa. W literaturze niemieckiej strop taki nazywany jest *Stahlschalungskassetenrippendecke*, a najbliższym wykonawczo z listwą u dołu żebra i stalowymi kasetami deskowniczymi jest tzw. strop Koenena (Ebinghaus) (Rys. 6).

4.10. Strop nad oficynami żelbetowy gęstożebrowy w dobrym stanie technicznym i odpowiedniej nośności.

4.10.1. Mocowanie od spodu podsufitki z trzciny z gipsem do listew **nie jest po tym czasie już pewne**. W warstwach stropu brak też warstwy dźwiękochłonnej. Pomieszczenia z tymi stropami to pomieszczenia „mokre”.

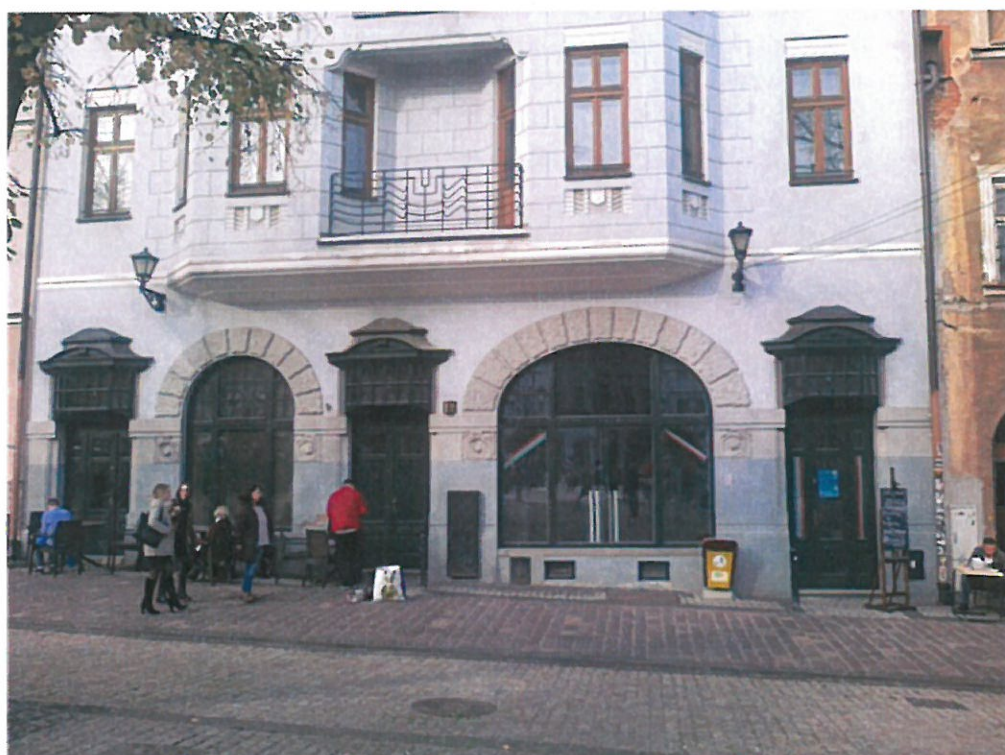
3.5.1. Ściana frontowa zawilgocona w strefie przyziemia. Na filarze przy drzwiach wejściowych do części mieszkalnej doszło do zniszczenia nowych warstw malarskich elewacji. Od strony korytarza na tym filarze silnie uszkodzona okładzina ścian, odsłonięta cegła zawilgocona (Fot. 3 - 6).

Fot. 2 - Elewacja frontowa. Przyziemie.

- 4.5. Ściany parteru murowane z cegły pełnej. Ściany znajdują się w dobrym stanie technicznym, nieliczne spękania wyglądające na uspokożone.
- 4.5.1. Wykonanie izolacji ścian podziemia powinno rozwiązać problem ich zawilgocenia. Pozostaje problem zasolenia, zwłaszcza filara przydrzwiowego w elewacji frontowej. Zaleca się skucie zasolonego tynku i wykonanie nowego tynku soloodpornego systemowego.

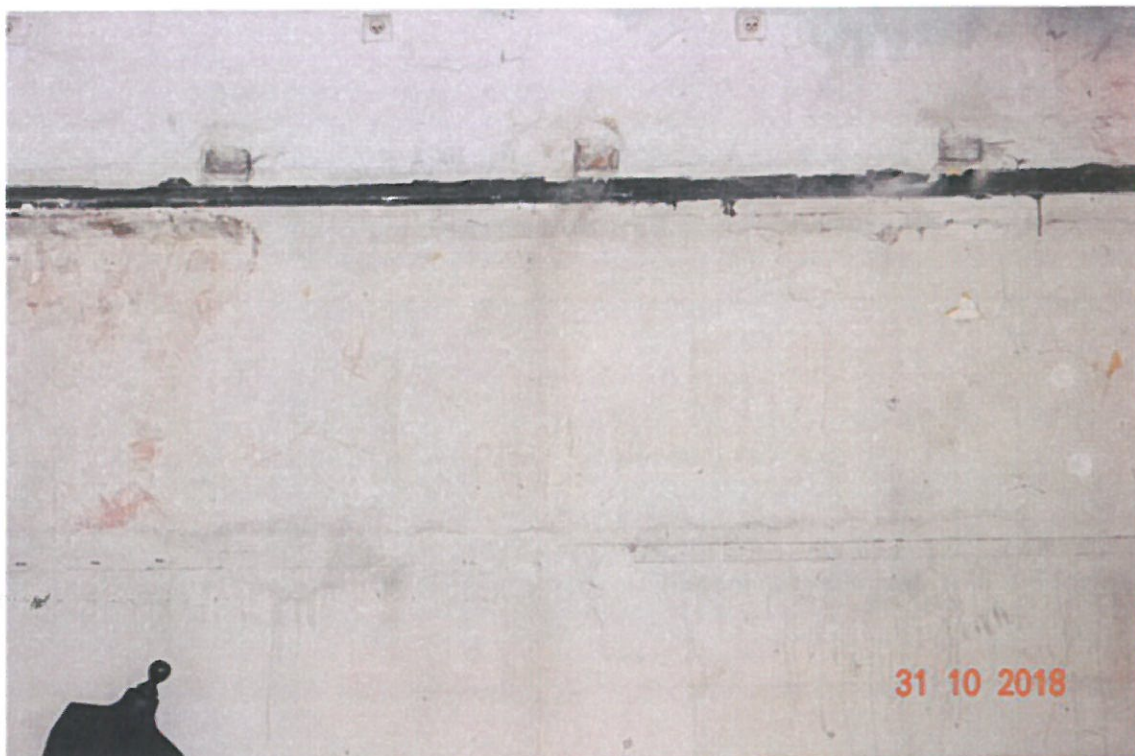
Fot. 15 - Ściany parteru w sali frontowej wschodniej. Widoczne pozostałości ceowników, najprawdopodobniej podtrzymujących zdemontowaną antresolę.

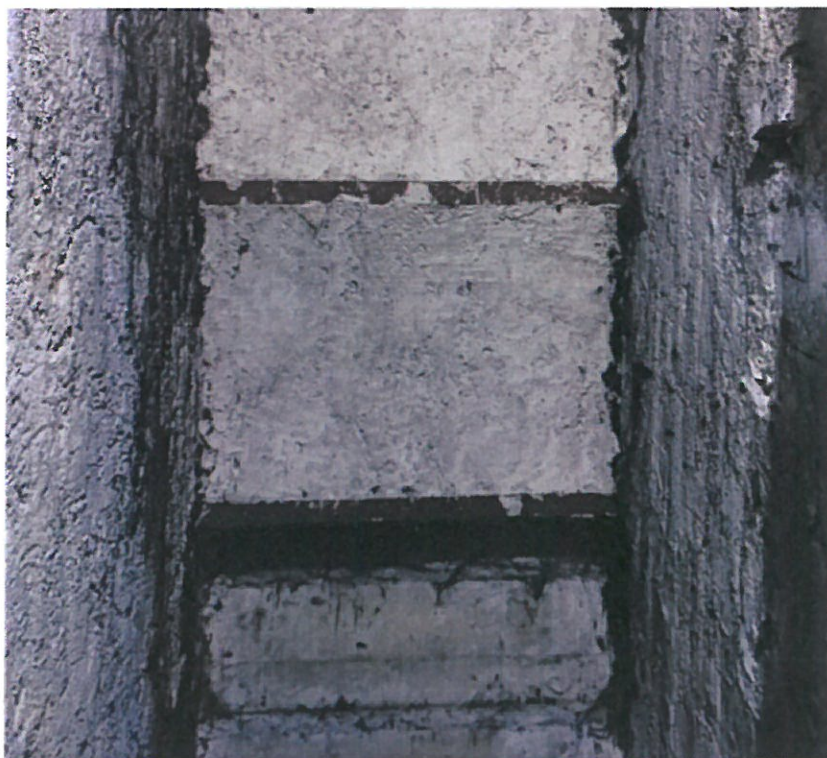
Fot. 17 - Korytarzyk wejściowy widok od dołu z piwnic. W dołu zdjęcia widoczne stopnie prefabrykowane, wyżej sklepienie odcinkowe korytarza

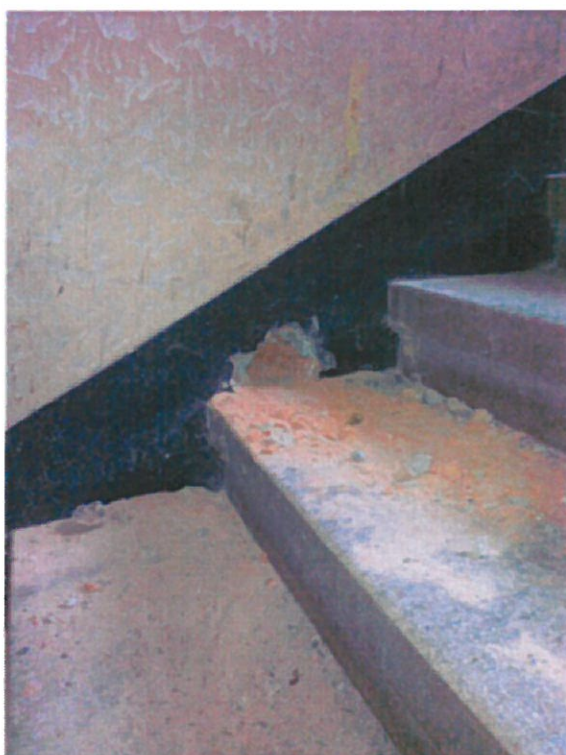
Fot. 18 - Mocowanie stopnia schodowego w ścianie

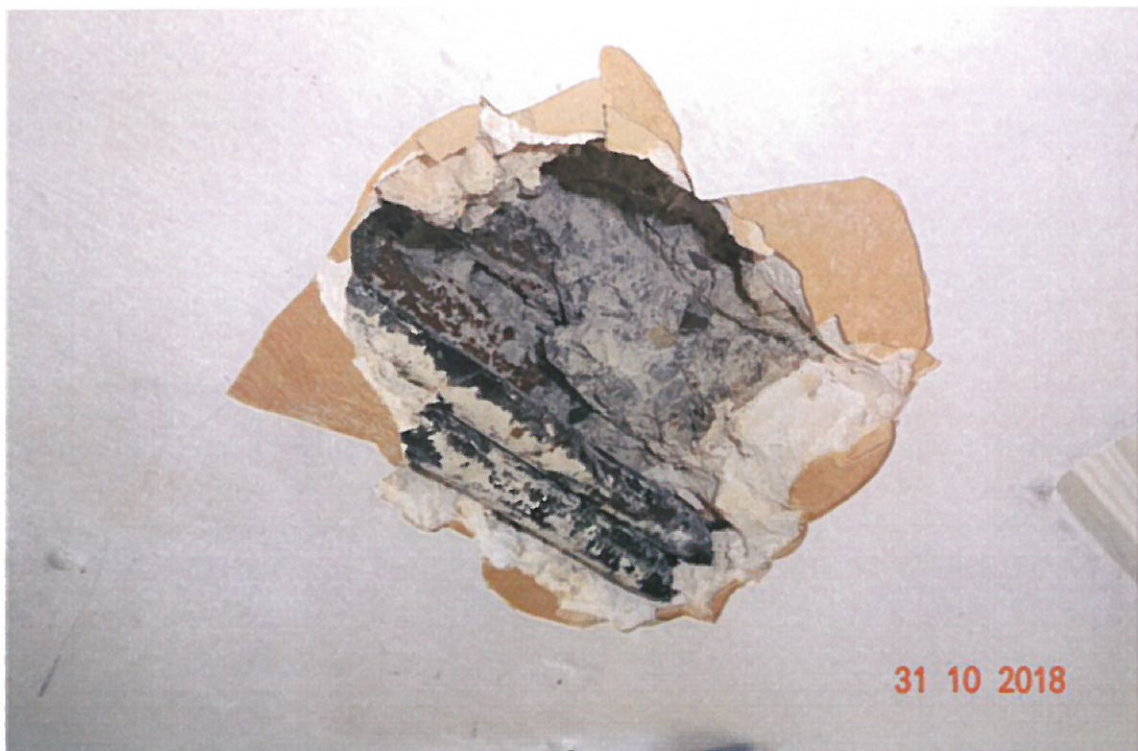
Fot. 20 - Strop żelbetowy nad parterem, sala frontowa. Zbrojenie żebra rusztu stropu kasetonowego (w głębi, z przodu dwie czarne rurki osłonowe instalacji elektrycznej).

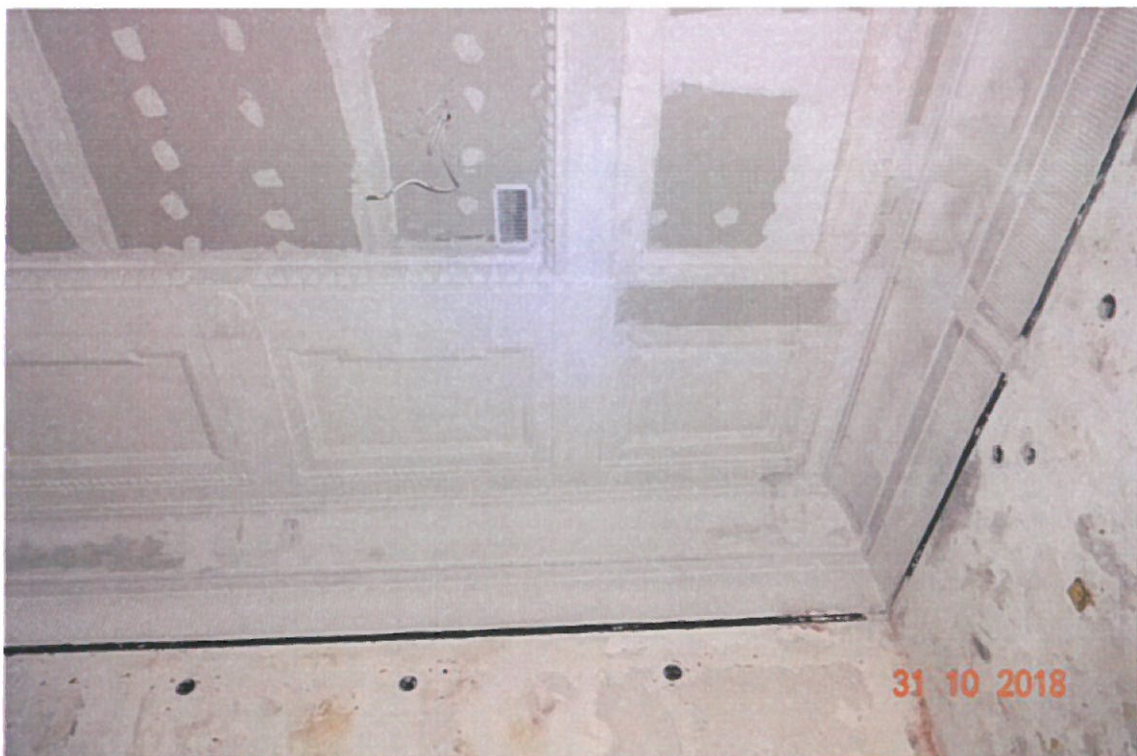
Fot. 21 - Strop żelbetowy nad parterem, sala tylna. Widok od dołu. Widoczna naprawa stropu płytami gipsowymi.

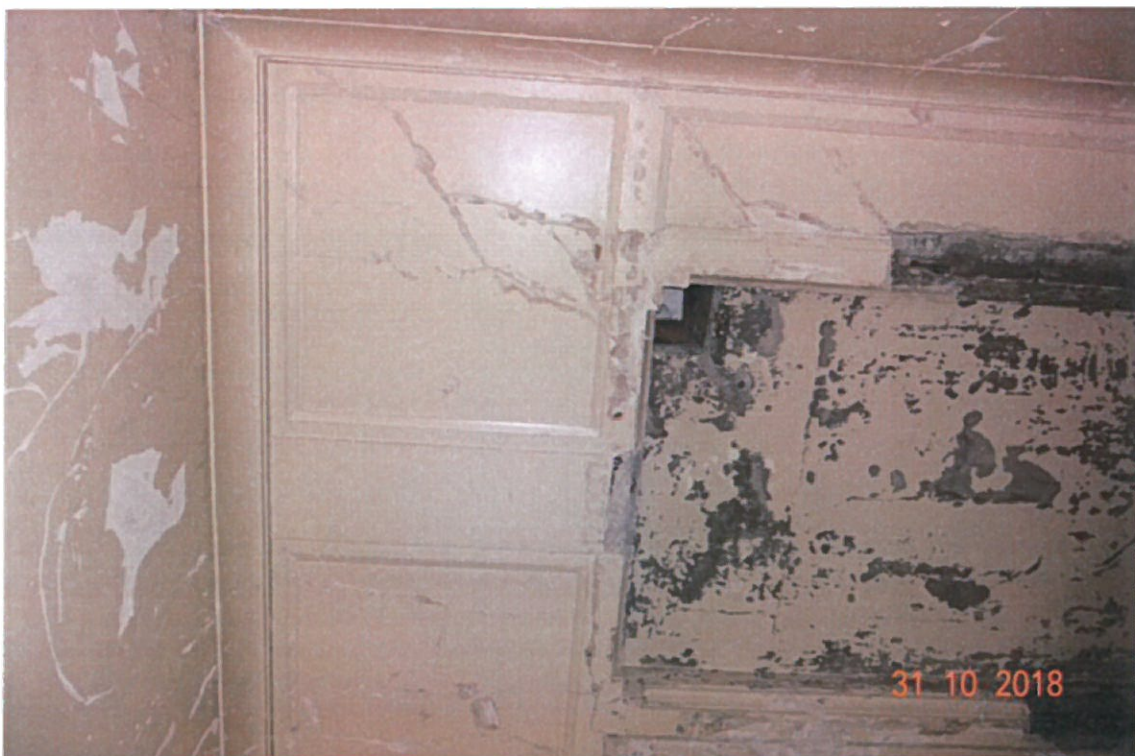
3.6.4. Strop nad położonymi obok sanitariatami jak nad dawną salą produkcyjną. Doszło tu jednak do większych uszkodzeń. Tynk profilu ciągnionego na żebrze na jego znacznej długości odpadł, łącznie z otuliną prętów zbrojeniowych. Pręty i strzemiona częściowo skorodowane. Sama listwa montażowa uległa pełnej korozji biologicznej (Fot. 23-29, 32-34).

Fot. 23 - Strop żelbetowy nad parterem, sanitariaty. Otwór wentylacyjny w narożniku żeber. .

- Zdemontować płyty sztukaterii, tynki Rabbita i nowe płyty gipsowe odsłaniając ruszt żeber stropu.
- Drewnianą listwę montażową w żebrze odkuć i usunąć niszcząc w jak najmniejszym stopniu profil ciągniony z tynku na żebrze
- Powierzchnię tynku i betonu odgrzybić za pomocą preparatów systemowych.
- W miejscach gdzie doszło do korozji betonu i odsłonięcia zbrojenia oczyszczone pręty zbrojenia zabezpieczyć preparatem WEBER.REP 750, a ubytki betonu uzupełnić zaprawą WEBER.REP 754.
- Oczyszczone i odgrzybione płyty sztukaterii zamontować bezpośrednio do betonu żeber za pomocą łączników nierdzewnych.

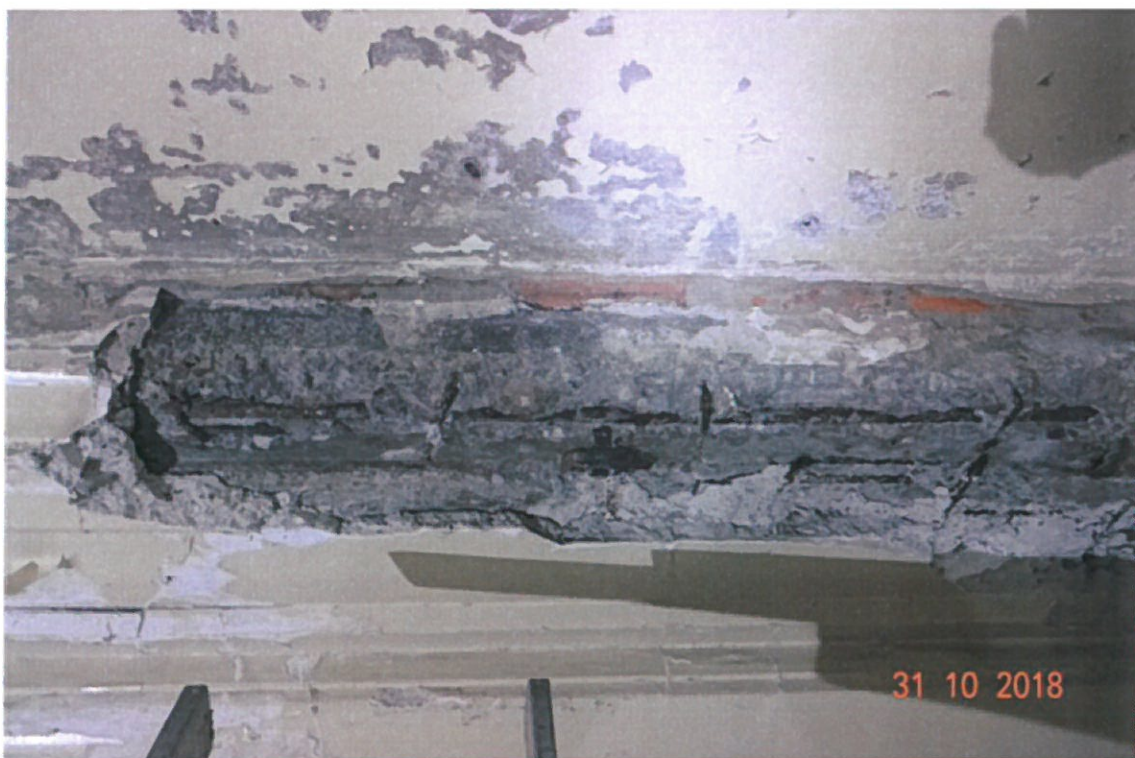
4.6.3.1. **Osadzone w betonie listwy montażowe uległy korozji biologicznej porażając przylegające elementy sztukaterii, tynku i betonu. Stawia to pod znakiem zapytania pewność zamontowania do żelbetu płyt sztukaterii jak też i tynku, które w każdej chwili mogą odpaść.**

4.6.3.2. Na części żeber doszło do korozji zbrojenia głównego. Produkty korozji odsadziły otulinę z tynkiem aż do zupełnego odsłonięcia prętów zbrojeniowych. Stopień zniszczenia III.

Fot. 29 - Strop żelbetowy nad parterem, sanitariaty. Żebro przyścienne rusztu stropu kasetonowego. Widoczne uzupełnienie tynkiem Rabitza pustki między żebrem a ścianą.

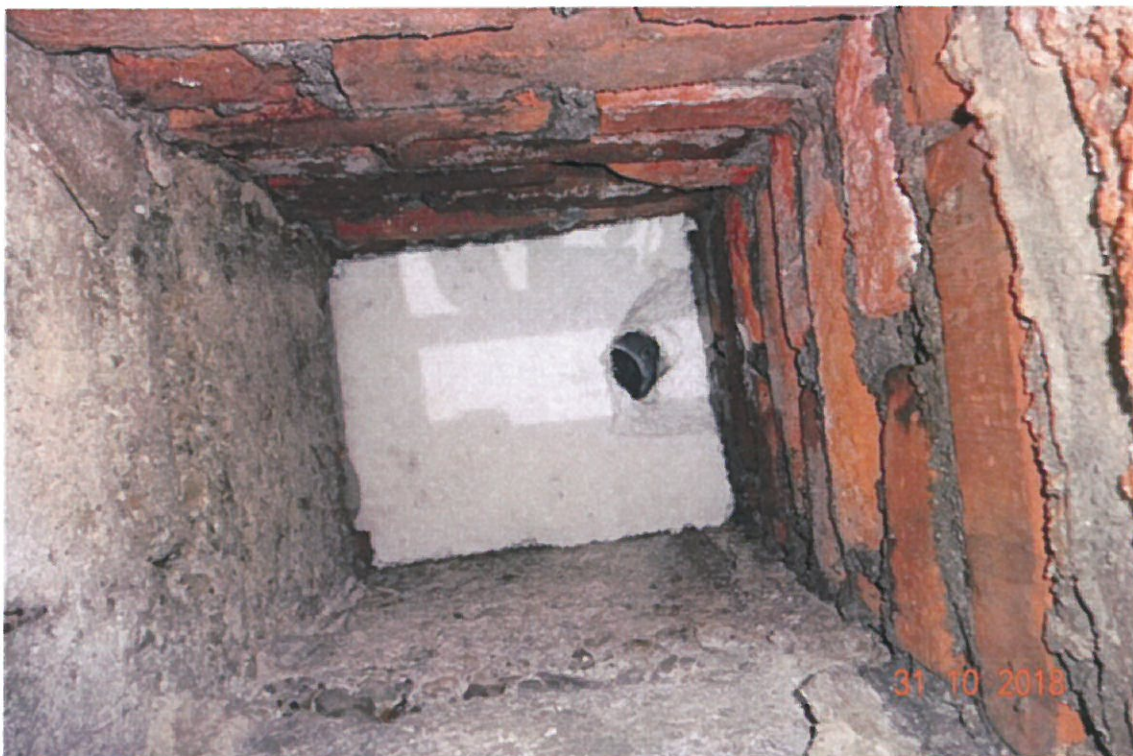
Fot. 31 - Strop żelbetowy nad parterem, sanitariaty. Otwór wentylacyjny w narożniku żeber. Widoczna część żeber wychodząca nad płytę stropu międzyżebrowego.

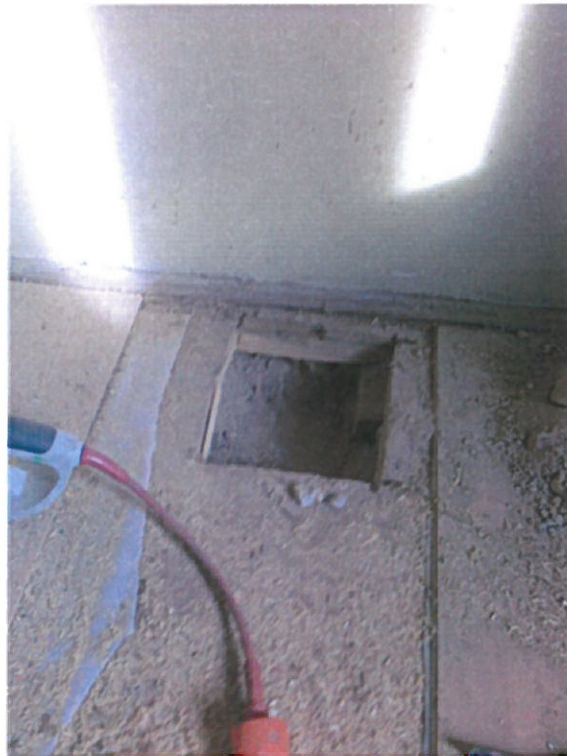
Fot. 35 - Odkrywka stropu nad parterem część zachodnia. W otworze słabo widoczna płyta żelbetowa.

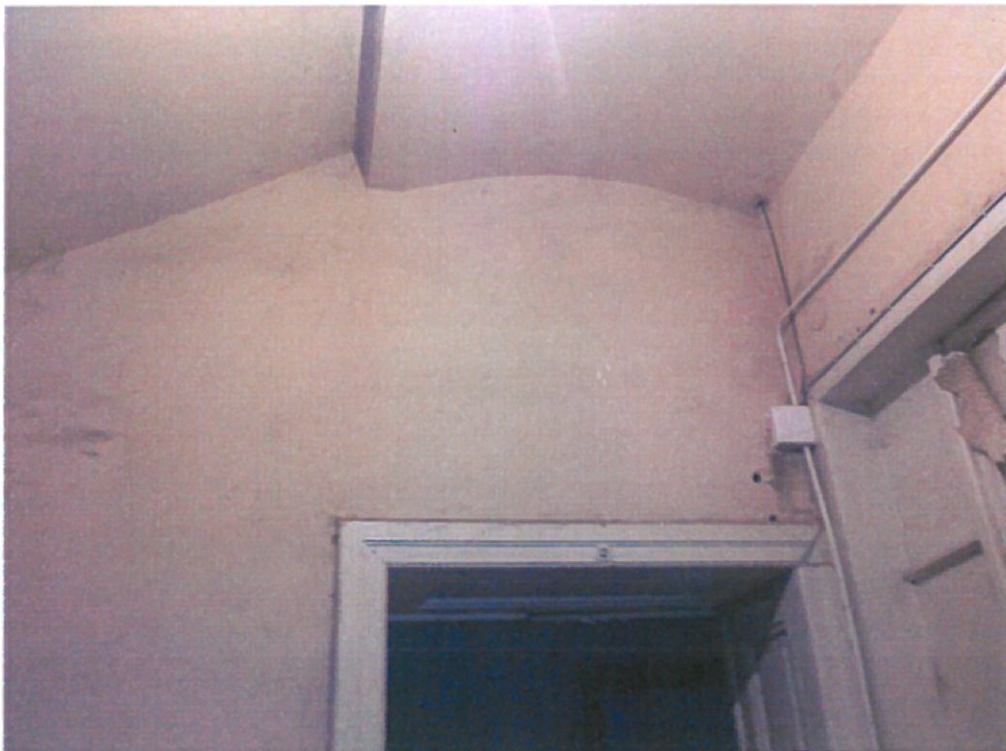
3.8. Spoczniki i przylegające do nich łazienki - sklepienia odcinkowe na belkach stalowych (Fot. 36). Brak rys czy spękań na sklepieniach jak też śladów korozji na belkach stalowych spocznikowych.

Fot. 36 - Spocznik schodów od dołu.

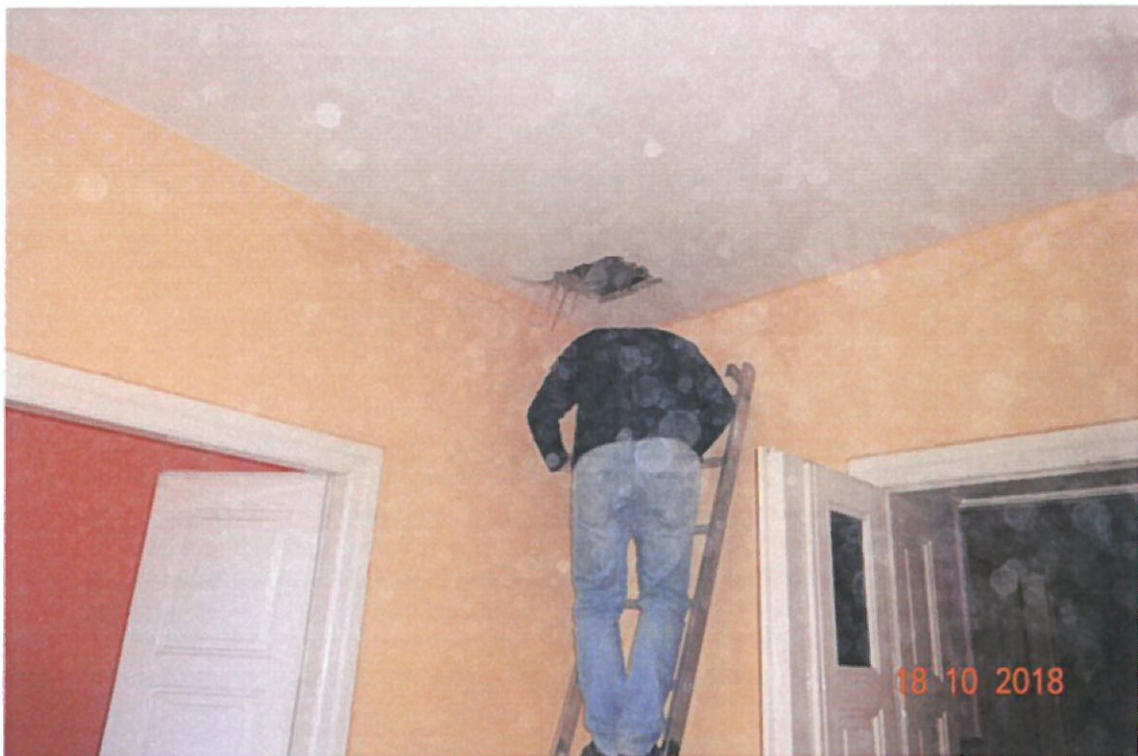
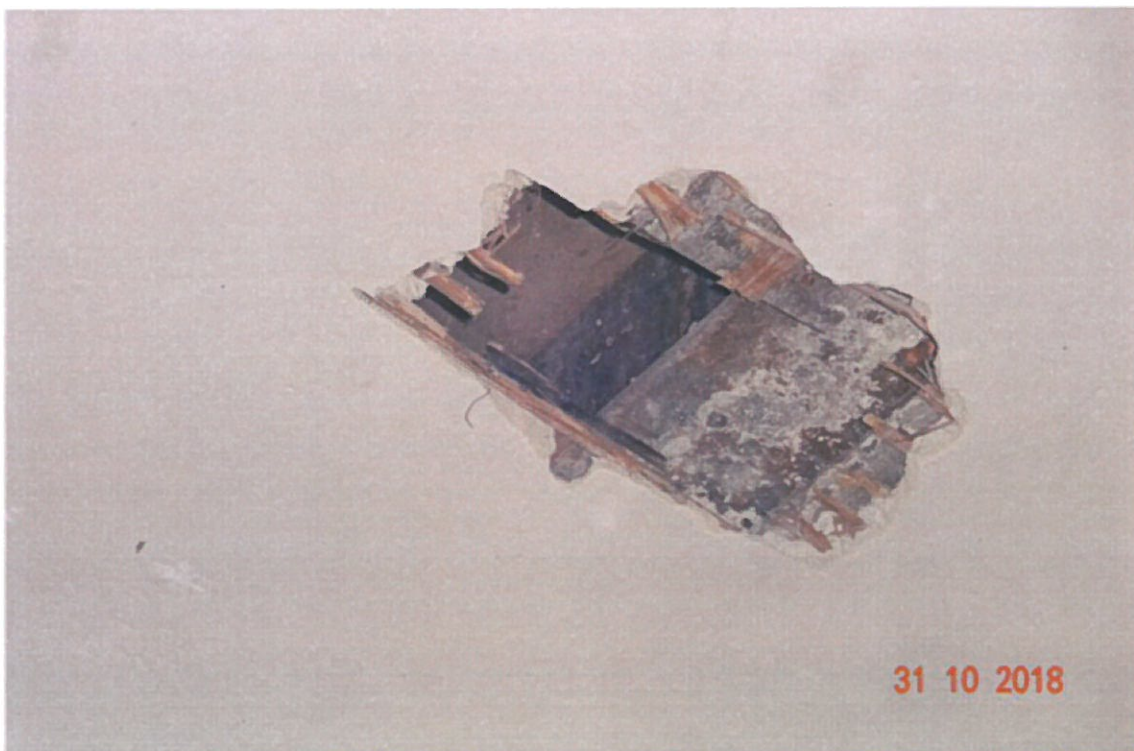
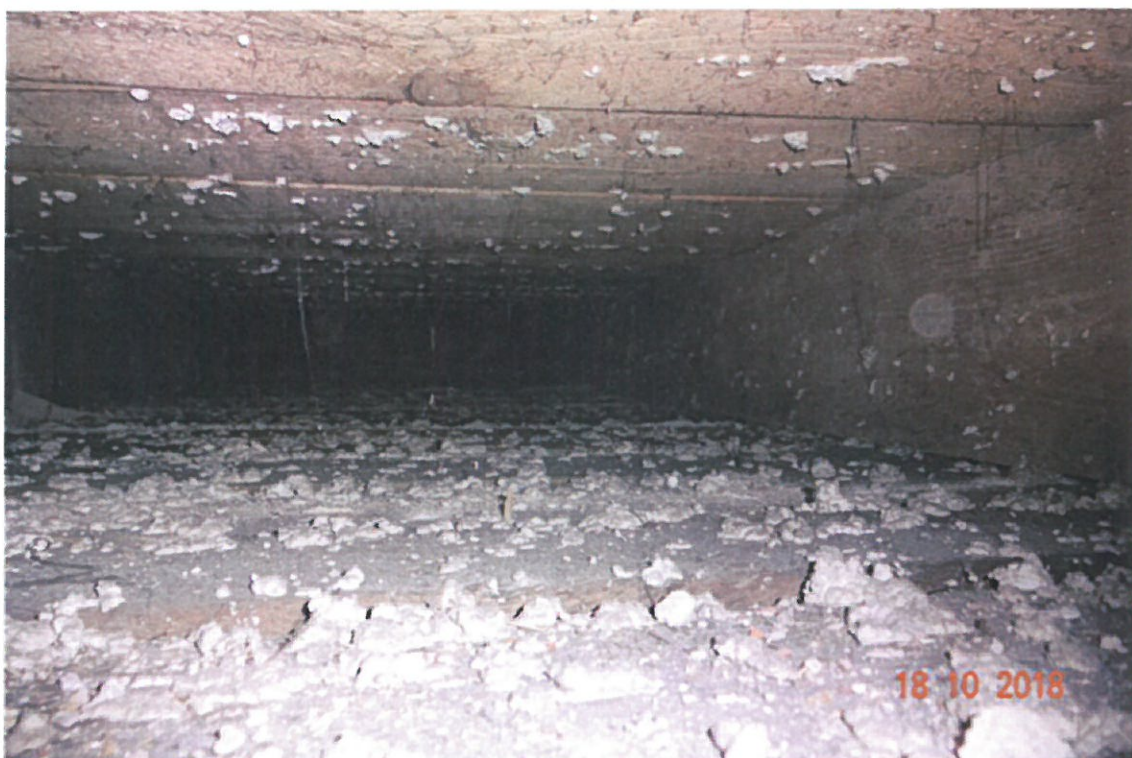
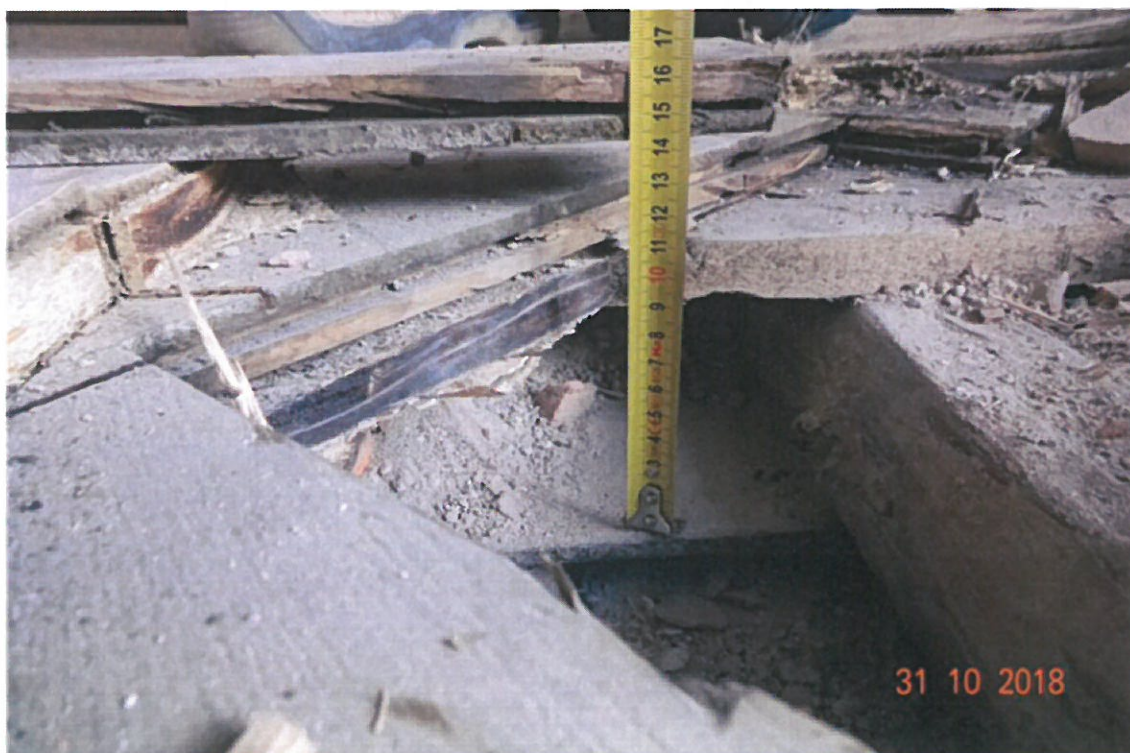
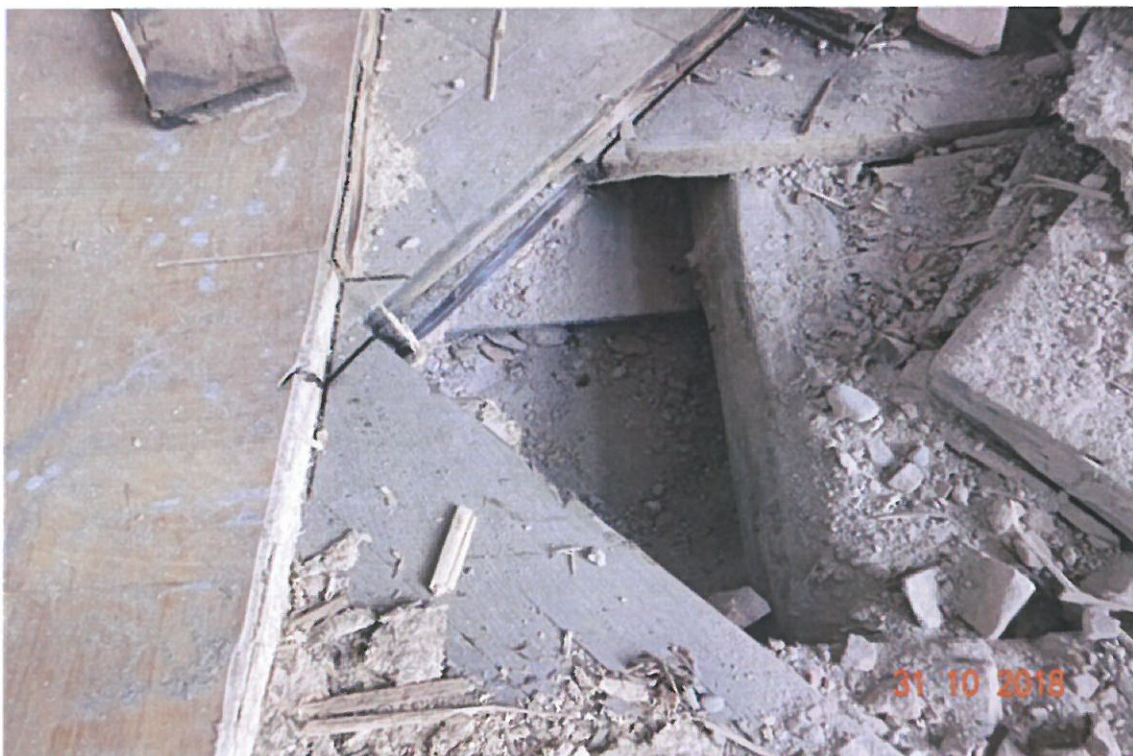
Fot. 37 - Strop stalowo drewniany. Otwór kontrolny od dołu.

Fot. 38 - Strop stalowo drewniany. Widoczny dwuteownik stalowy.

Fot. 39 - Strop stalowo drewniany. Widok na warstwy stropu nad podsufitką.

Fot. 40 - Strop stalowo drewniany. Widok na warstwy stropu od góry.

Fot. 41 - Strop stalowo drewniany. Widok na warstwy stropu od góry. Widoczny legar i wspierająca go główka dwuteownika.

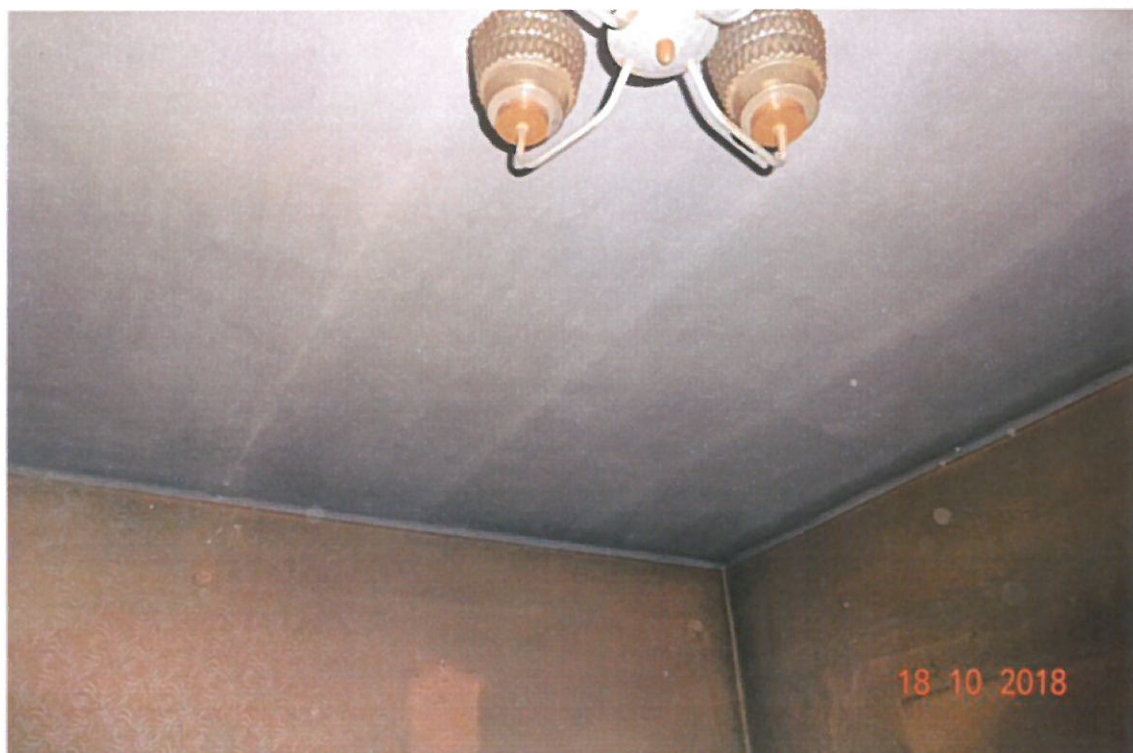
Fot. 42 - Strop gęstożebrowy żelbetowy nad częścią tylną. Na podsufitce widoczny przebieg żeber.

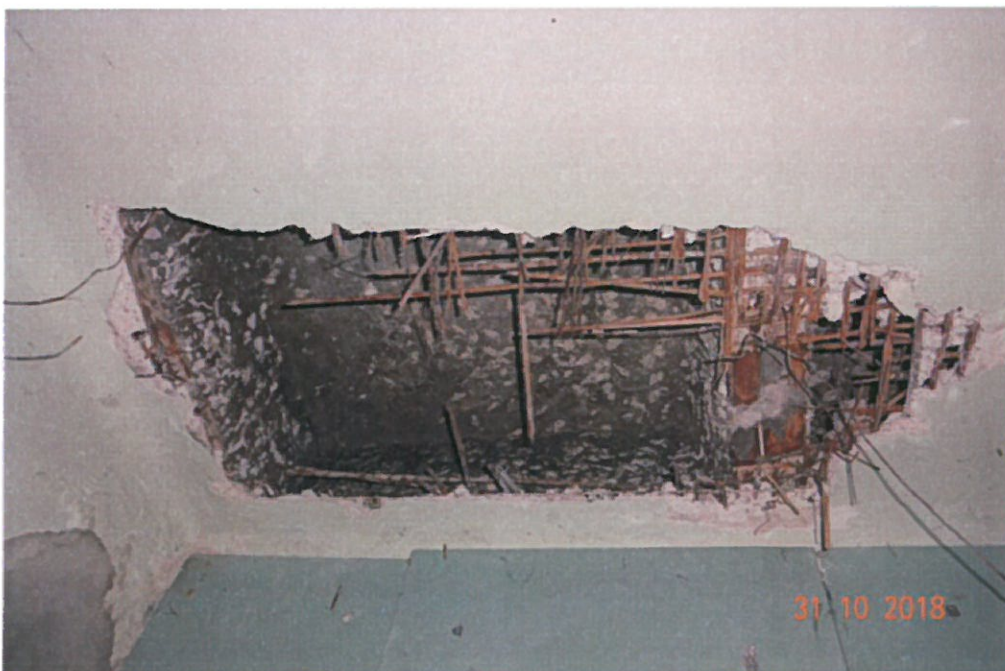
Fot. 43 – Żelbetowy strop międzypiętrowy w tylnej części budynku część wschodnia..

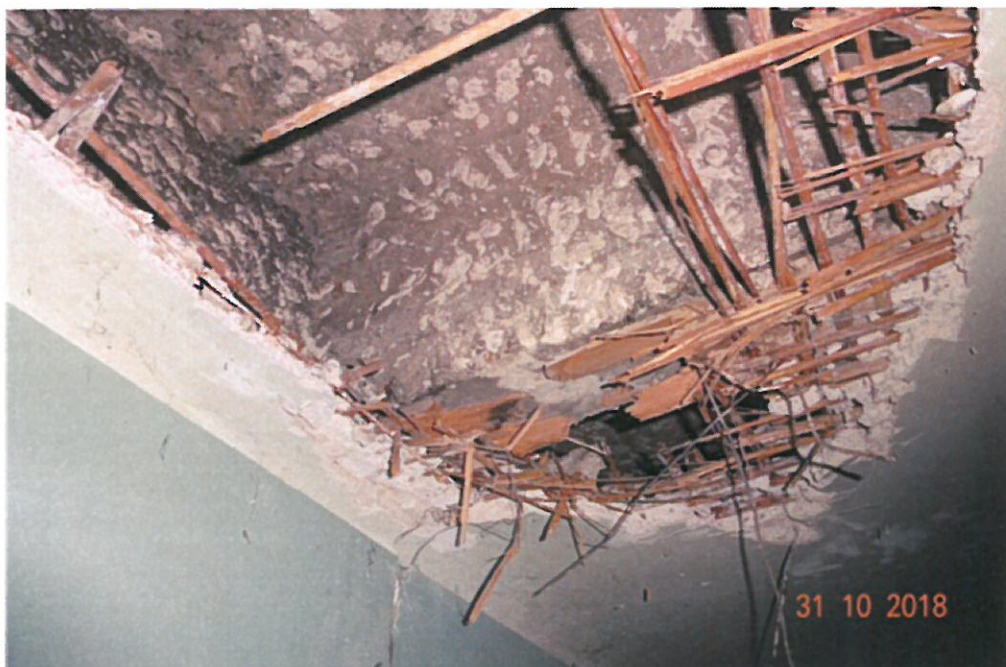
Fot. 44 – Strop międzypiętrowy w tylnej części budynku- zbliżenie. .

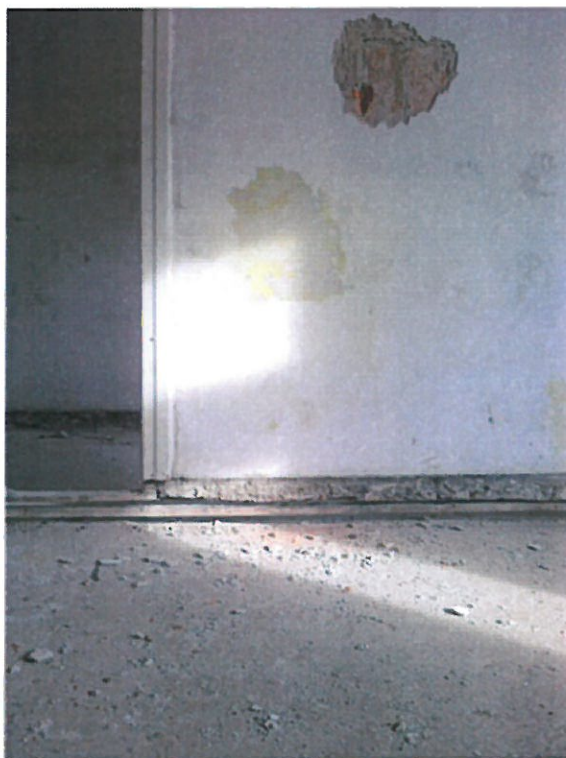
Fot. 45 - Ścianka działowa systemu Prüssa. Widoczna stateczność ścianki pomimo pełnego braku podparcia po wybraniu polepy.

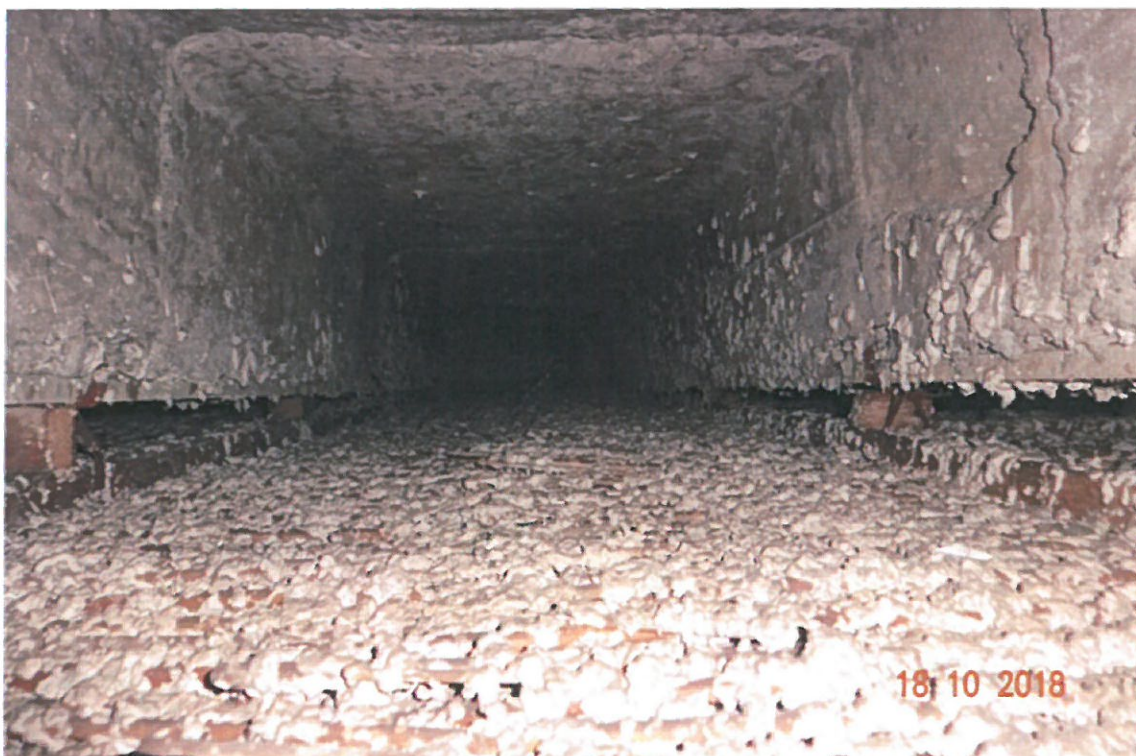
3.14. Dach nad częścią tylną - stropodach żelbetowy gęstożebrowy na kasetach stalowych jak stropy międzypiętrowe oficyn. Odmienne jest mocowanie podsufitki z trzciny, którą zamocowano do dodatkowej listwy, podwieszonej na pętlach z czarnego drutu wiązałkowego do listwy zespolonej z żeberkiem żelbetowym (Fot. 46-48). Płyta żelbetowa stropu nie wykazuje uszkodzeń, rys, pęknięć czy nadmiernych ugięć.

Fot. 47 - Stropodach gęstożebrowy żelbetowy nad częścią tylną. Widok na żebra i nadbeton. Widoczne łączenie kaset stalowych deskowania. Biały nakrop to gips z obrutki trzciny podsufitki.

- 5.5. Podczas prac remontowo modernizacyjnych należy sprawdzić stan i wykonanie stropodachu nad tylną salą, dla sprawdzenia możliwych źródeł zawilgacania konstrukcji stropu.

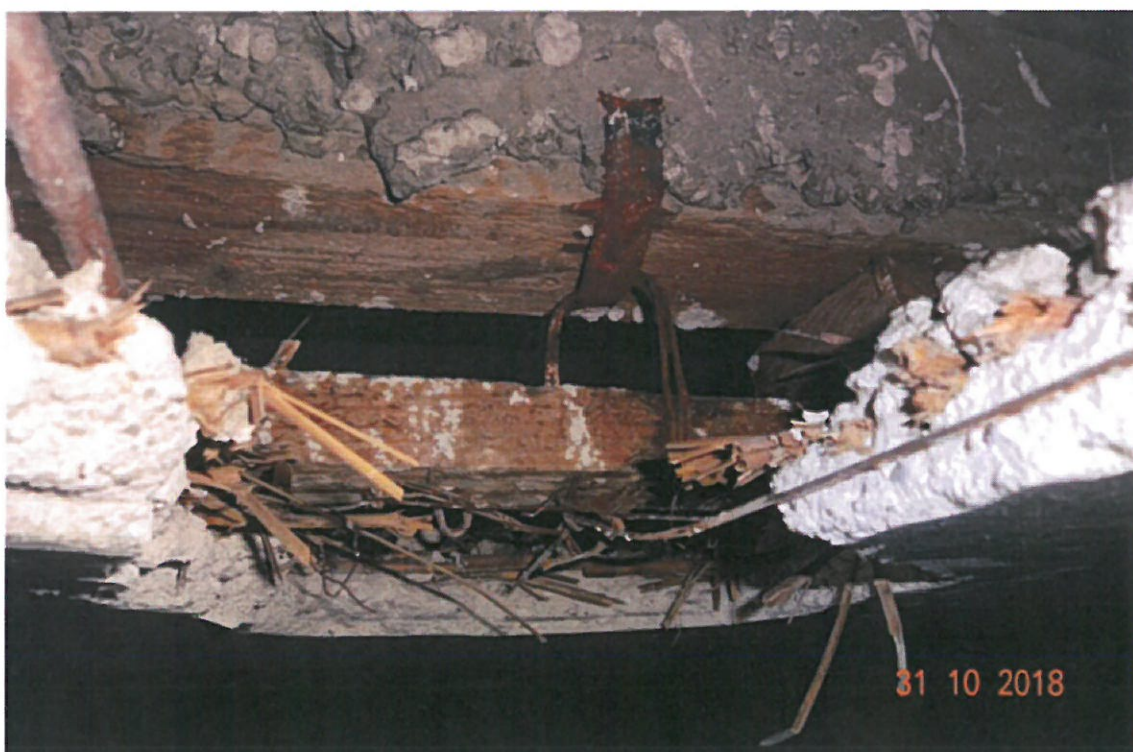
Fot. 48 - Stropodach gęstożebrowy żelbetowy nad częścią tylną. Widok na podwieszenie podsufitki.
