PROJEKT BUDOWLANY

EKSPERTYZA TECHNICZNA I MYKOLOGICZNA

**Aktualizacja dokumentacji projektowej modernizacji,
przebudowy i adaptacji budynku mieszkalno-
usługowego w Bielsku-Białej, pl. Rynek 11 (dawniej
ul. Rynek 11; dz. 282), pt. "Projekt remontu
konserwatorskiego budynku przy ul. Rynek 11
w Bielsku-Białej"**

**EKSPERTYZA TECHNICZNA BUDOWLANA
EKSPERTYZA MYKOLOGICZNO-BUDOWLANA**

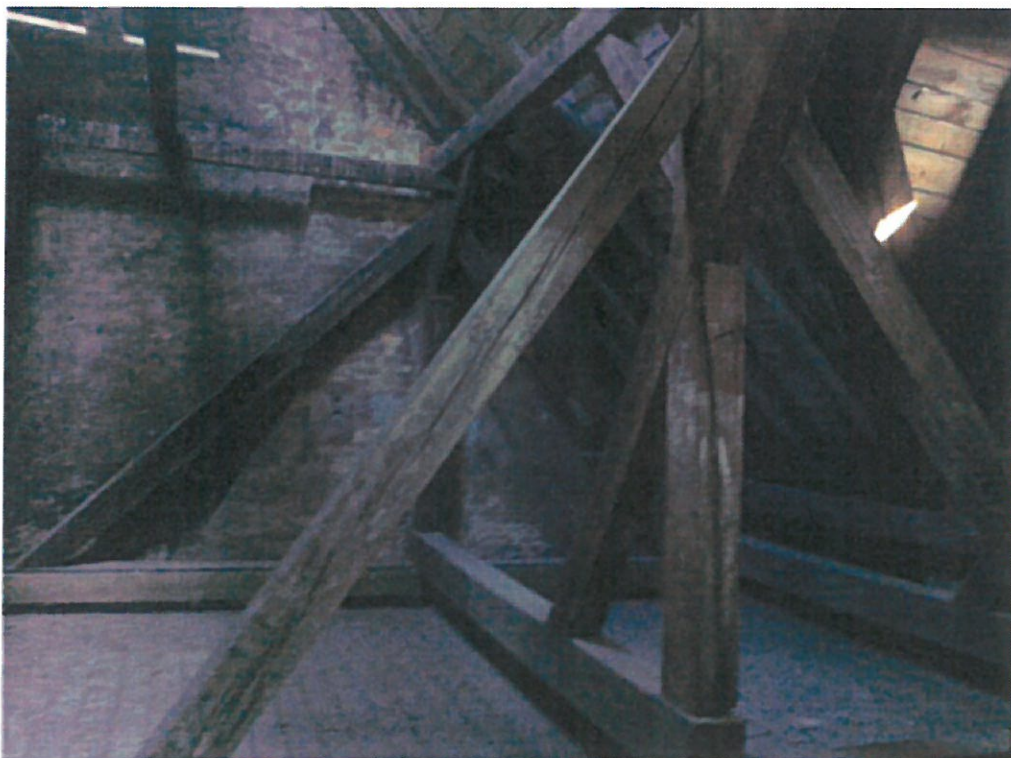
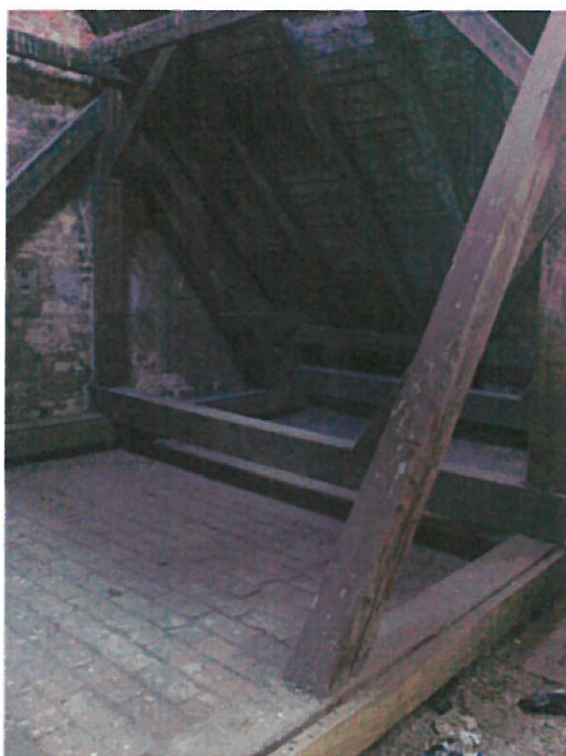
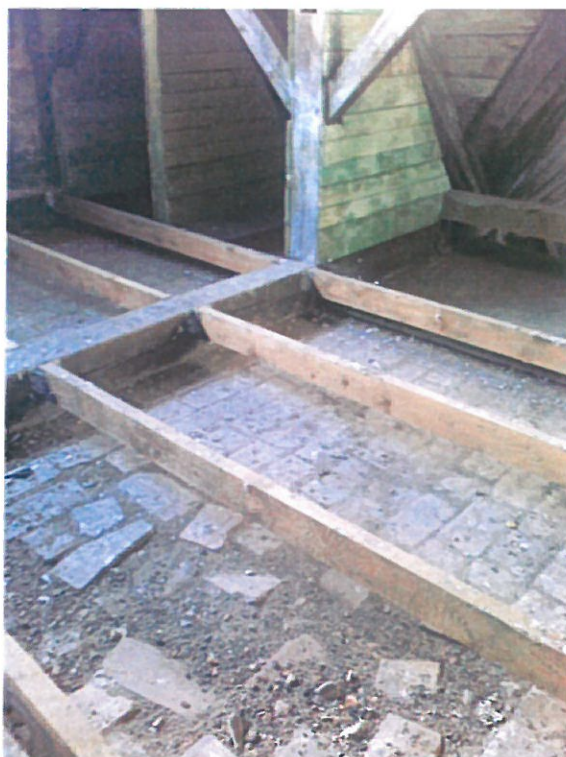
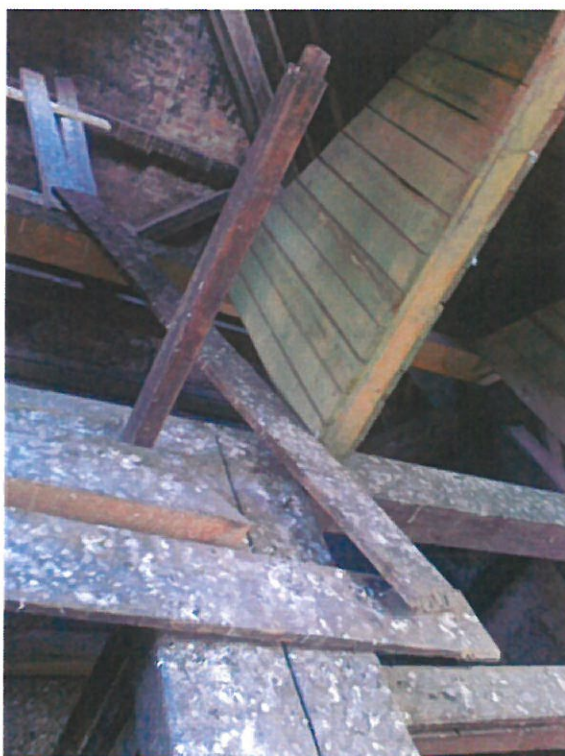
Więźba nie wykazuje uszkodzeń, ponadto została po roku 2008 wyremontowana i wzmocniona (Fot. 53 - 56).

Fot. 53 – Więźba dachowa na poddaszu,.

Fot. 54 – J.w. widok od drzwi.

Fot. 55 - Więźba na poddaszu. Widoczne nowe wzmocnienia więźby.

Fot. 56 - Więźba na poddaszu. Widoczne nowe wzmocnienia więźby.

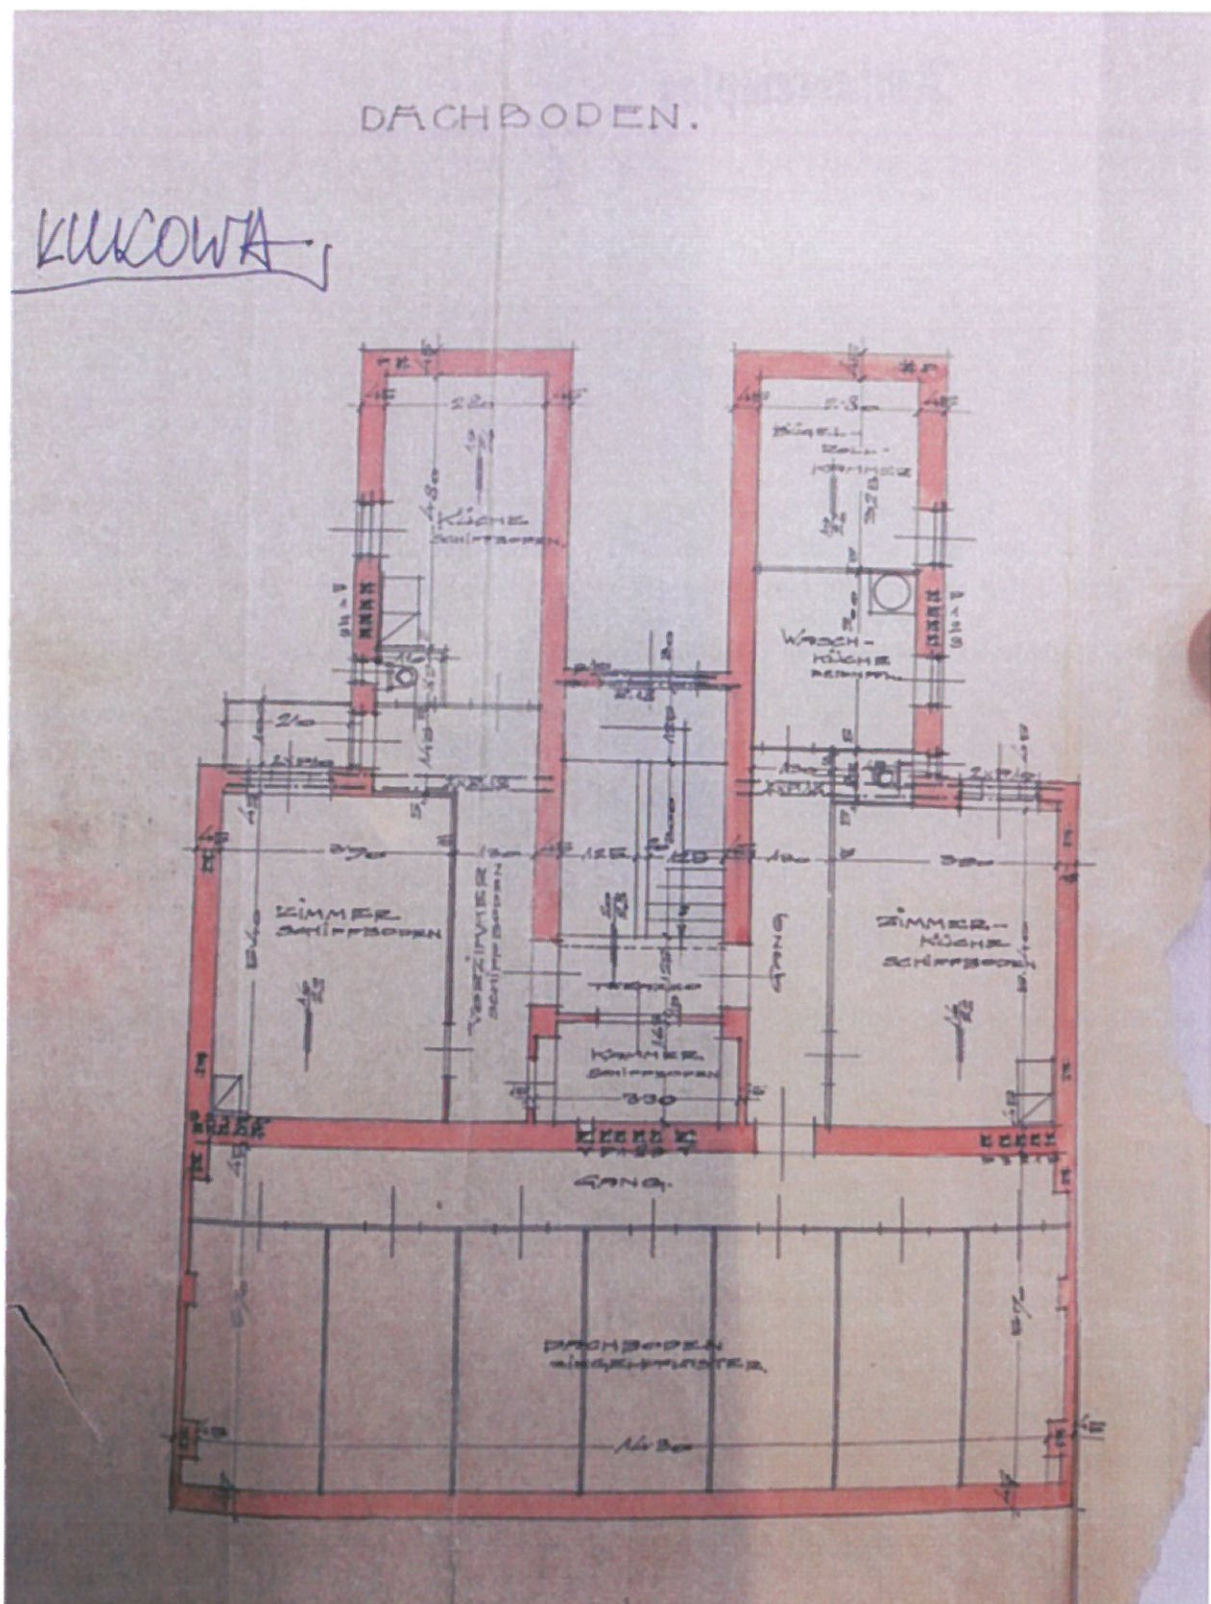
Fot. 57 – Rzut poddasza z dokumentacji z 1912 r. Jest to jedyny zachowany rysunek. Jak widać rzeczywiste wykonanie budynku znacznie odbiega od projektu. Jak można wnioskować budynek miał być wyższy z tyłu. Od frontu miał mieć prosty dach dwuspadkowy niesymetryczny o kalenicy równoległej do frontu, bez żadnych ozdobnych piętrowych szczytów poprzecznych z loggią. (archiwum WKZ).
