**OPRACOWANIE: BADANIA STRATYGRAFICZNE WRAZ Z DOKUMENTACJĄ POBADAWCZĄ
ORAZ PROGRAM PRAC KONSERWATORSKICH**

**OBIEKT: KAMIENICA PRZY UL. NAD NIPREM 12
W BIELSKU-BIAŁEJ**

**INWESTOR: MIASTO BIELSKO-BIAŁA - ZAKŁAD GOSPODARKI MIESZKANIOWEJ
UL. LIPNICKA 26
43-300 BIELSKO-BIAŁA**

BIELSKO-BIAŁA LIPIEC 2019r.

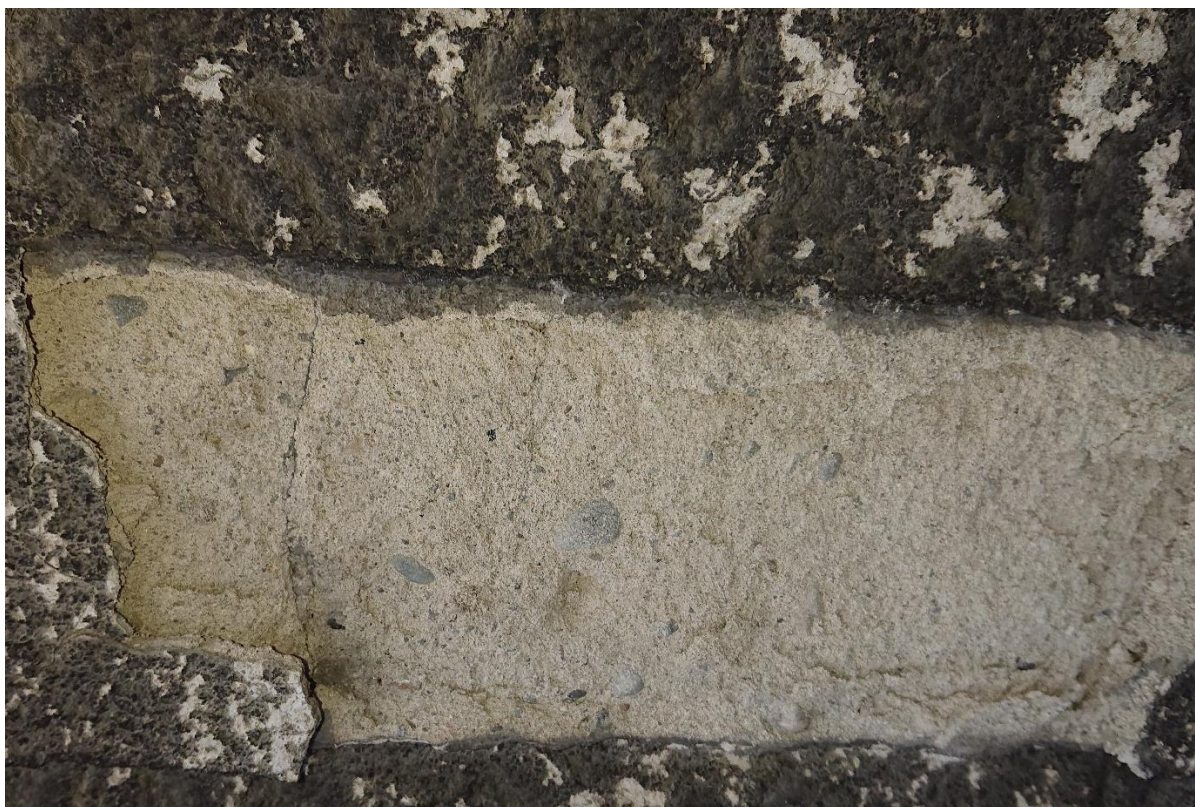
PRÓBKA 1 – TYNK PROSTY KOŁO OPASKI OKIENNEJ III PIĘTRO

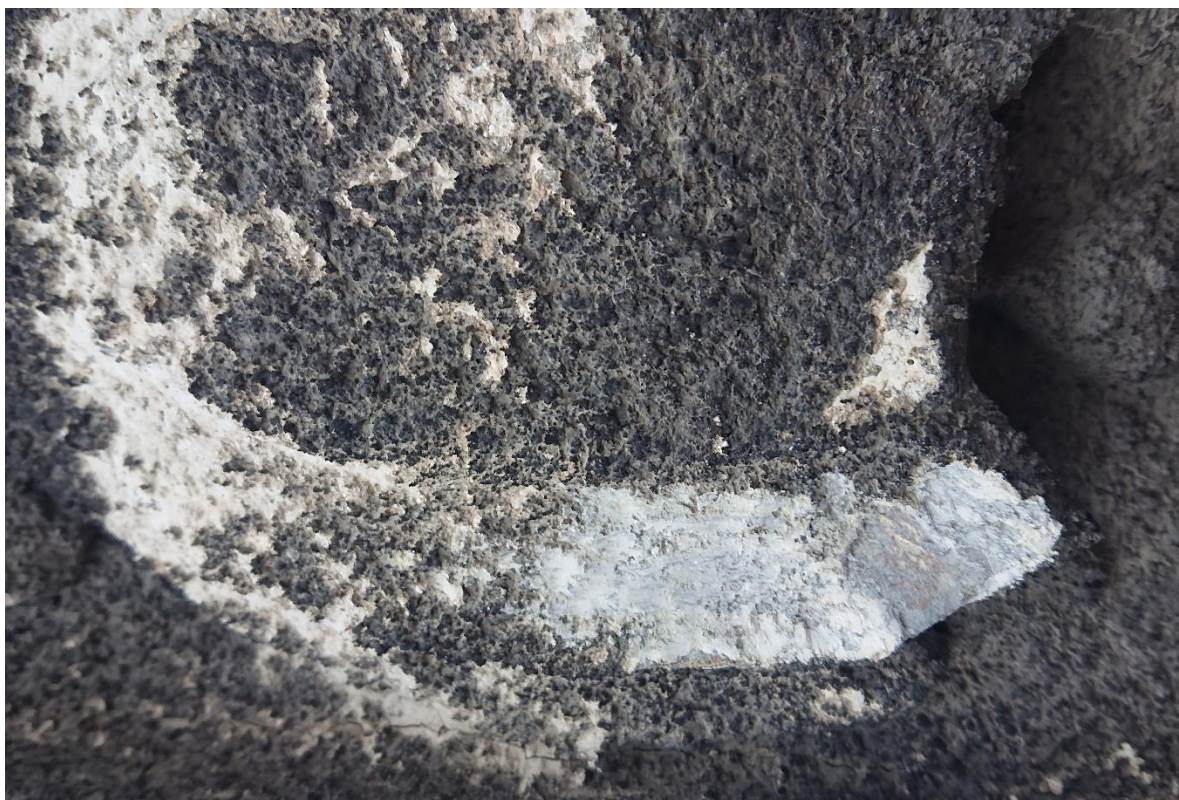
PRÓBKA 2 – ORNAMENT NA NAROŻNIKU – WSTĘGI

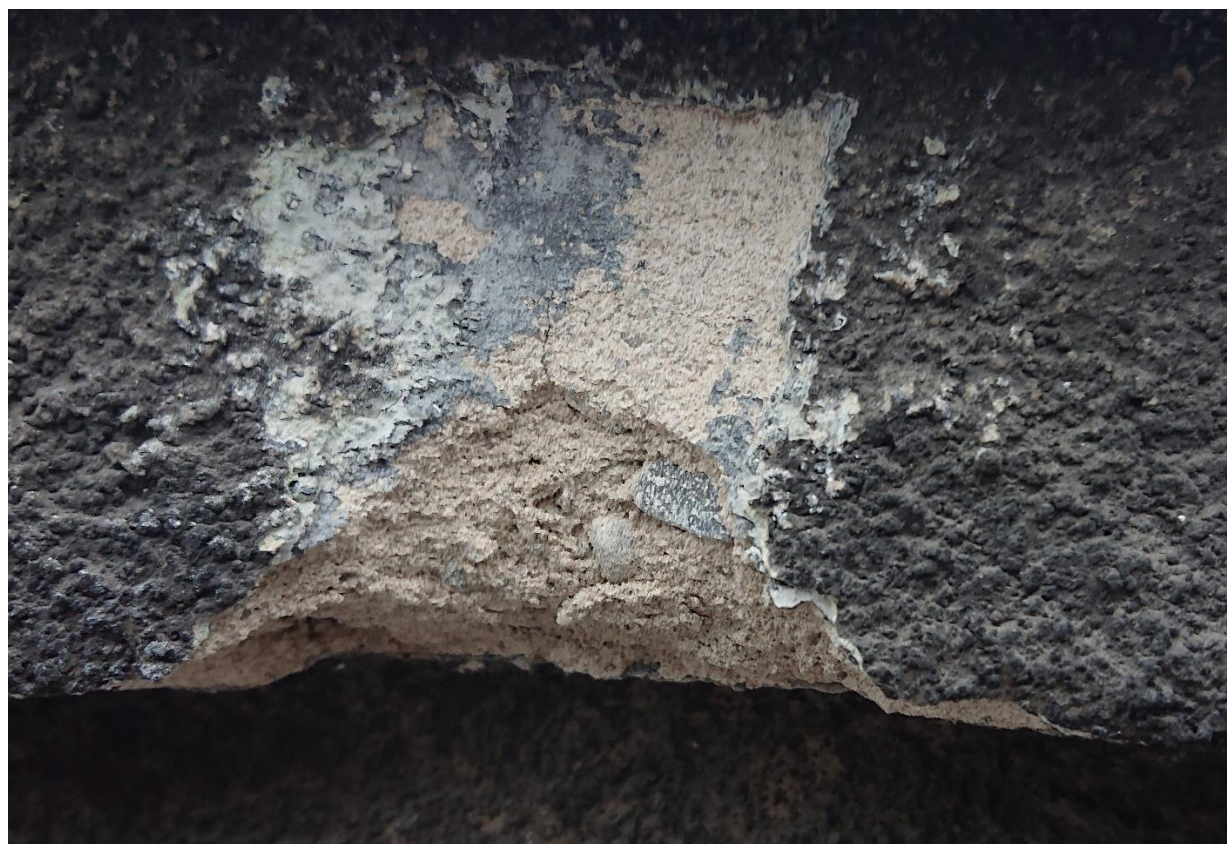
PRÓBKA 3 – ORNAMENT NA NAROŻNIKU – LIŚĆ LAUROWY

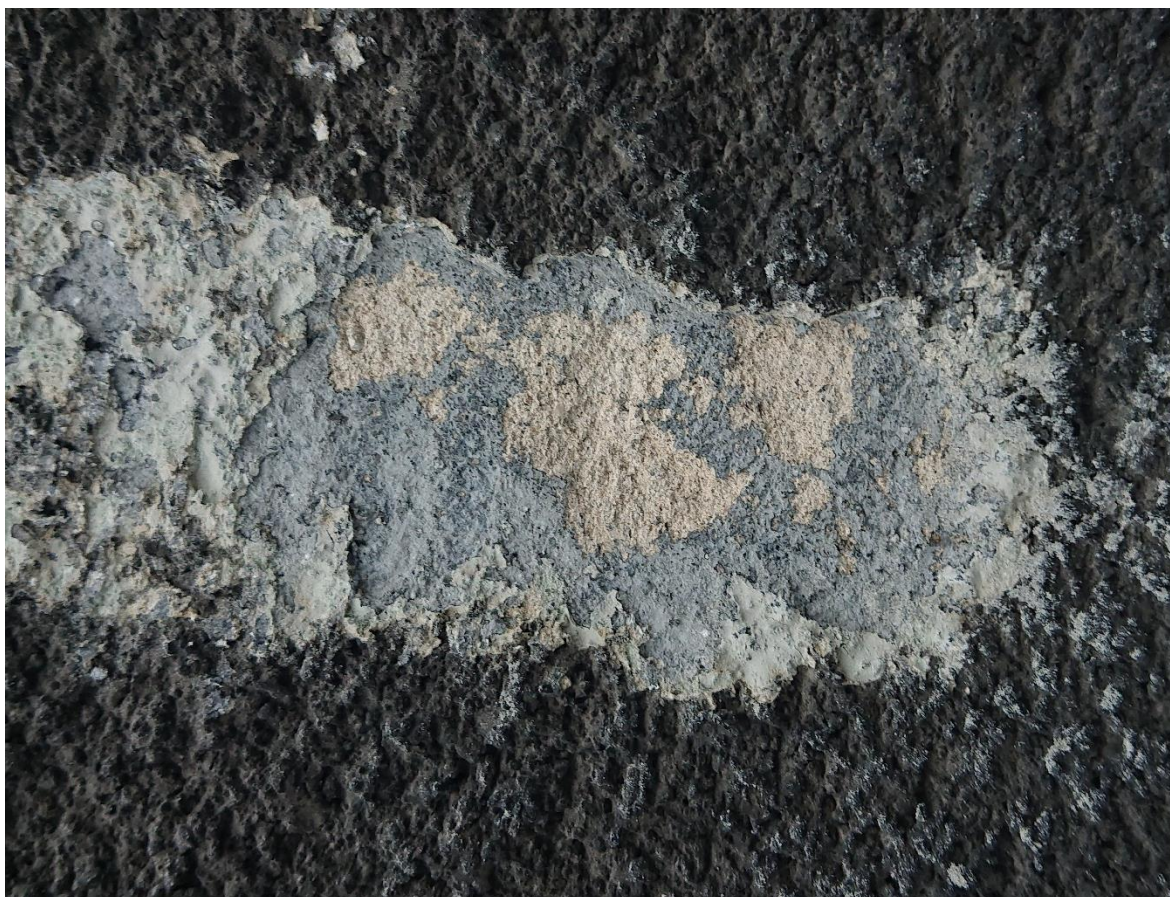
PRÓBKA 4 – GZYMS POD OKNAMI III PIĘTRA

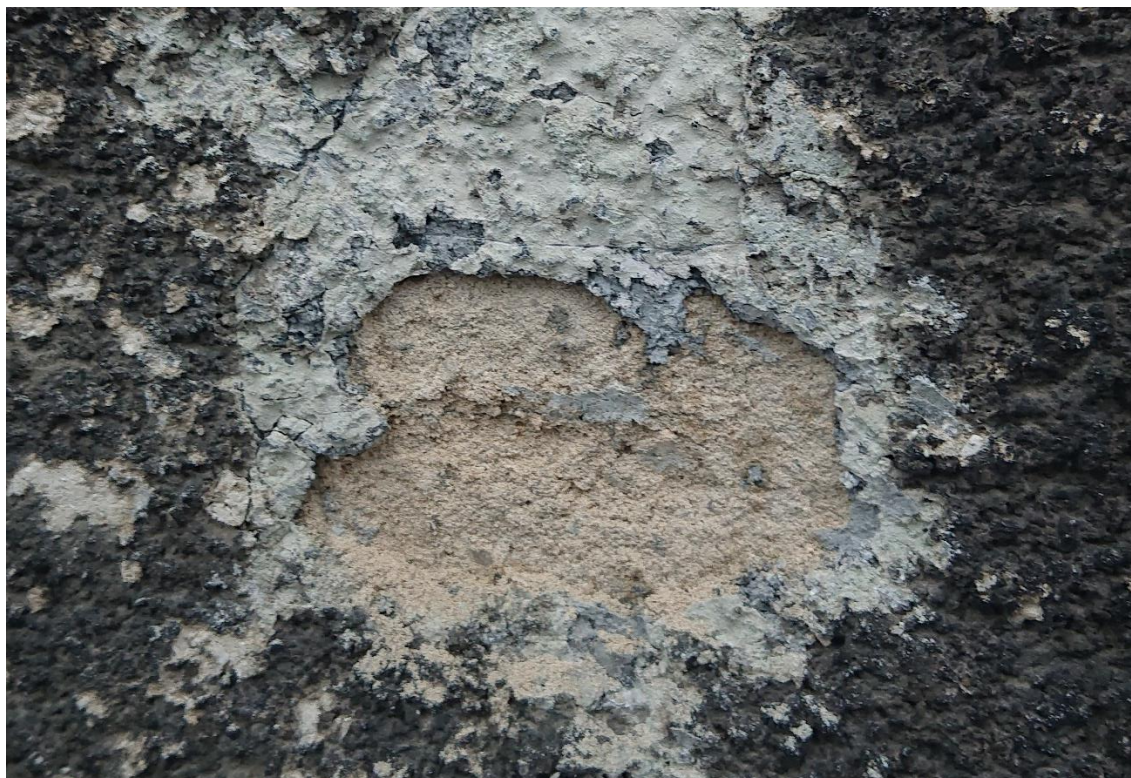
PRÓBKA 5 – PŁYCINA POD OKNEM III PIĘTRA

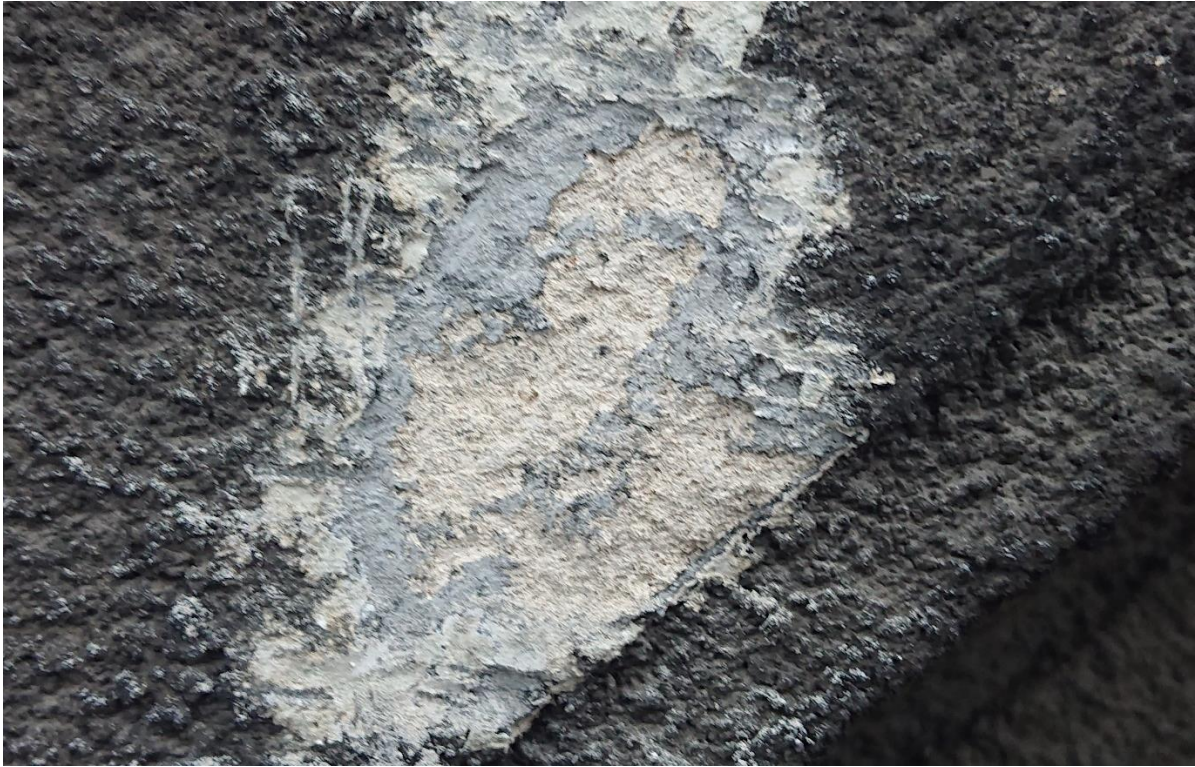
PRÓBKA 6 – POLE ŚCIANY NA POZIOMIE II PIĘTRA

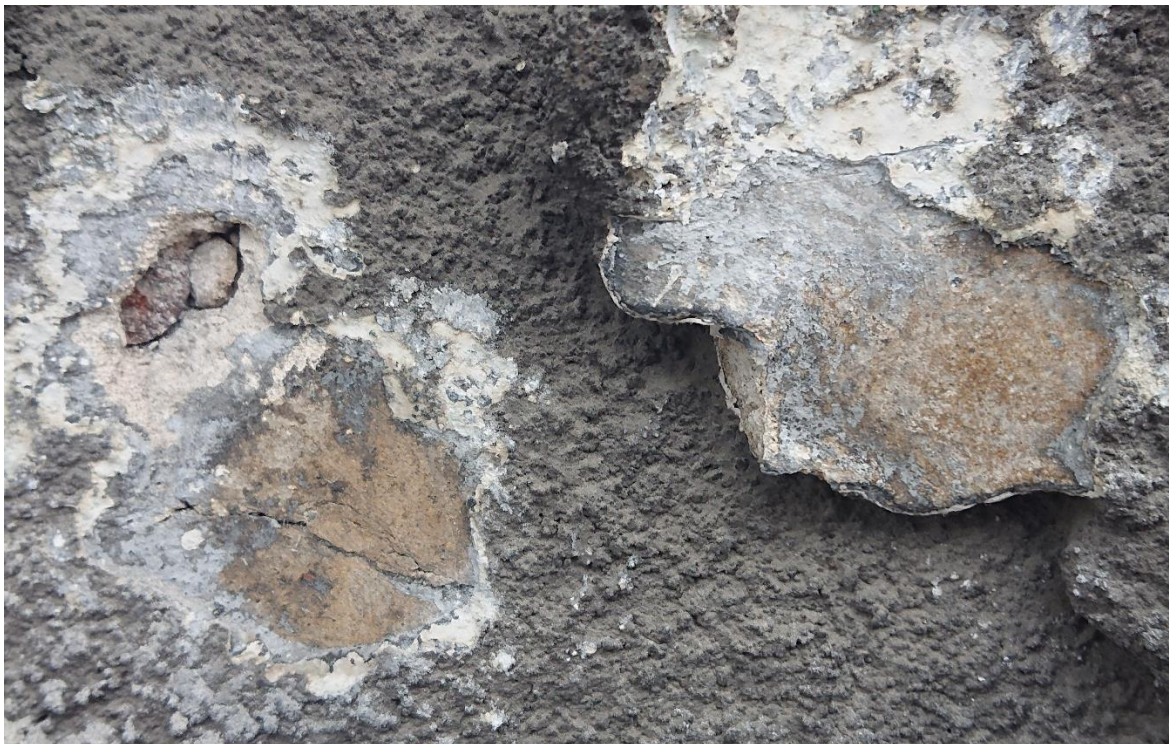
PRÓBKA 7- GZYMS, PRZYCZÓŁEK NAD OKNEM II PIĘTRA

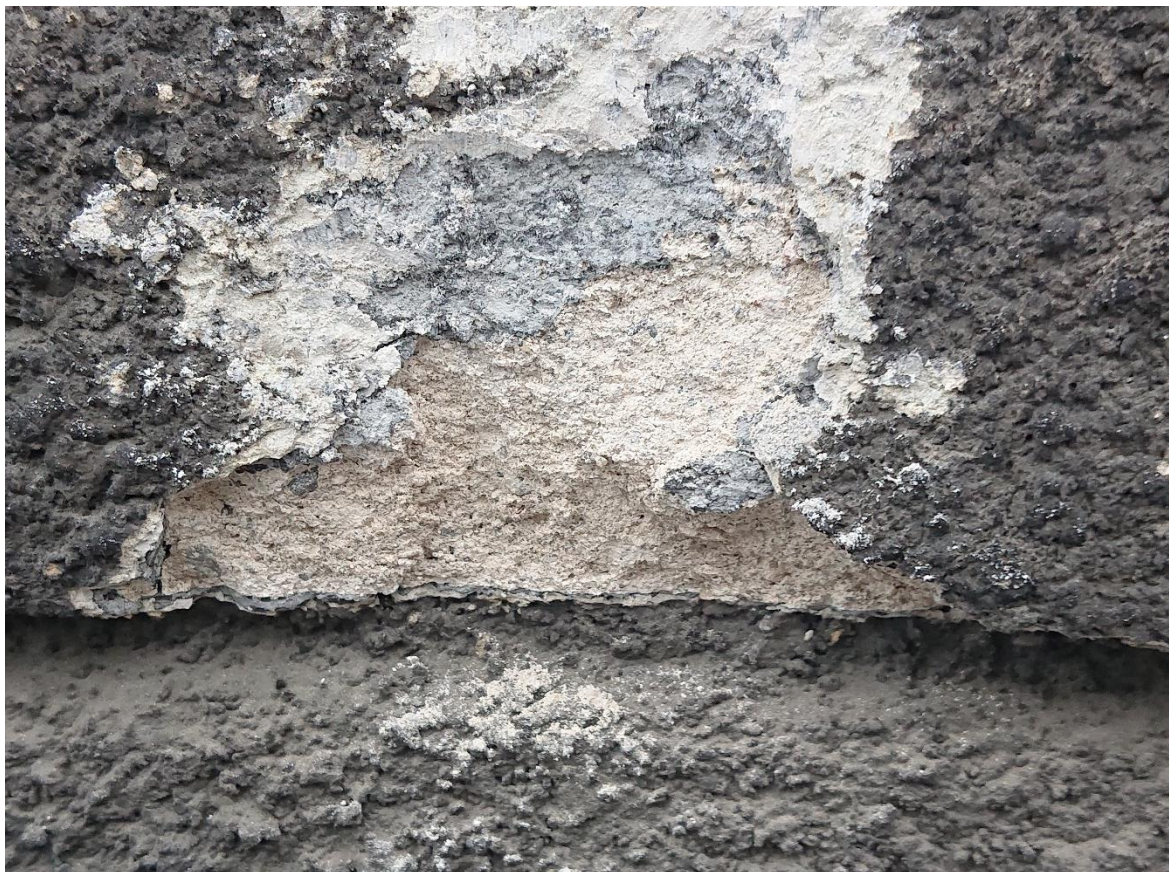
PRÓBKA 8 – ORNAMENT LIŚCIASTY NAD OKNEM II PIĘTRA

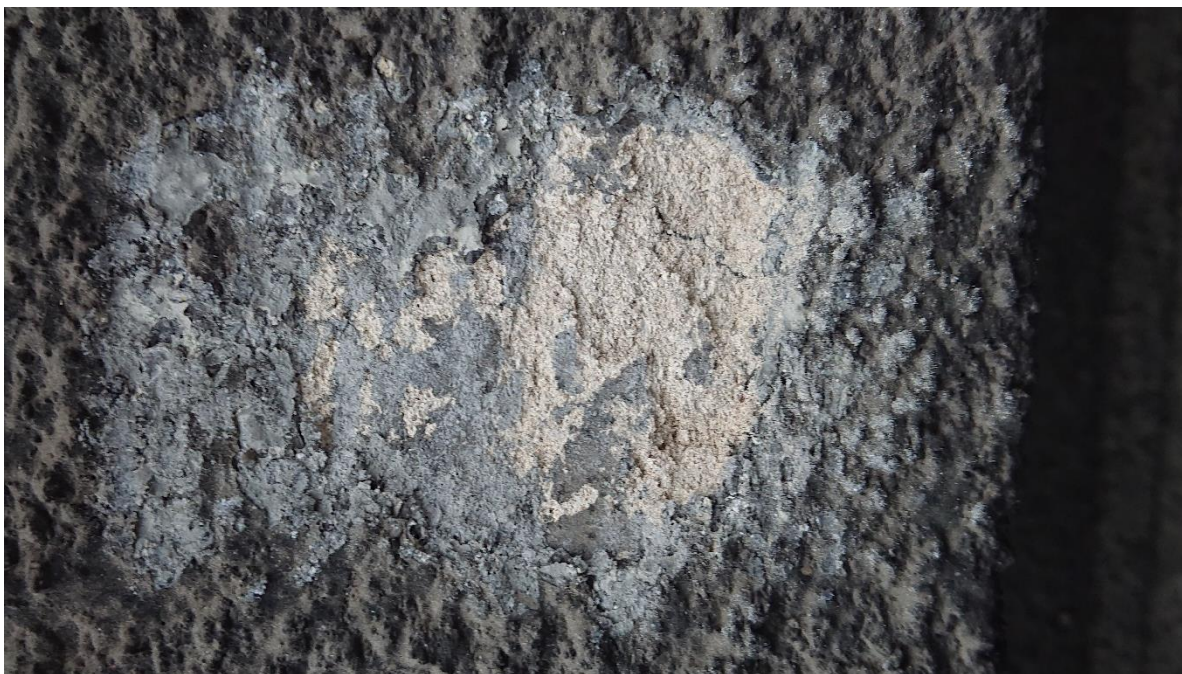
PRÓBKA 9 – OPASKA OKIENNA II PIĘTRO

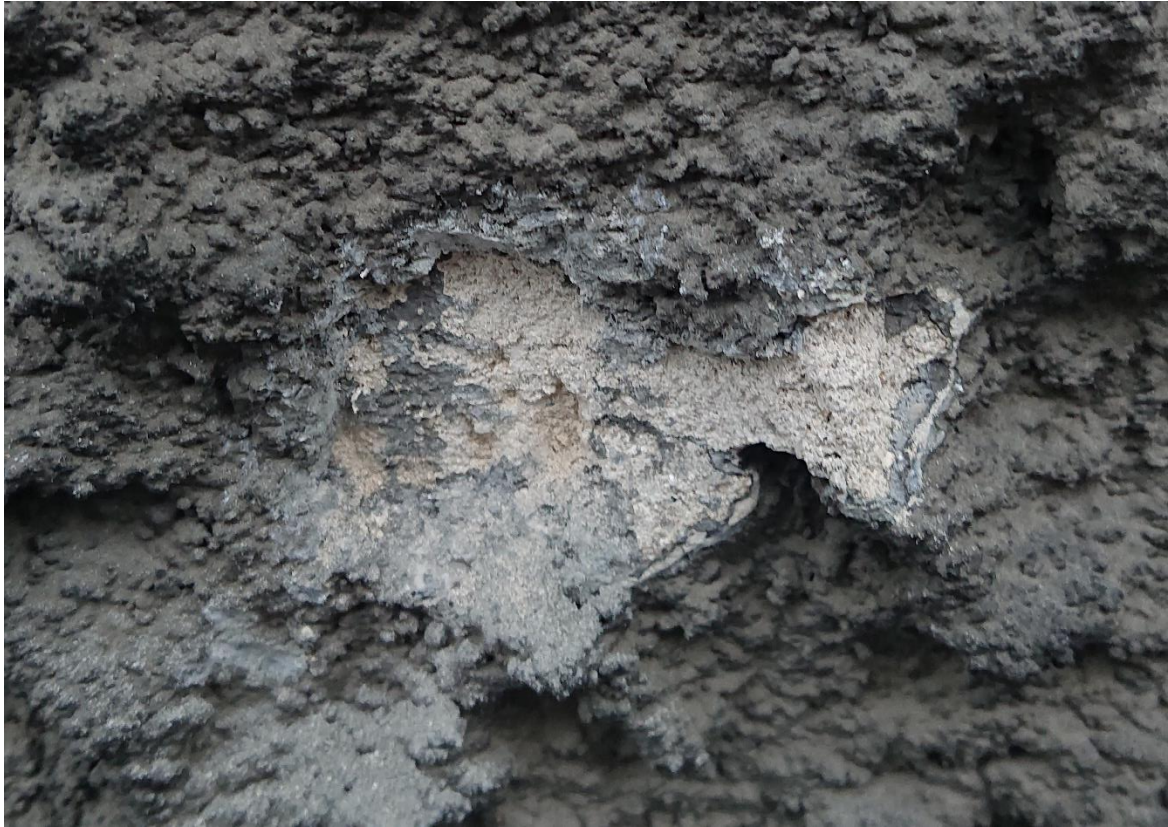
PRÓBKA 10 – GZYMS POD OKNAMI II PIĘTRA

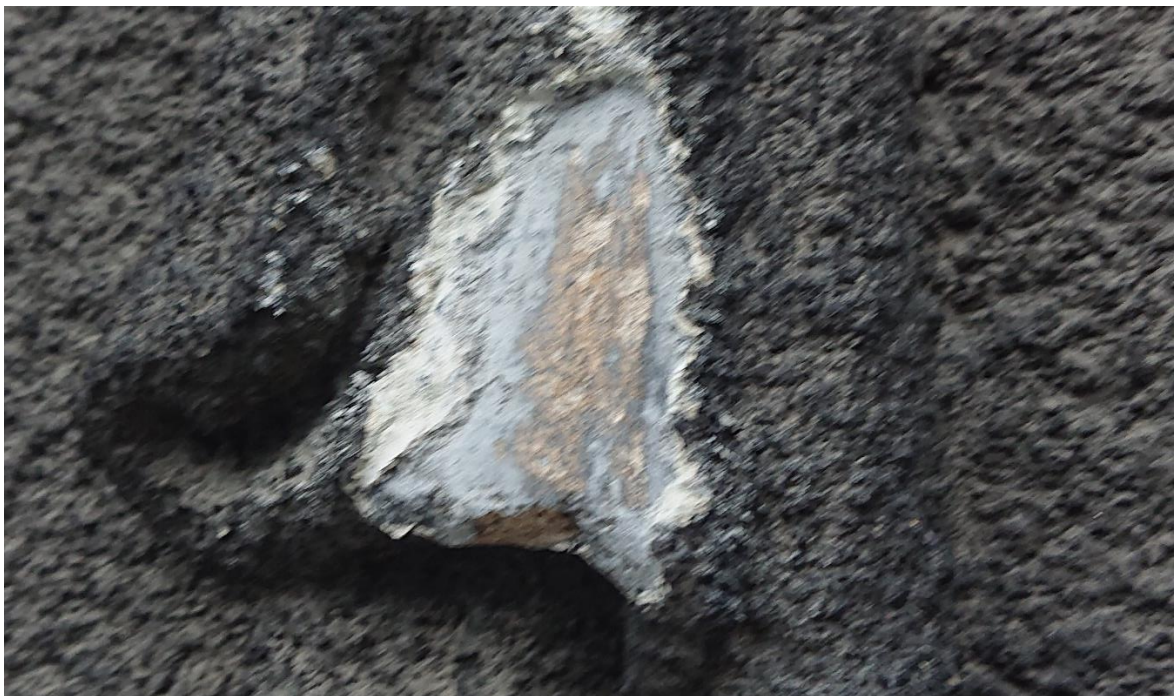
PRÓBKA 11 – BONIA NAROŻNA

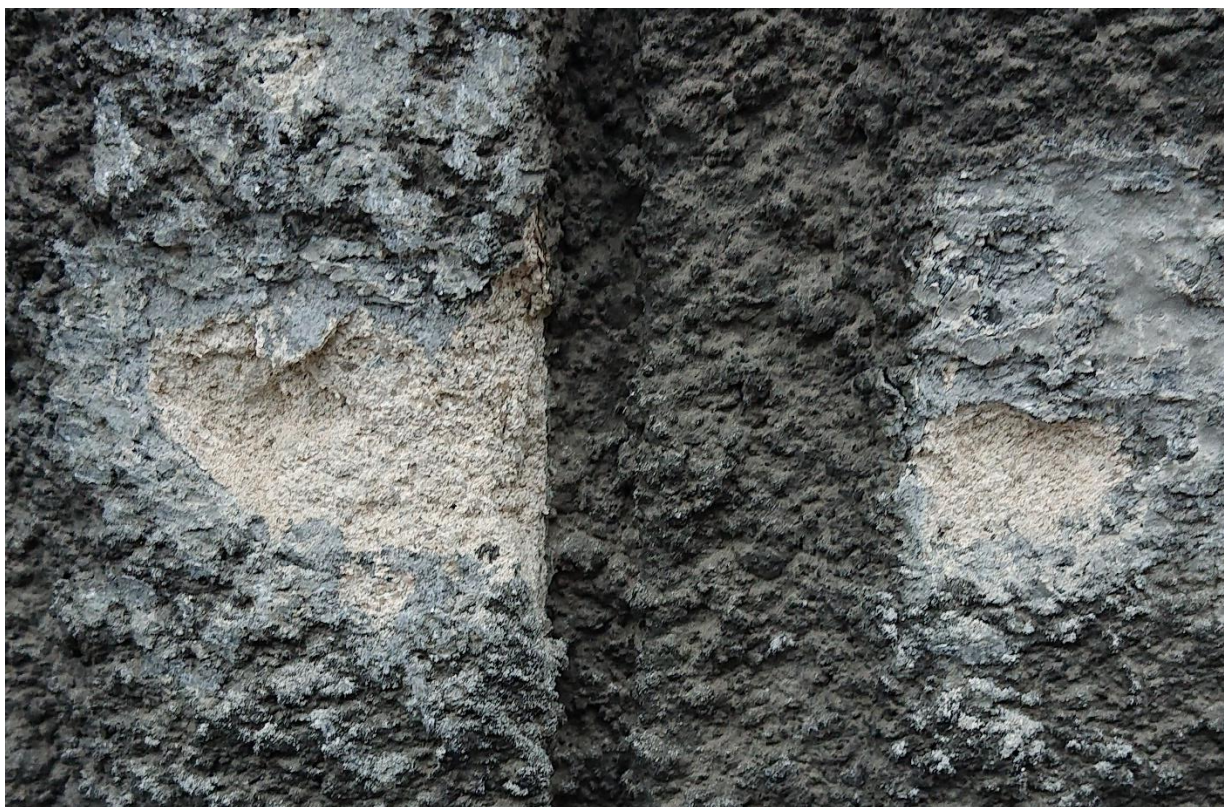
PRÓBKA 13 – ZWORNIK NAD OKNEM I PIĘTRA

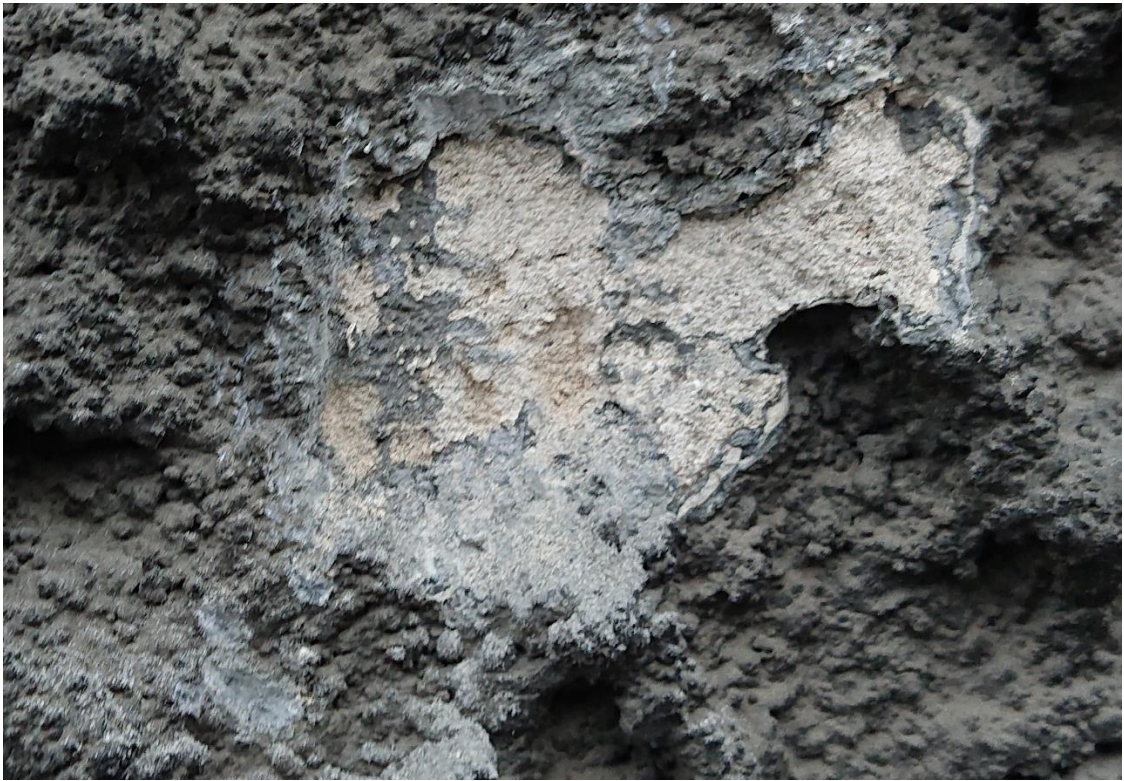
PRÓBKA 14 – OPASKA OKIENNA I PIĘTRO

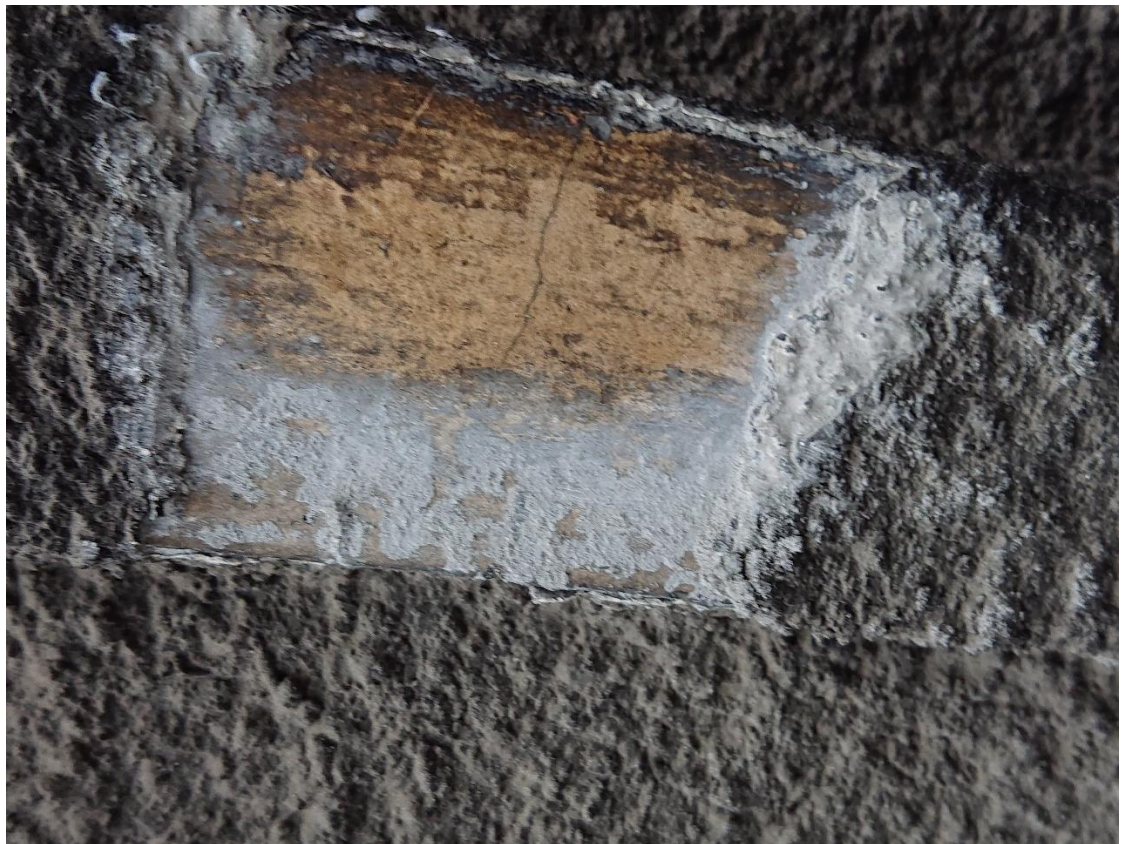
PRÓBKA 15 – BONIE W PRZYZIEMIU

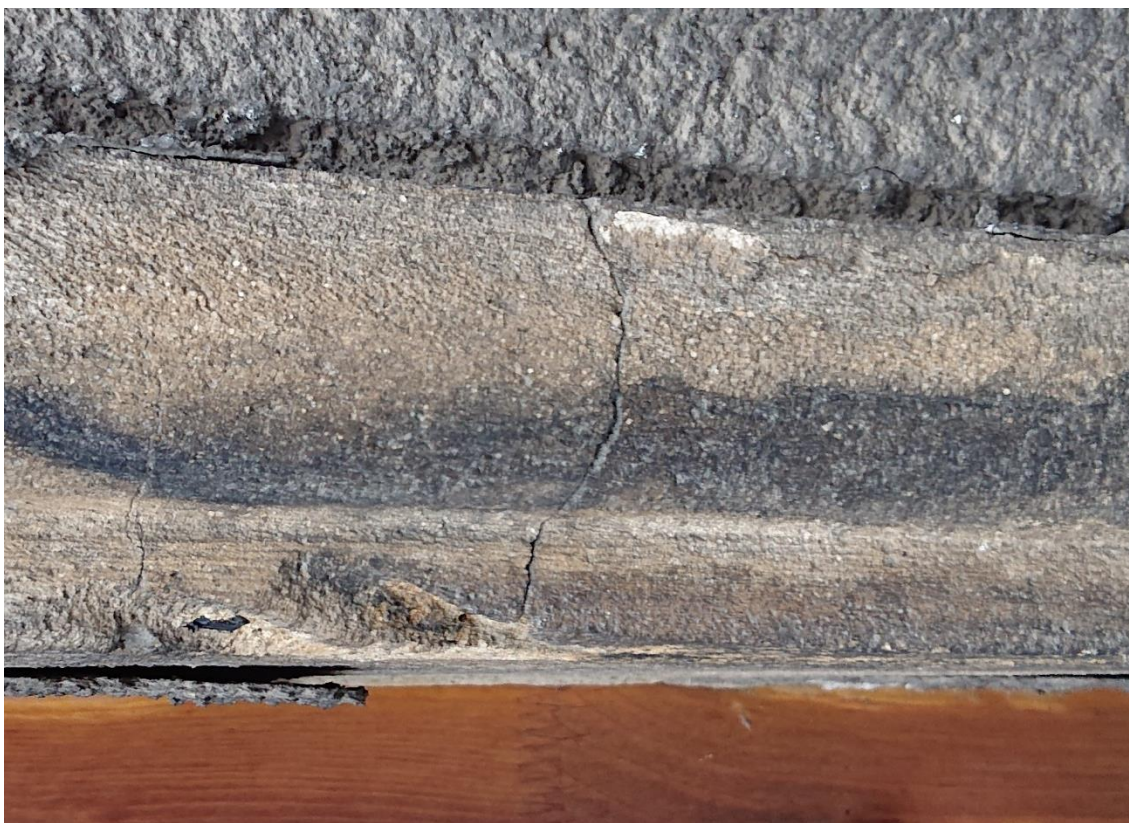
PRÓBKA 16 – ZWORNIK W OKNACH I PIĘTRA
